太陽光発電システムの 運用・保守の課題 -太陽光発電システムの品質とは何か?-

産総研 太陽光発電工学研究センター

加藤和彦

PVRessQ!現地調査 不具合事例の一例

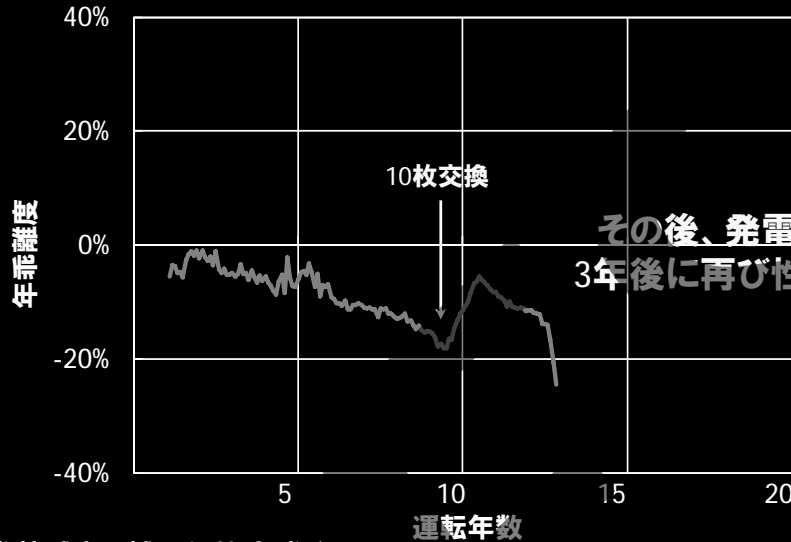
(1)モジュール内断線:三菱電機PV-MR003(3/4)

20枚中10枚に「不具合あり」と判定
 →業者点検では「異常なし」
 →製造メーカーにPVResQ!調査レポートを送付
 →製造メーカー自身の調査なく10枚の無償交換(残りの10枚は交換の必要なしとの見解)

その後、発電性能は回復したが、3年後に再び性能が大きく低下!

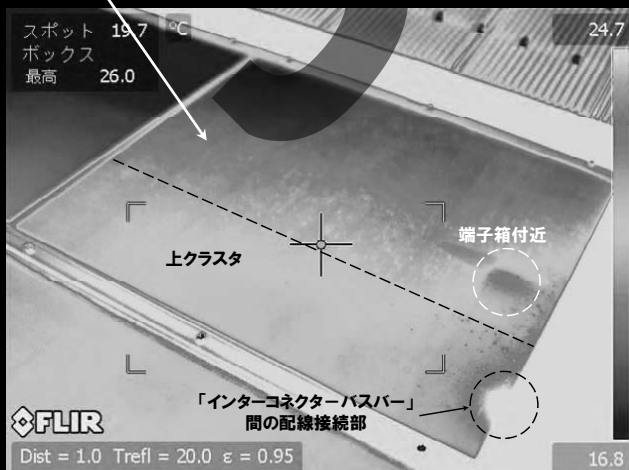
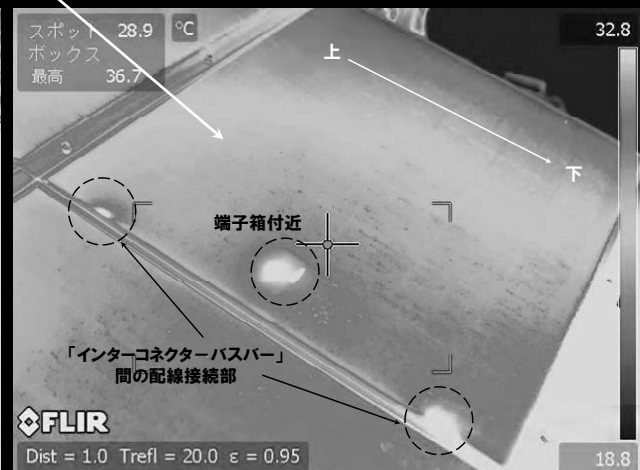
(1)モジュール内断線:三菱電機PV-MR003(4/4)

再調査の結果、交換されなかった5枚のモジュールで、3年前と同じ不具合が発生していた...
 →10年保証は失効していたが、製造メーカーによって、残り10枚も全数交換

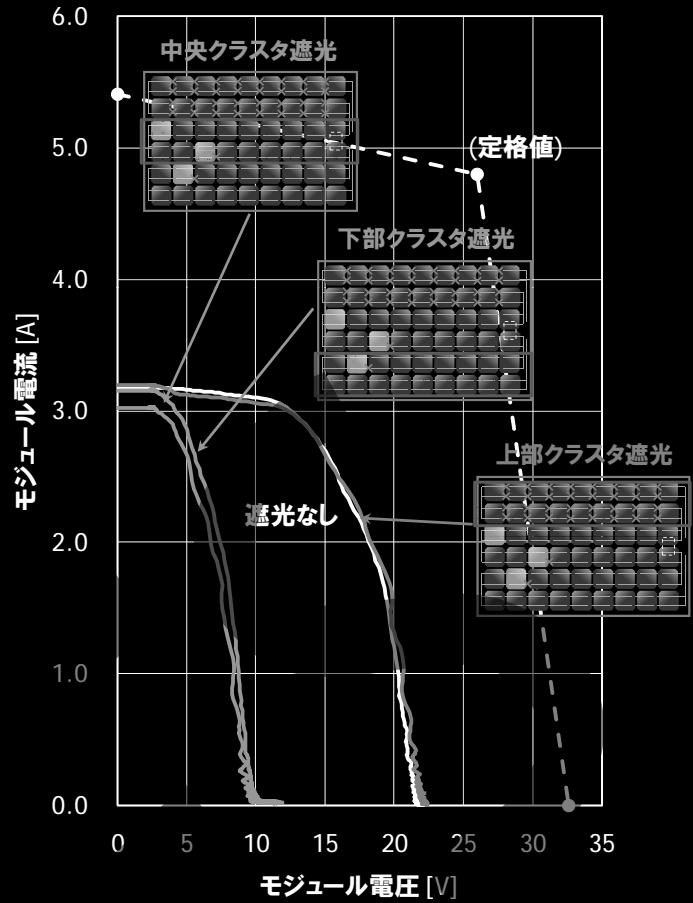
(3)モジュール内断線:シャープNT-JL5A(4/4)

モジュール2-1の各クラスタを
遮光しながらI-V測定

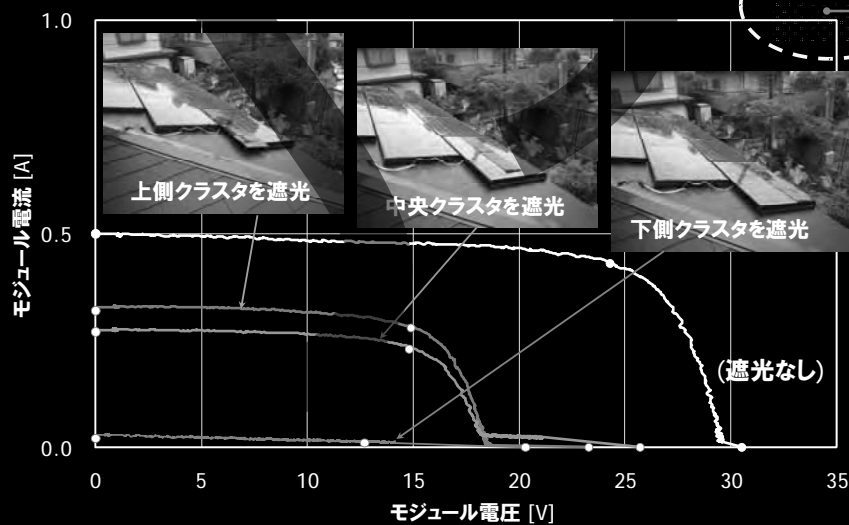
モジュール1-8の電流－電圧特性測定結果

PVRessQ!はモジュール1-8内部のBPD故障と判定

メーカー見解は「当社で初めて発生した故障」

→実態は「初めて認識した故障」(保守点検ではBPDの機能チェックはしていない)

→モジュール1-8は製造メーカーにより無償交換。

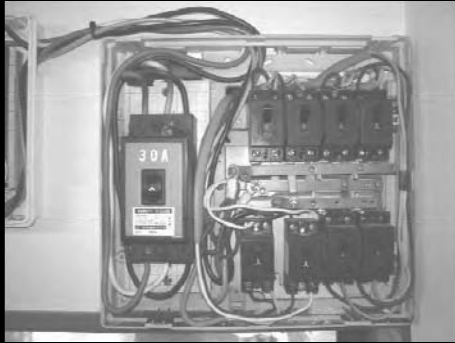
その他、施工上の問題・・・その後、施工業者によって改修

「回路数オーバー」
銅バー定格オーバー (銅バーの一次側)

電線接続点の絶縁強度不足

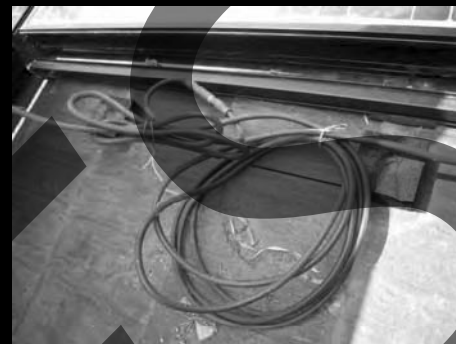
直流にもかかわらず単芯線を使っていない
PVResQ!: PV - Reliable, Safe and Sustainable Quality!

高抵抗・高インピーダンス工事
針金が宙ぶらりんのためバックシート損傷のおそれ

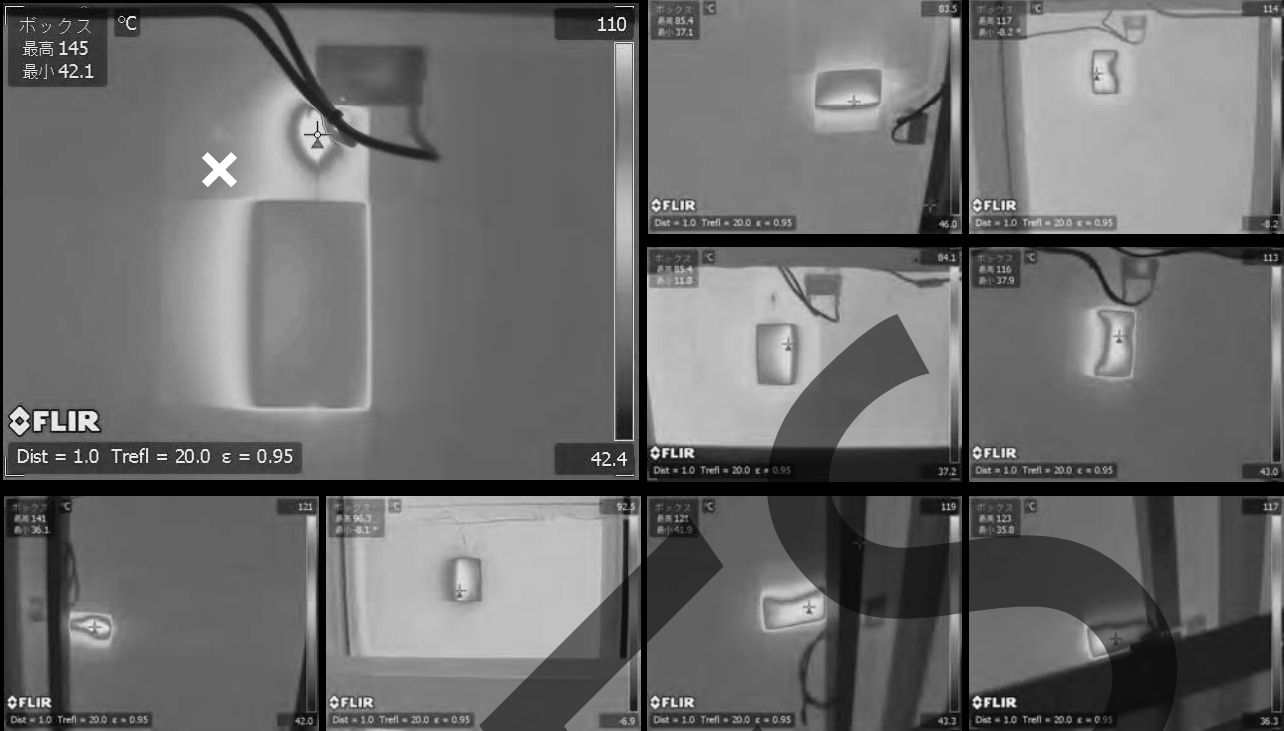
シャープND-150AMの不具合の進行(1/7)

2011年6月の赤外線カメラ観察(裏面から。全1,080枚)

特定の位置のセルの半分(右or左)が発熱・・・Stage 1
 ※保守点検ガイドライン(JEM-TR228)では発見不能

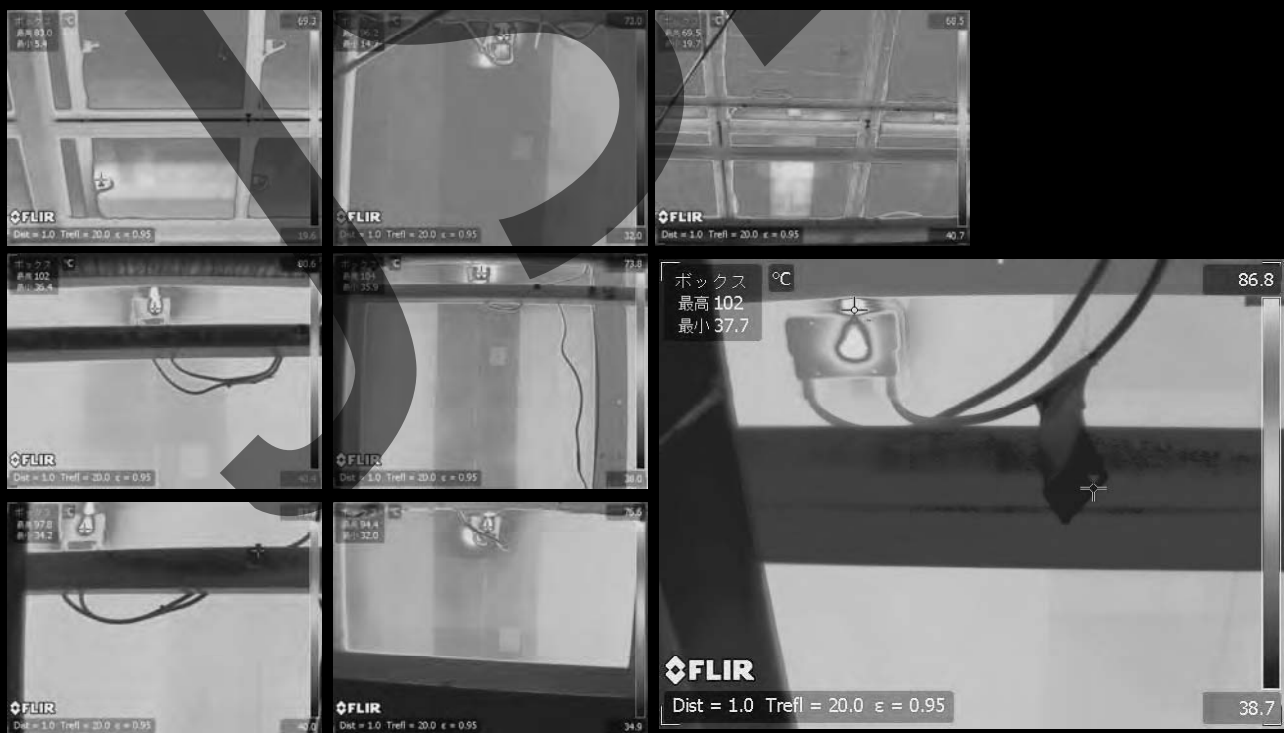
シャープND-150AMの不具合の進行(2/7)

中央クラスタ(サブモジュール)が断線し、BPDに通電している状態・・・Stage 2
 ※やはり、保守点検ガイドライン(JEM-TR228)では発見不能

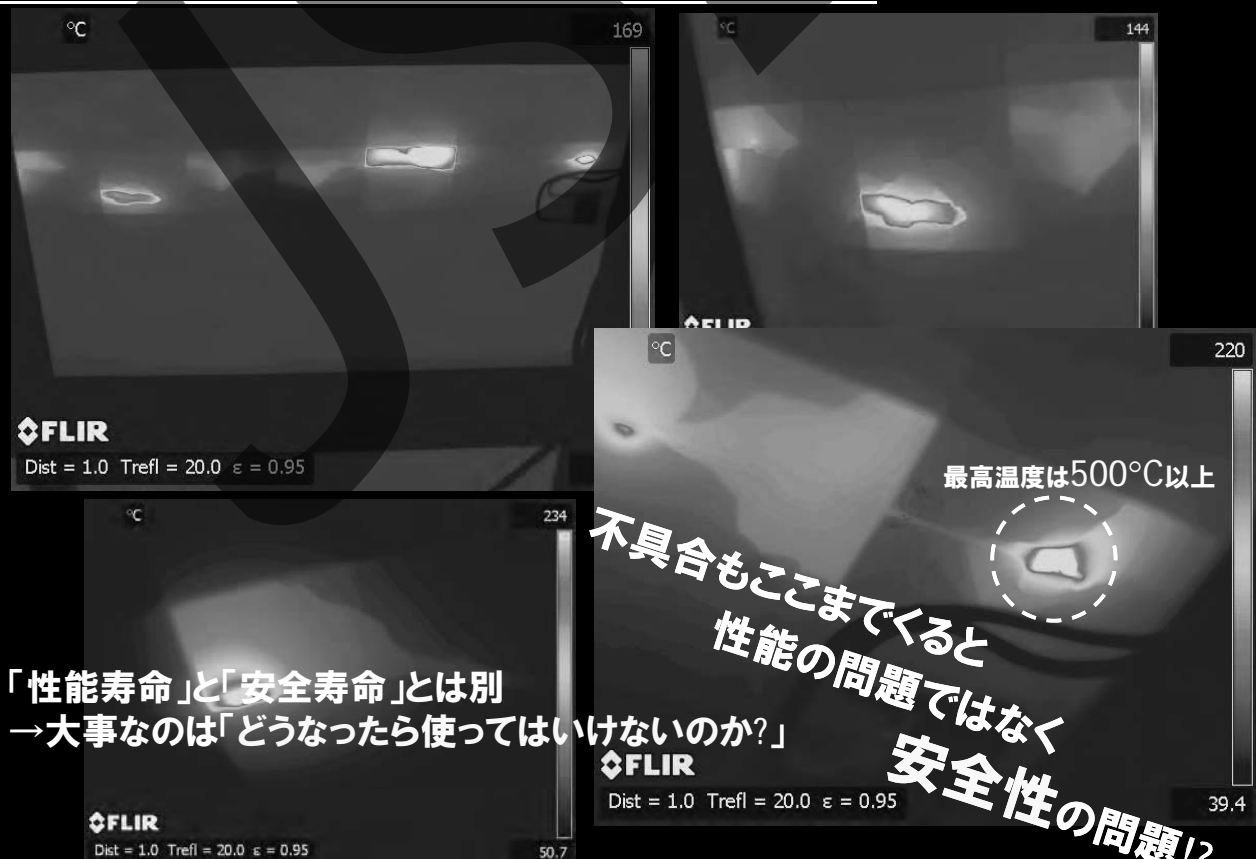
シャープND-150AMの不具合の進行(6/7)

「性能寿命」と「安全寿命」とは別
→大事なのは「どうなったら使ってはいけないのか?」

不具合もここまでくると
性能の問題ではなく
安全性の問題!?

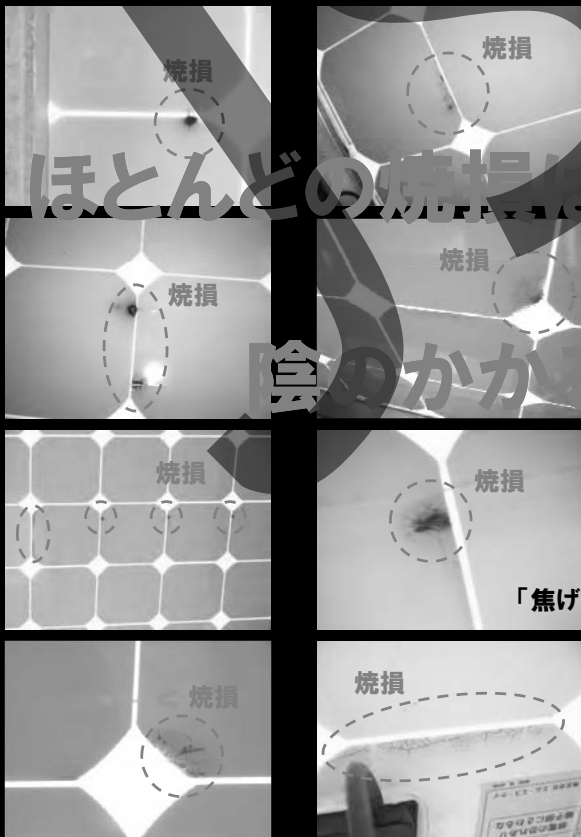
AIST Mega-SolarTown: F社製モジュールの不具合

ほとんどの焼損は

陰のかかるモジュールで

発生している

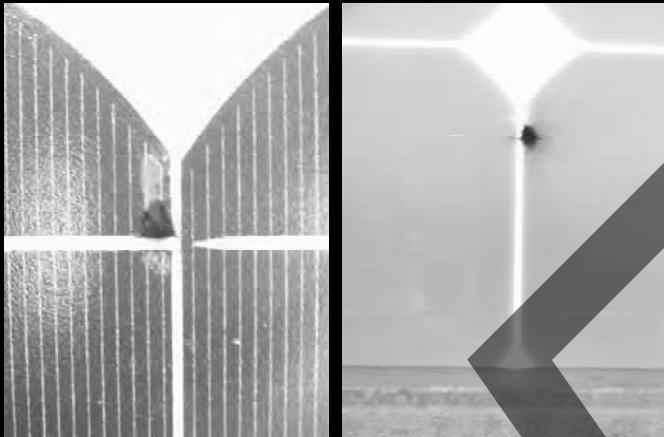
AIST Mega-SolarTown: F社製モジュールの不具合

上側クラスタ内のセル周縁に「焼損箇所」あり

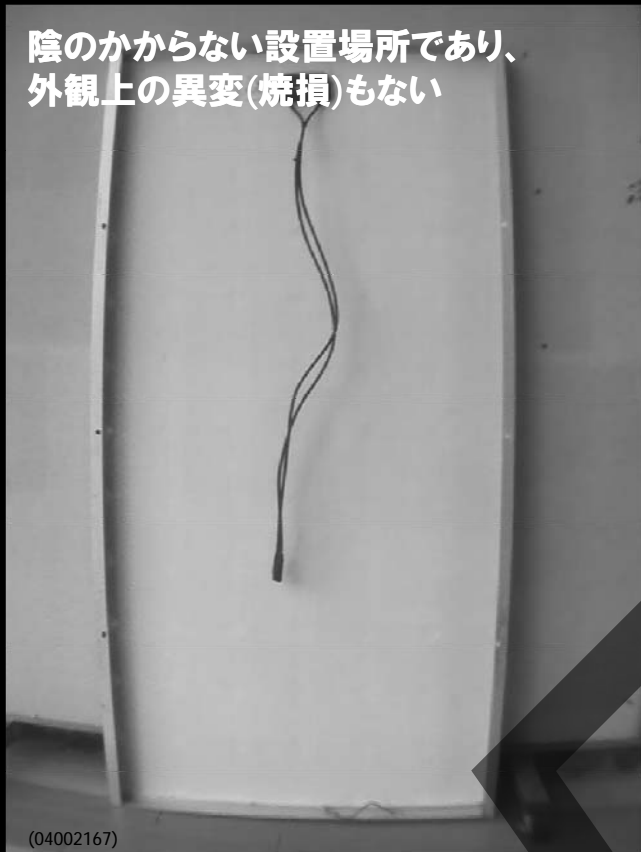
(04002167)

陰のかからない設置場所であり、
外観上の異変(焼損)もない

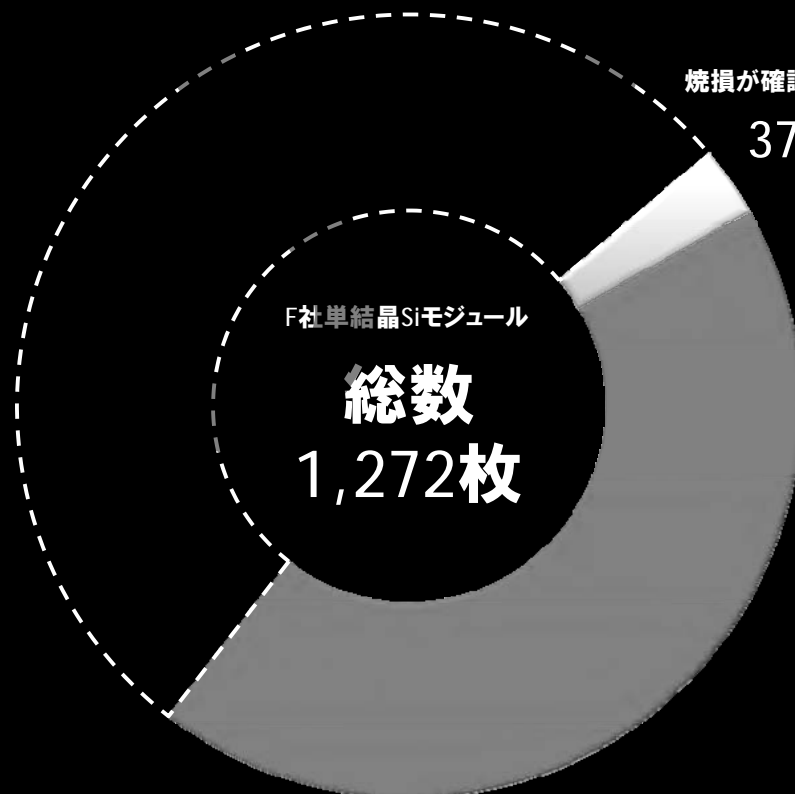
MegaSolarTownに設置されているF社単結晶Siモジュール全数の簡易調査結果

焼損したモジュール以外にも不具合の疑いが...

外観上の異変はないが
バイパスダイオードの
機能不全が疑われる
モジュール

556枚(44%)
