# PVシステムを取り巻く構造および電氣的課題 (その① PV火災とその予防的見地からの議論)

2013/6/3 太陽エネルギー学会  
於：東京理科大学森戸記念館第1フォーラム

PVResQ!名古屋支部  
吉富政宣

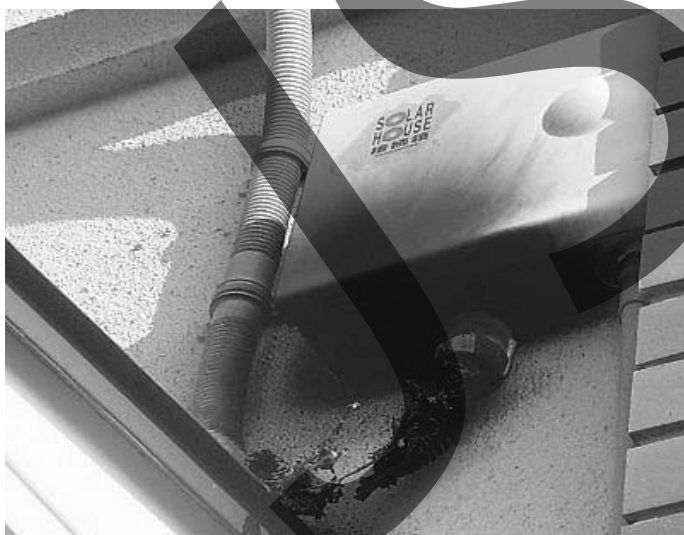
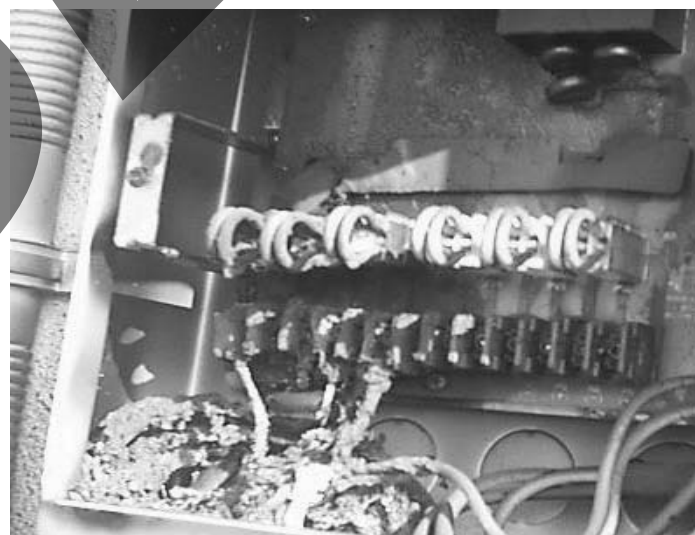
接続箱の端子台間リークと発火

写真例は虫の死骸とフンによるリーク。

公式報告は筐体上部からの雨漏りだけを問題としている。

(長野県での最初の発覚事例が、筐体上部の融雪水が発火原因であったため)

2001年 製品設計不良 → 多数火災発生

2008年 リコール、新聞一面記事 → しかし説明された原因は一例にしか一致しない。

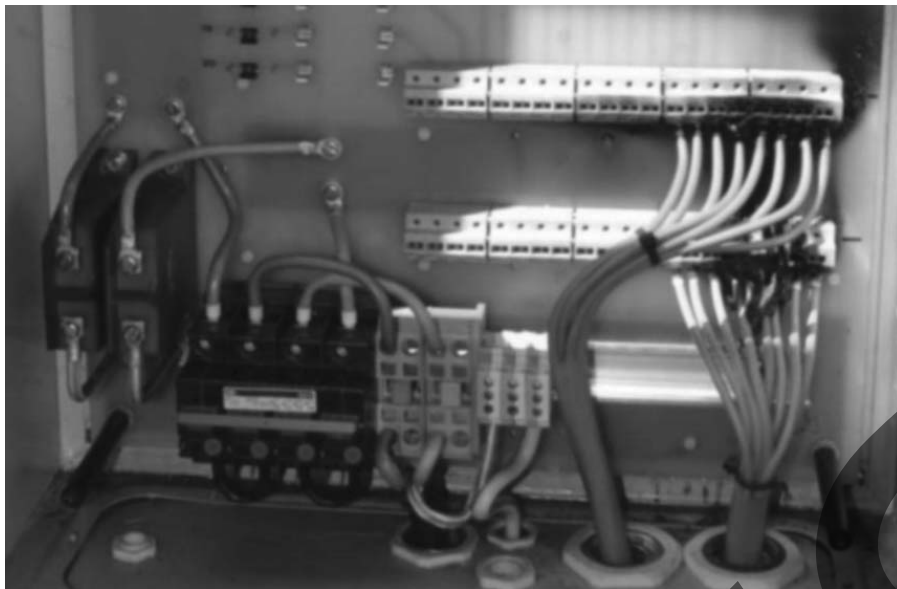
接続箱PCB半田部の高抵抗と発火

2006年、スイスベルン州ブルグドルフ(Burgdorf)、設置後11年の15kWシステム。基板温度が徐々に上昇し端子台が溶融、最終的には、生じたアークが火災を引き起こした。(V<sub>ste</sub>=590V,V<sub>mpp</sub>=500V) 原因は基板半田接合部の電気抵抗が徐々に上昇したことにあると考えられる。幸運なことに、本接続箱は金属製であり、かつ、外部からの酸素供給が不可能であった。そのため火災は筐体内に局限されていた。  
・・・この機種については、別の例がある。(次頁)

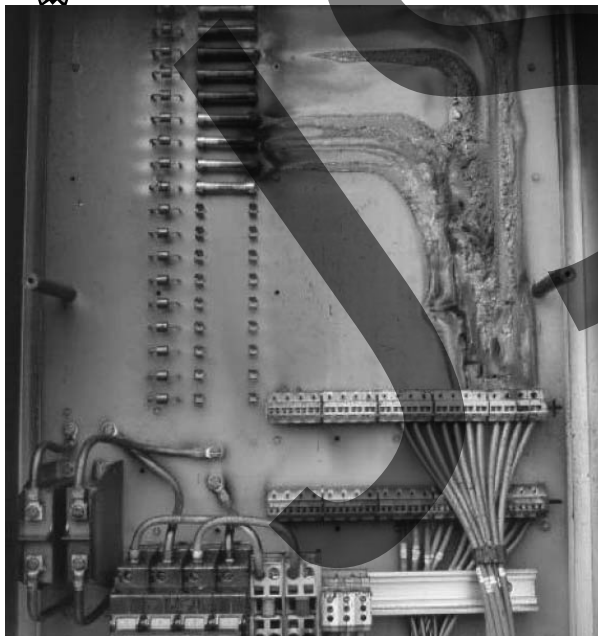
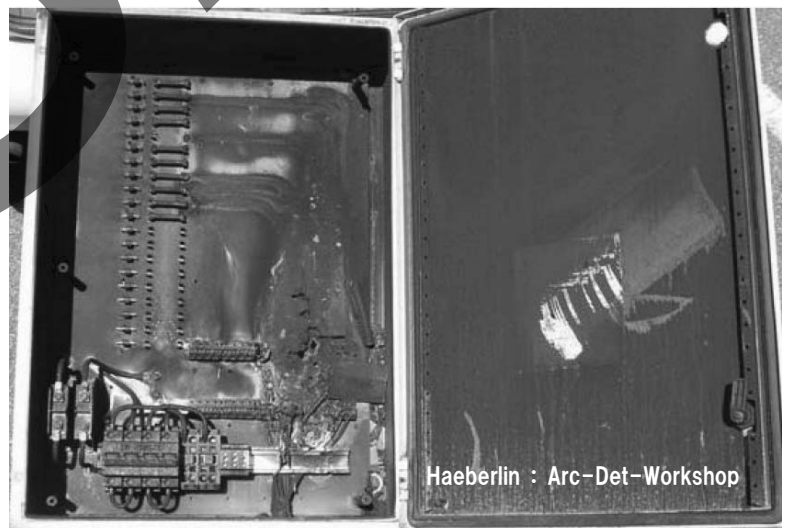
(左)接続箱のPCB配線炭化、(下)開扉時の爆発的燃焼

(左図)先の報告に似た20kWシステムの接続箱の事例。PCB配線は既に直列アークによって焦げていた。この状態のPVシステムの出力はひどく低下していた。

(右図)開扉後、接続箱内に酸素が追加供給され、破滅的な火災となった。この火災は接続箱を完全に破壊した。

- 可燃製の筐体を用いるべきではないこと。
- パワーラインにPCB(基板)を採用すべきではないこと。
- アーク検出器の要否を検討すべきこと。

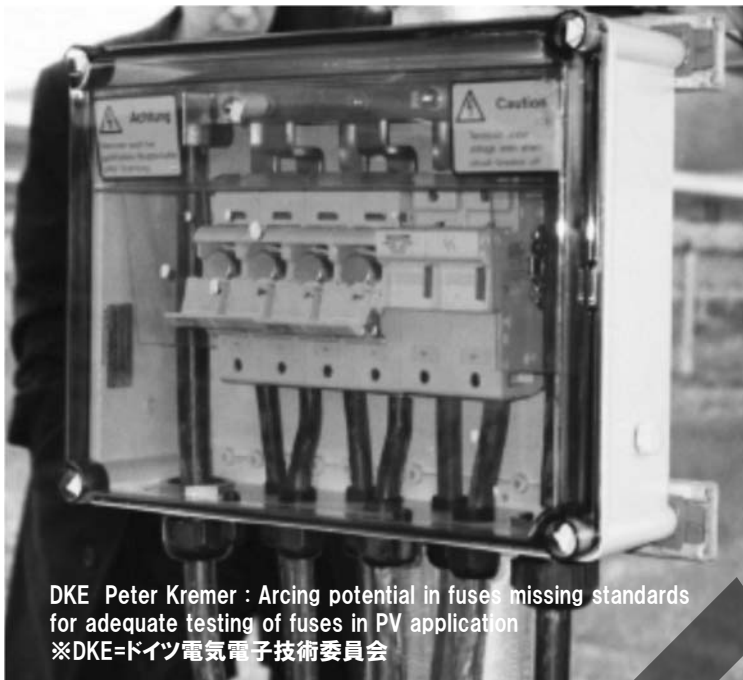
過電流防止用ヒューズ、ヒューズホルダ不適切(主に欧州)

- ・消弧剤の無いACヒューズを誤使用
- ・PVヒューズの電流定格選定ミス
- ・ヒューズホルダの選定ミス(PV専用が必要)

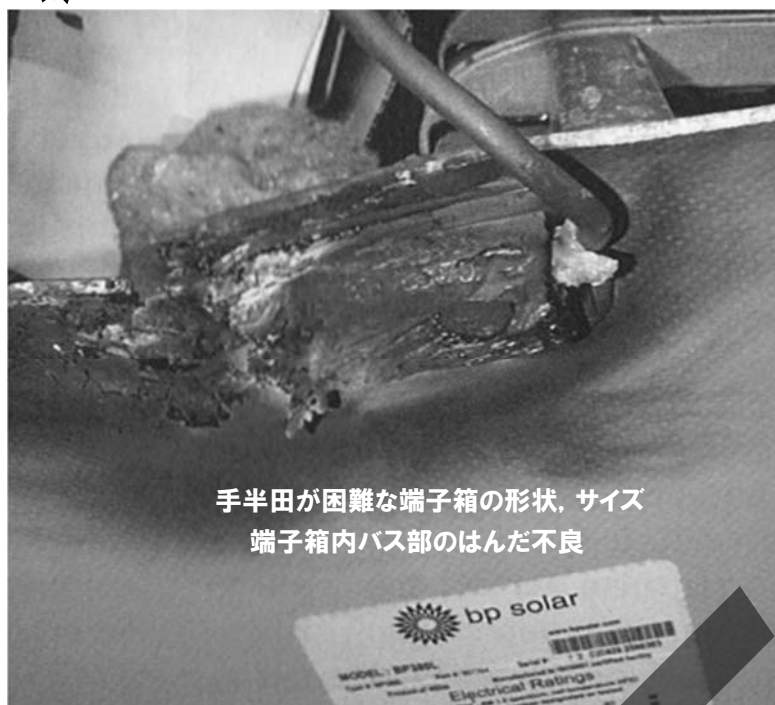
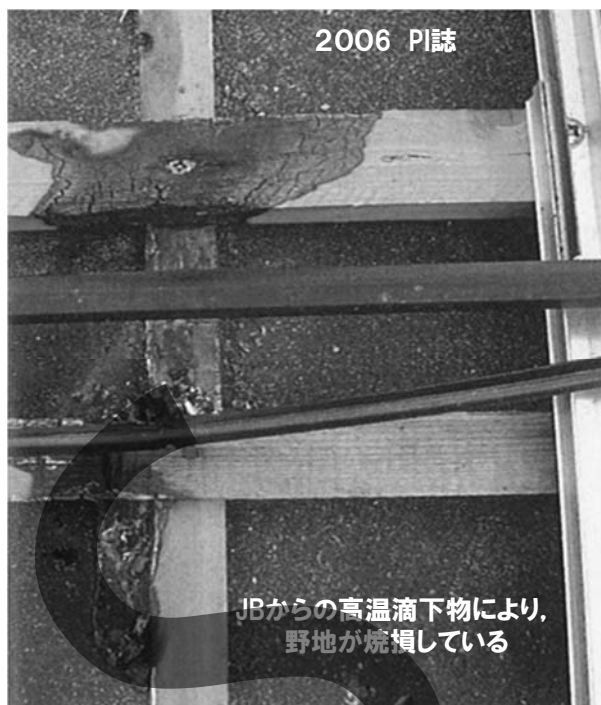
手半田が困難な端子箱の形状、サイズ  
端子箱内バス部のはんだ不良

JBからの高温滴下物により、  
野地が焼損している

モジュールJBからのアーキングは端子台の時代から存在する。建物火災の恐れが認知されるようになったのは、これら2枚の組写真がきっかけ。告発者は、ドイツ・オーストリアのインストラ達。(2006年,PI誌,製品はBPソーラー)  
「本邦製品はJB内にポッティングを施すため高温滴下物は生じず、そのために延焼の恐れはない」との説がある。しかし、本邦やドイツにはアークによって生じた燃焼物が外部まで噴出している事例報告があり、警戒を怠ることはできない。

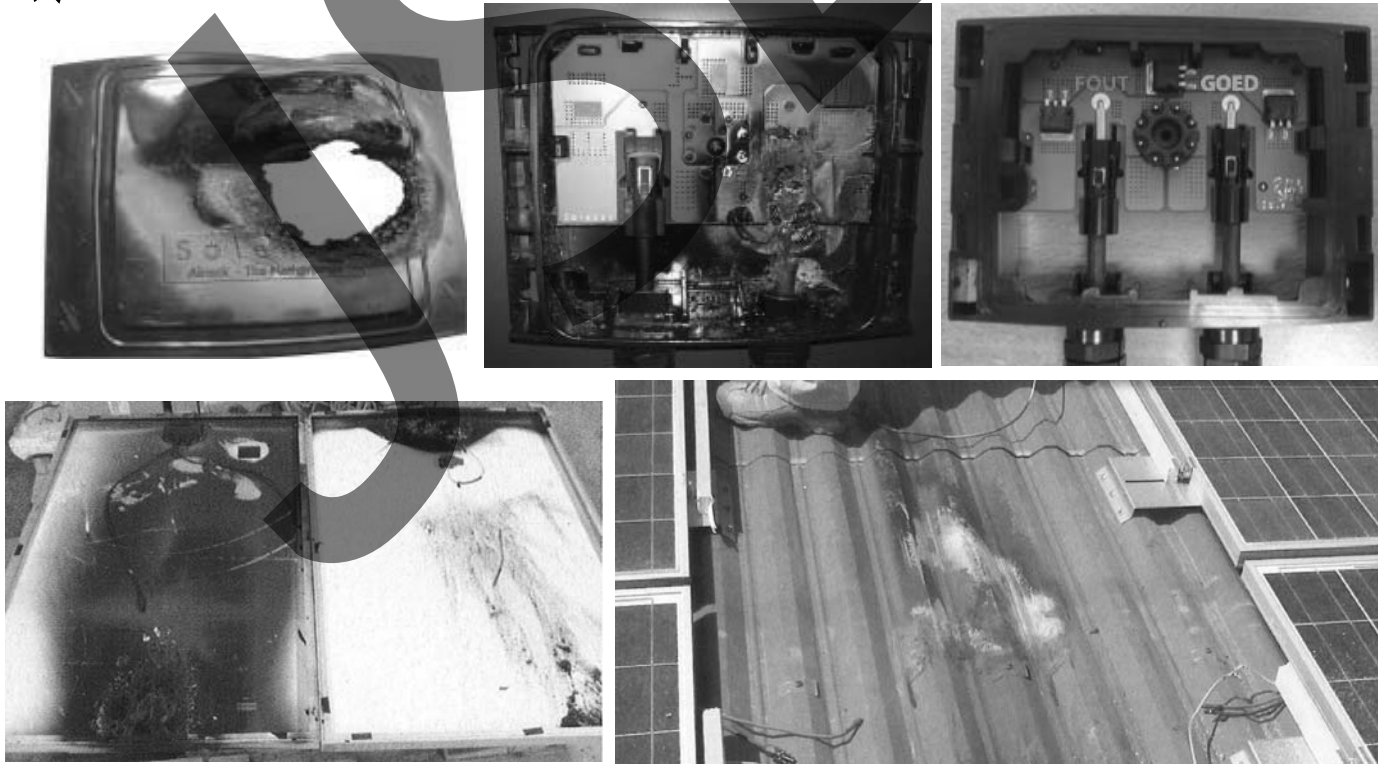
2013年2月NVWAは、ショウテンソーラー(Scheuten Solar)のMultisolブランドのモジュールについて消費者に警告した。形式はP6-48, P6-54, P6-60 and P6-66 (2009年8月～2012年2月の生産品)。当局によるとこれらは、欧州諸国でこれまで15件の火災をもたらしている。なお、オランダ国内での事故報告はない。原因は、Alrack社のSolexusブランド名のJBのコネクタ部設計不良(錫メッキ部の反復擦過による腐食)である。倒産した同社は現在、中国のAikoSolarの傘下にある。

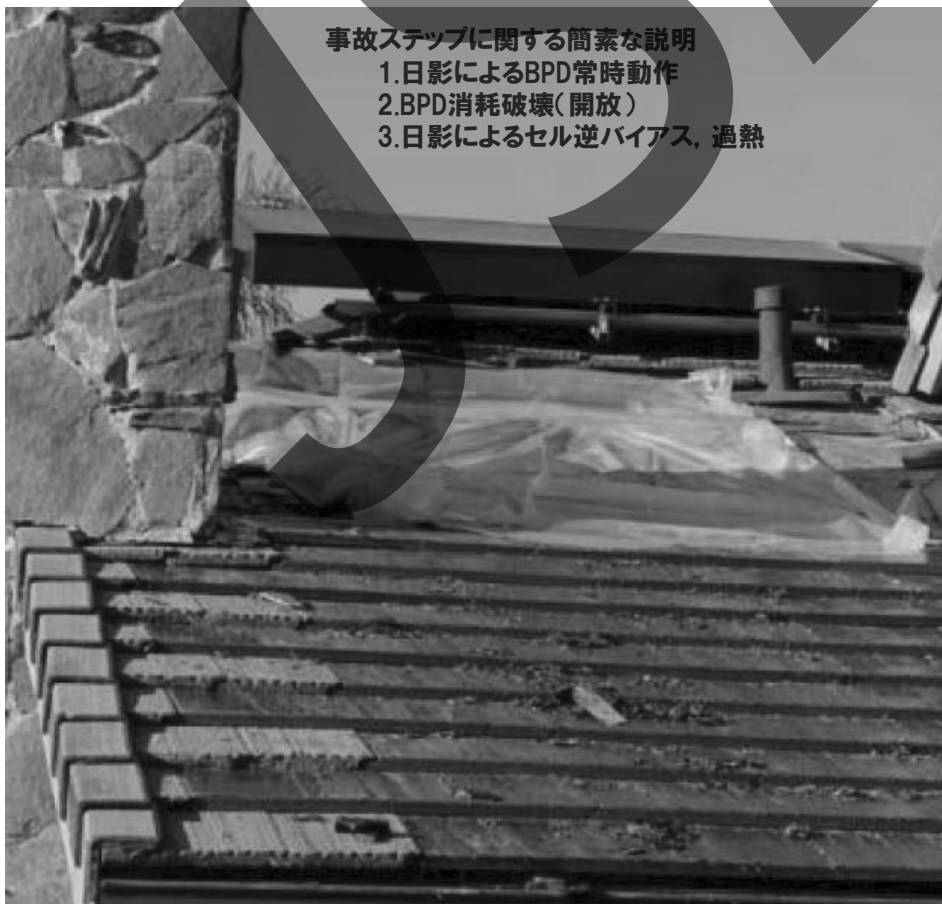
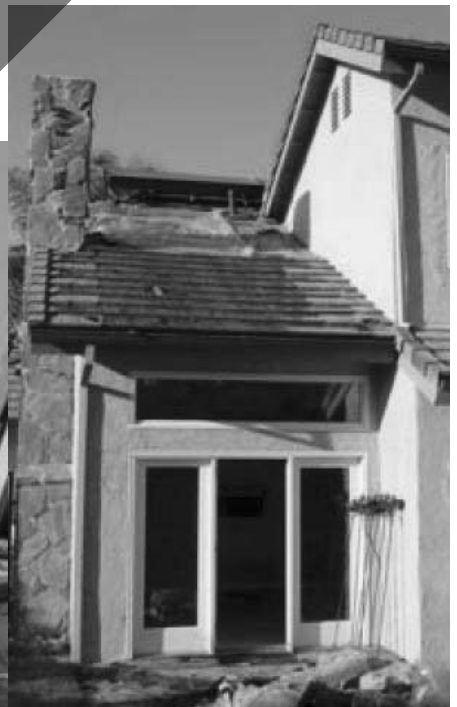
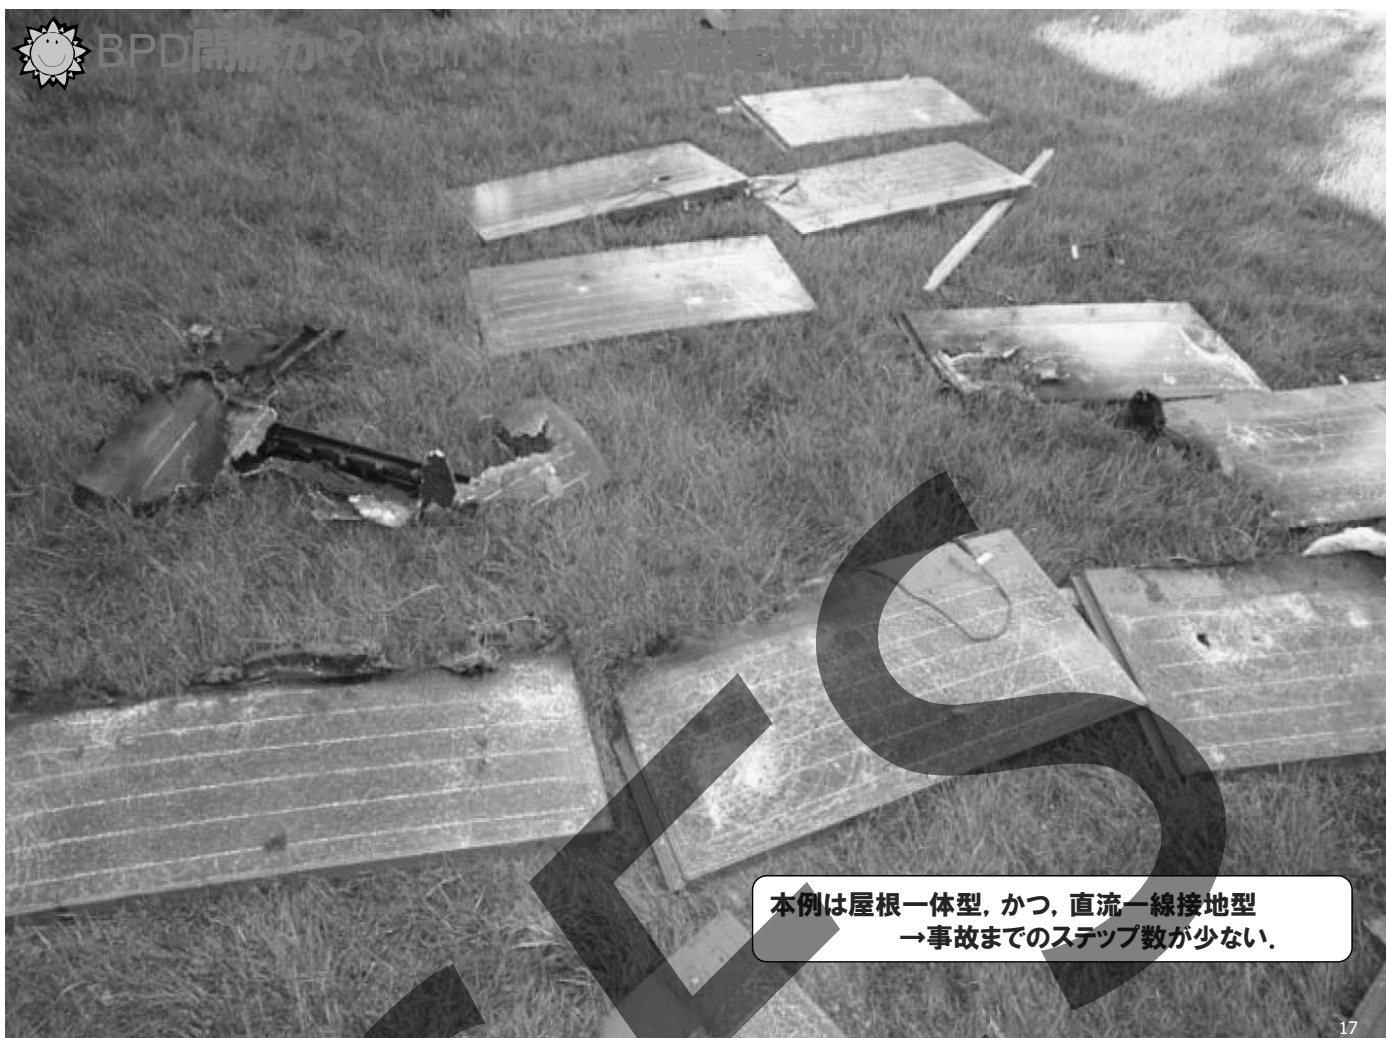
事故ステップに関する簡素な説明

1. 日影によるBPD常時動作
2. BPD消耗破壊(開放)
3. 日影によるセル逆バイアス, 過熱

本例は屋根一体型, かつ, 直流一線接地型  
→事故までのステップ数が少ない.

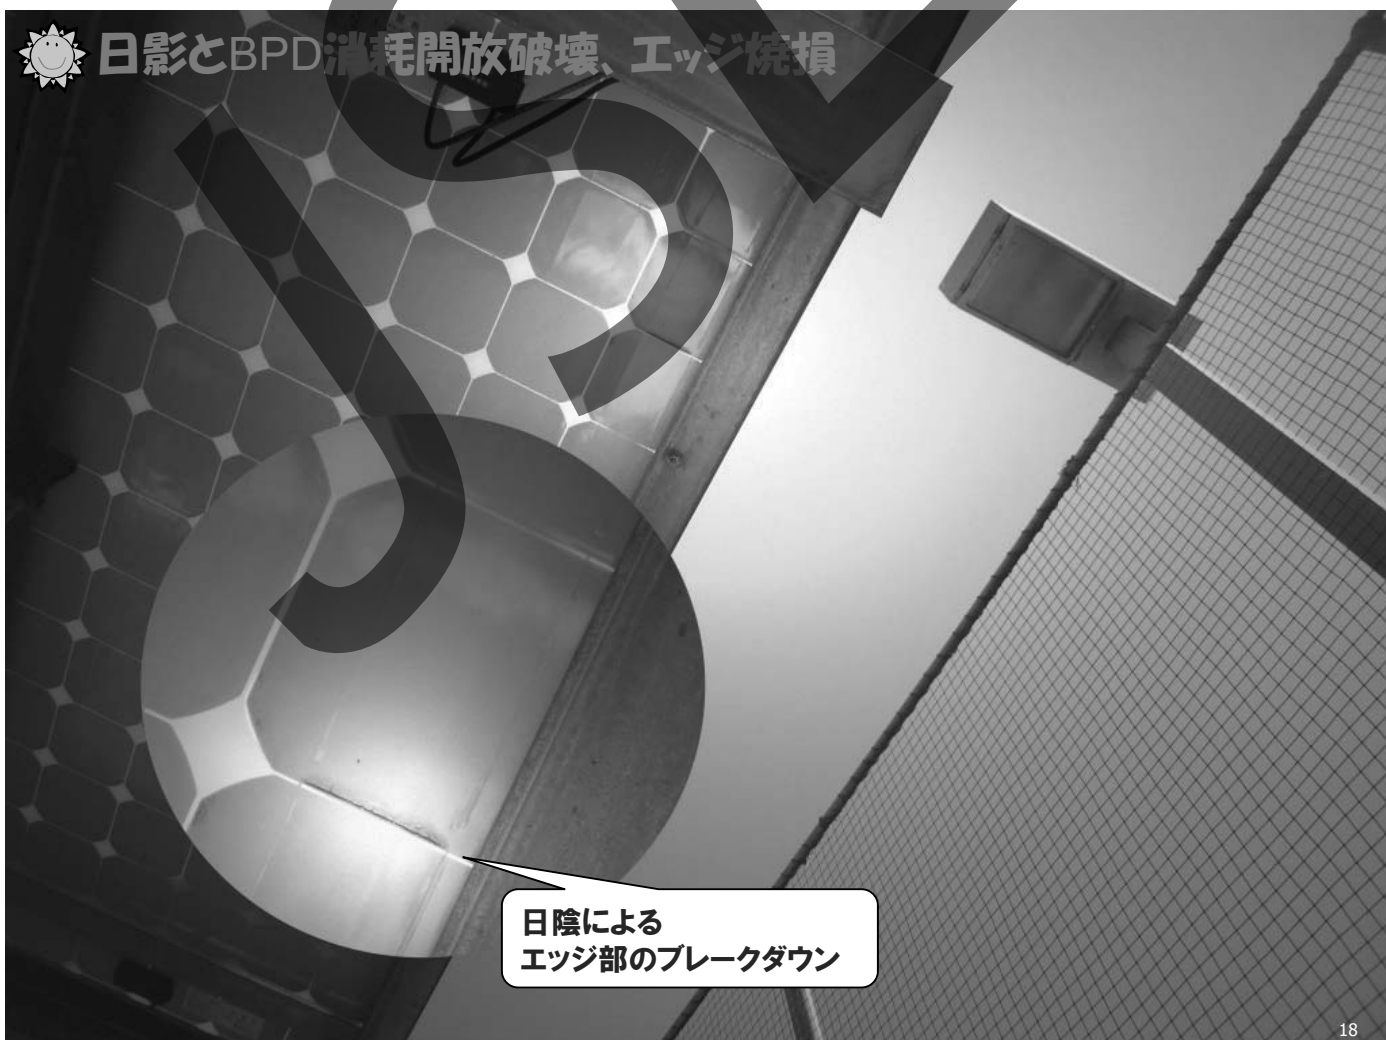
日陰による  
エッジ部のブレイクダウン

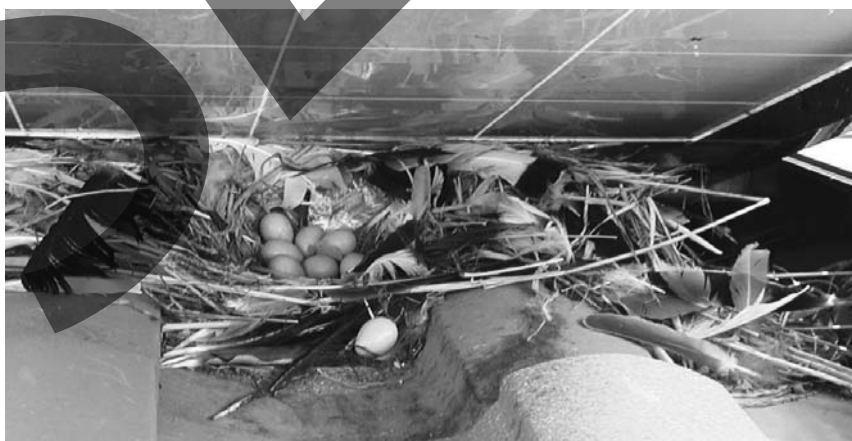
ムクドリ営巣  
 糞害とダニ害、  
 そして可燃物である稲藁。

屋根一体型設置はもちろんのこと、スタンドオフ設置にも可燃物がある。

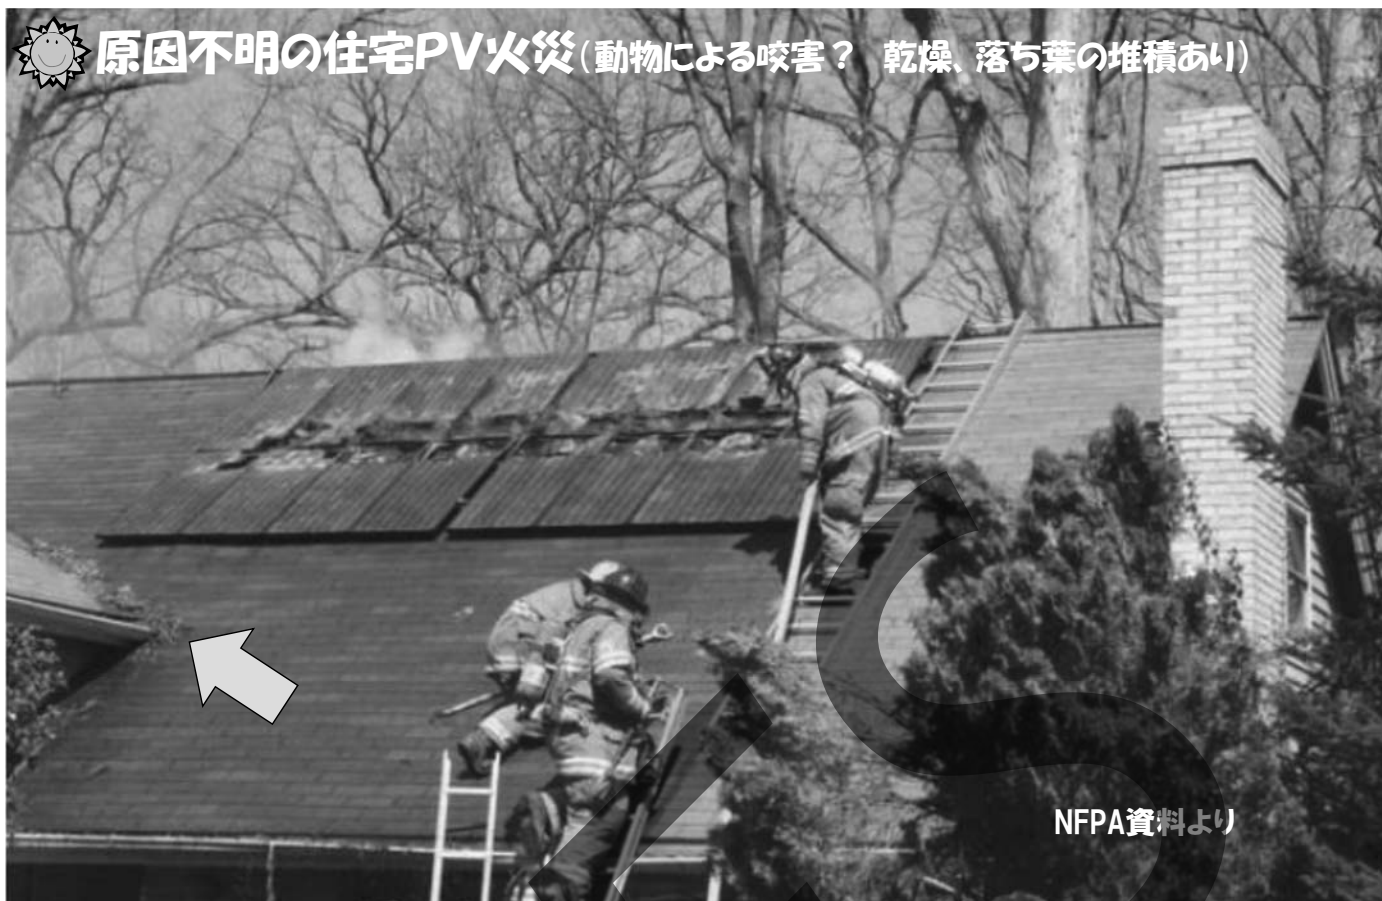
2010年3月メリーランドの住宅。初動チームの報告は、屋根を通じて火と煙があがっているというものであった。やがてこれが太陽電池付近からだと明確になる。火は地上からの放水によってよくコントロールできた。太陽電池の下や周辺に積もった落ち葉からの出火であった。学会での憶測例・・・トリガは動物による咬害ではないか。

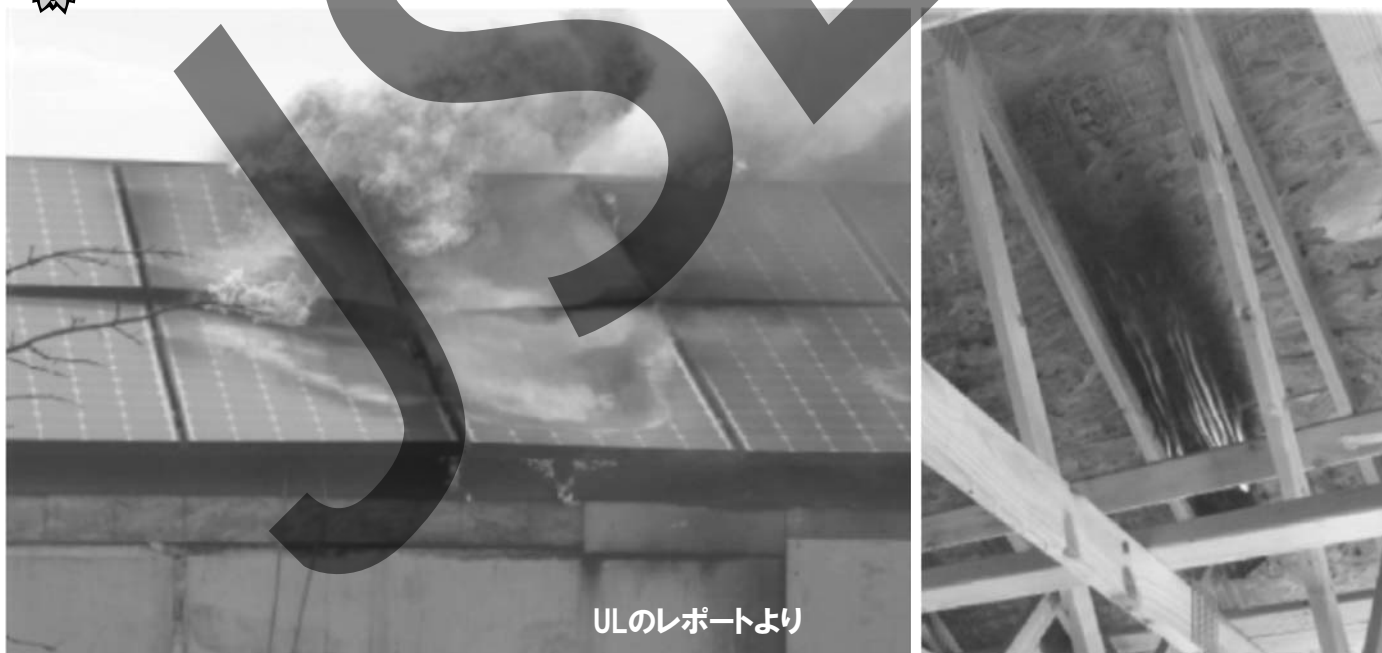
屋根はOSB合板、アスファルトシングル葺。システムは10S2P構成。試験時状況は、日射量 $925\text{W}/\text{m}^2$ 、アレイ電圧DC367V。25ポンド(約11kg)の松葉をモジュールの下に置き、着火した。2分後にモジュール間から炎を観測、7分後に松葉から火の手があがり、アレイ中央部が崩れ始めた。12分後には松葉は燃え尽き、煙だけとなった。室内から観察すると24分後に屋根内部に炭化が見られ、32分後に煙が観測され、48分後に炎が見られた。60分後にはOSBが崩落。この時点での屋根内部の炎長さはおよそ2フィートであった。1時間20分後に試験停止し放水。このときのアレイ電圧は140Vであった。モジュールのうち9枚は完全に破壊され、残りは機能していた。機能していたうちの一枚は導体が露出していた。アレイの下ではあるが屋根の上の火災は、屋根葺き材と屋根下地を突き抜け小屋根裏に延焼する可能性がある。

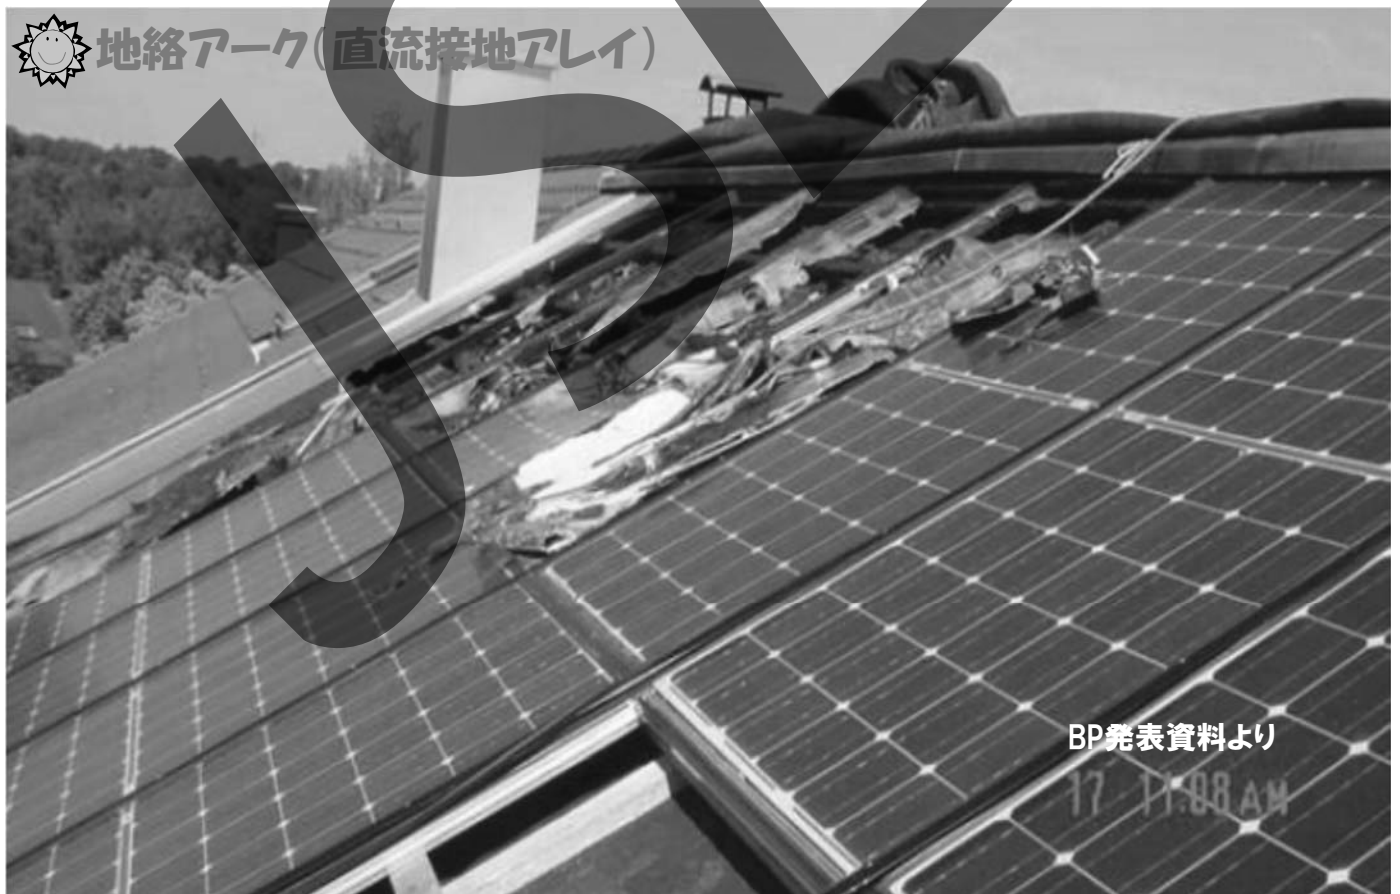
- ・ セルマトリクス付近を(架台に)マウントするのは避けるべきであり、特別な注意が求められる。
- ・ 直流接地アレイは高リスク(接地システムの場合、第一故障だけで帰路形成する。非接地システムの場合、第二故障時にはじめて帰路が形成される)

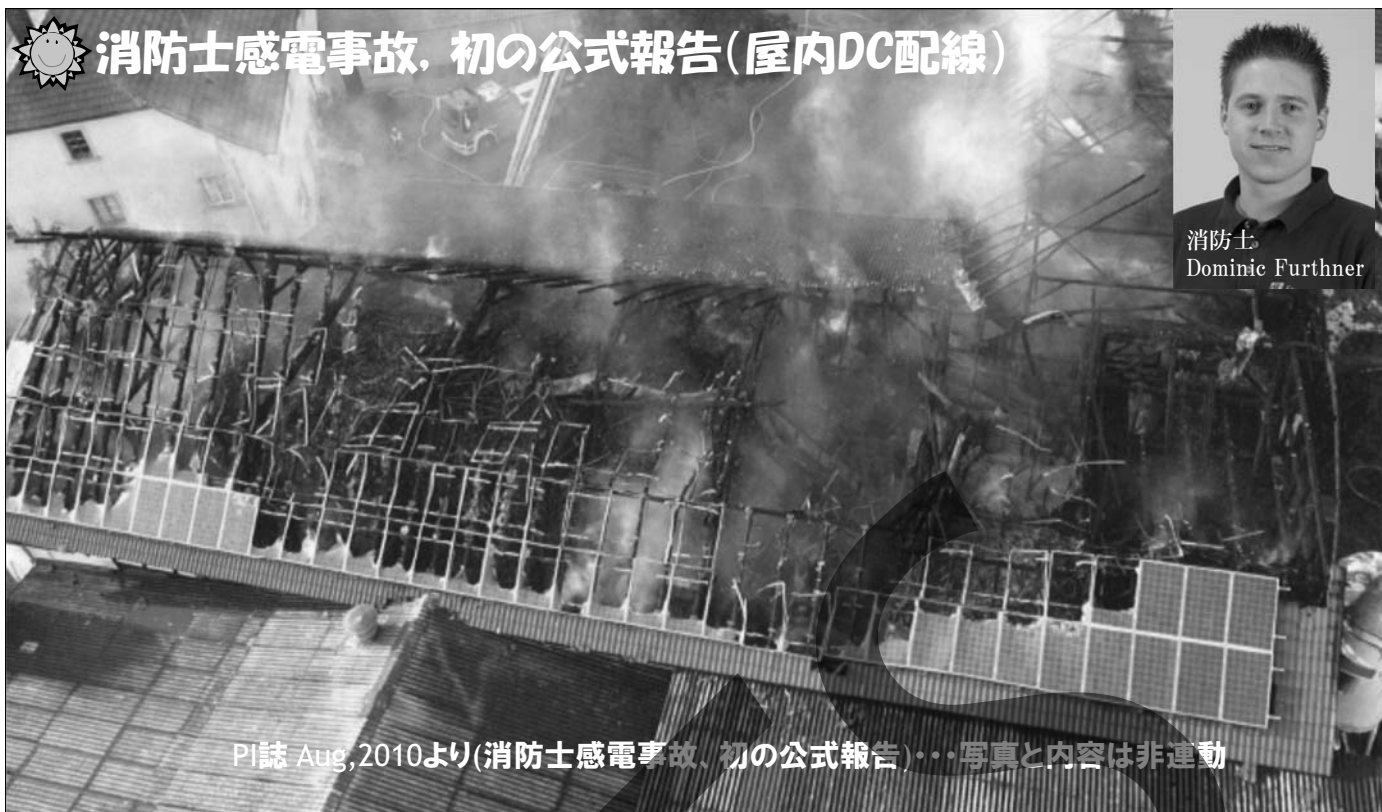
Dominic Furthner(ルースラート消防局の隊員)は、地下室火災の連絡を受けた。その住宅に太陽光発電があることは知らされていなかった。煙の充満する中で彼は裸電線を横切り感電し倒れた。数日入院した。数週間後、彼は完全に回復した。保険会社によるとPVの感電で傷付いた消防士は、ドイツでは初めてであるとのこと。

後にこれは誤報と判る。

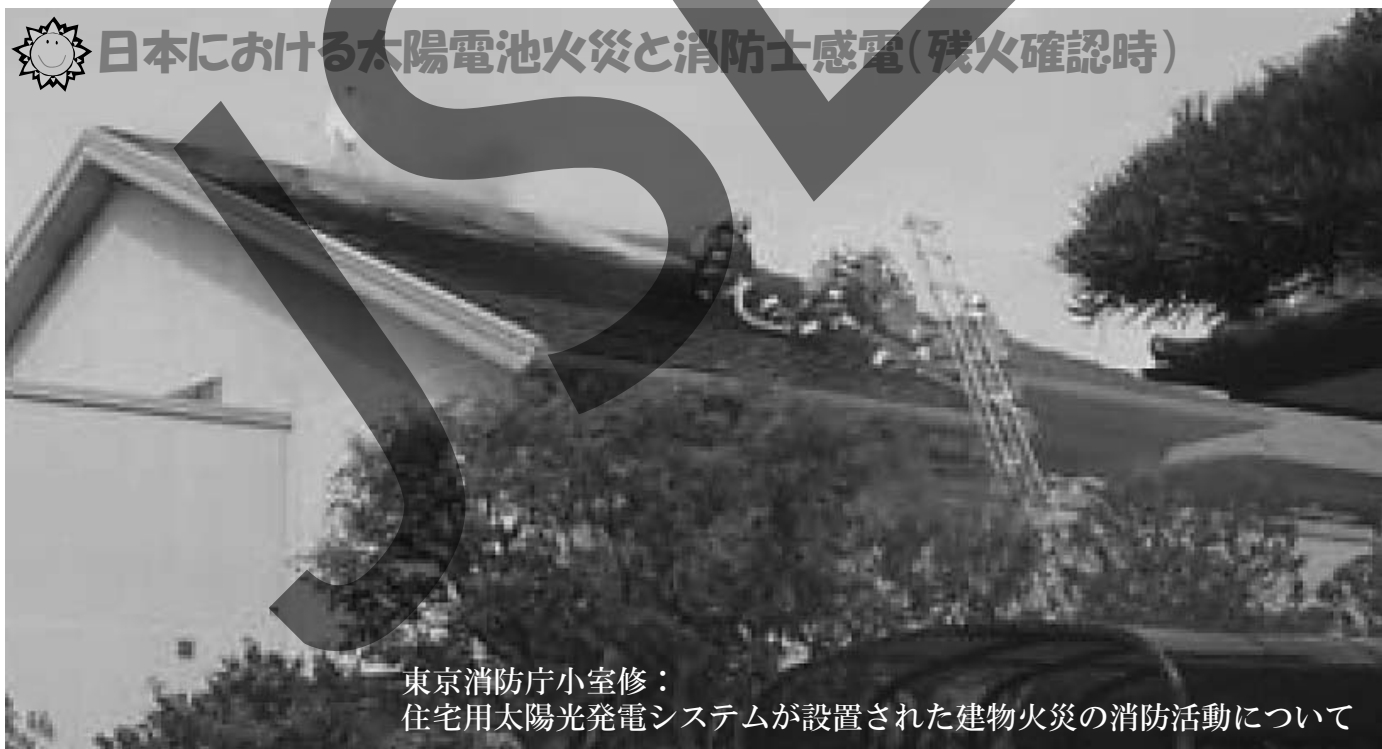
「この住宅用太陽光発電システム(以下「システム」という。)が出火原因となったものではないが、屋根裏に火が入ったため太陽電池パネル(以下「パネル」という。)で覆われた屋根を破壊し、残火を確認する必要がある。屋根の破壊作業に従事した消防隊員がパネルをトビロで破壊する際、感電危険を訴えた。幸いにも両手に「ビリビリ」と電気を感じる程度で受傷には至らなかったが、発電を止める手立てがなく重大事故につながる危険性を伴いながら残火処理に苦慮した火災であった」 東京消防庁小室修氏

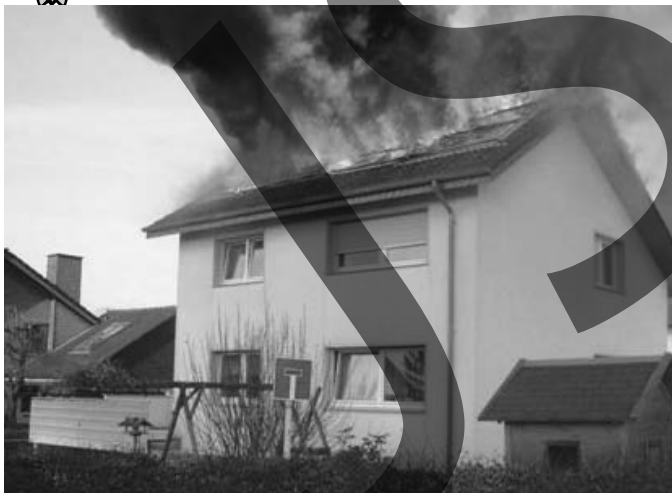
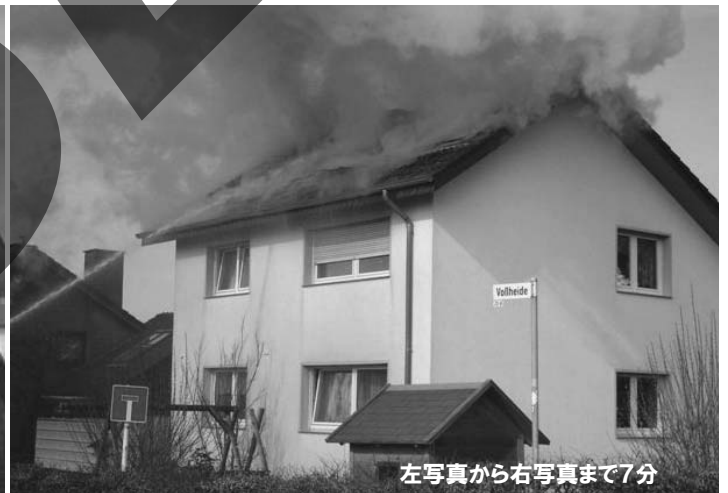
左写真から右写真まで7分

ドイツ例：写真と消火に要した時間の情報のみであり、火元や原因に関する情報は無い。

イタリア例：赤外線カメラを活用したとの情報があるのみであり、火元や原因に関する情報は無い。  
太陽電池はフィルム型である。

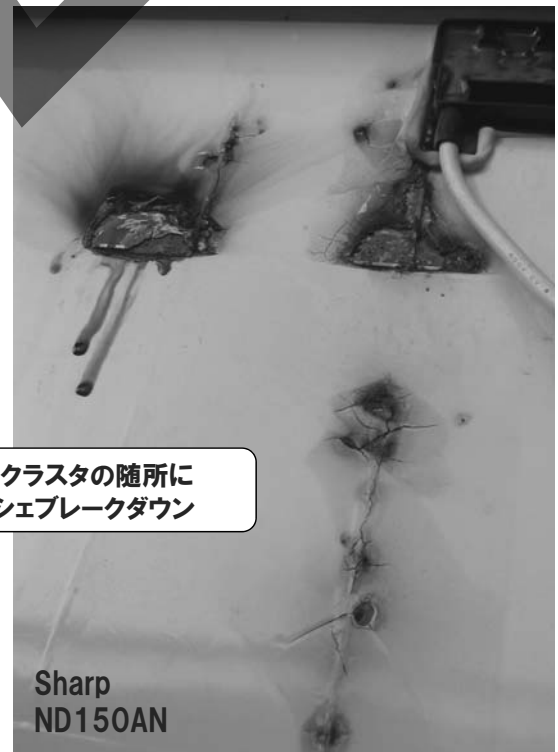
BPD開放クラスタの随所に  
アバランシェブレイクダウン

国内事例である。事例は増え続けている。  
異常に気づいた業者の全ては販売・工事を継続していた。  
利害関係者による報復への懸念から、匿名報告が殆どである。

このモジュールに用いられているセルはフィンガーにスリットが入っているためにタブ線一線に導通不良を生じると、  
①エミッタ横断抵抗部②タブ線残存側のセル半分部に、逆バイアスによる発熱を生じる。加えてこのモジュールに用いられているBPDはダイが小さく熱容量が小さいために開放故障しやすい。BPD開放時、クラスタ内のセルは連鎖アバランシェする。同じモードの故障はこの事例の他、同形式を採るND150AM, ND150AN, ND157AR等の複数機種に見られる。

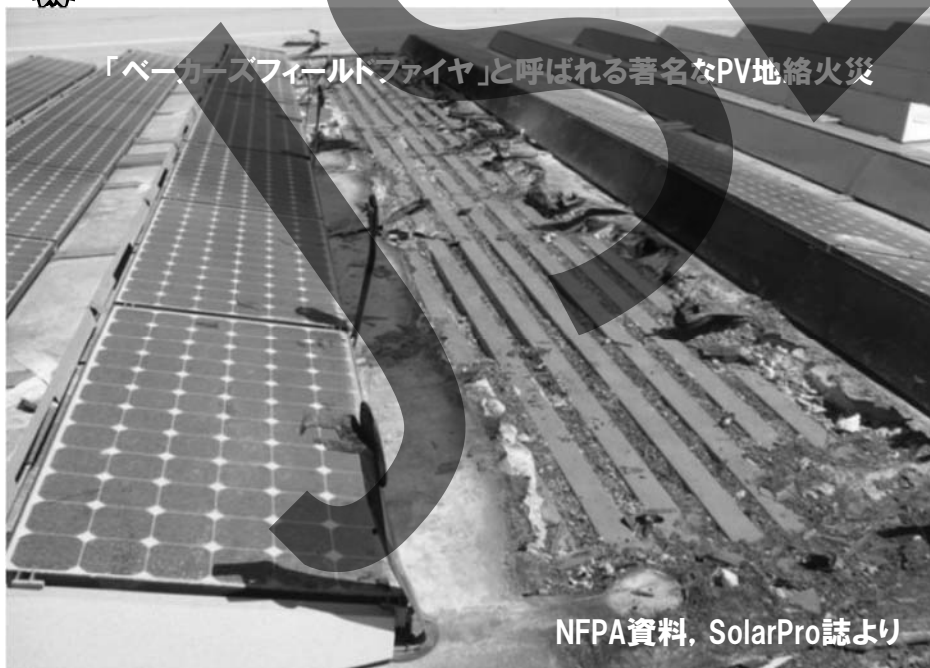
2009年4月：カリフォルニア州，百貨店屋上．11モジュール166ストリングスからなる380kWシステム．配列図はあるが，配線が不明であった．これでは緊急時にどのようにシステムをアイソレートするのか，混乱する．ここでは位置の離れた二箇所から電気アークによる火の手があがった．完全に燃えたストリングが上図．最終的に商店の屋根を破ることはなかった．このアークは，日射によって膨張した金属管カップリングが配線を露出させ，この配線が短絡したことが原因であった．この火災はよく晴れた日に起こった．モジュールはこの火災の間もよく発電し続けた．それを遮断する方法もない程であった．このシステムは法律に則ったものであった．このことは，緊急出動者向けに速やかなアイソレーション方法を提供するための，法律改正の必要を意味する． ※SolarABCs(米国PV基規準委員会)の報告書ではメンテナンス業者の見落としが指摘されている．

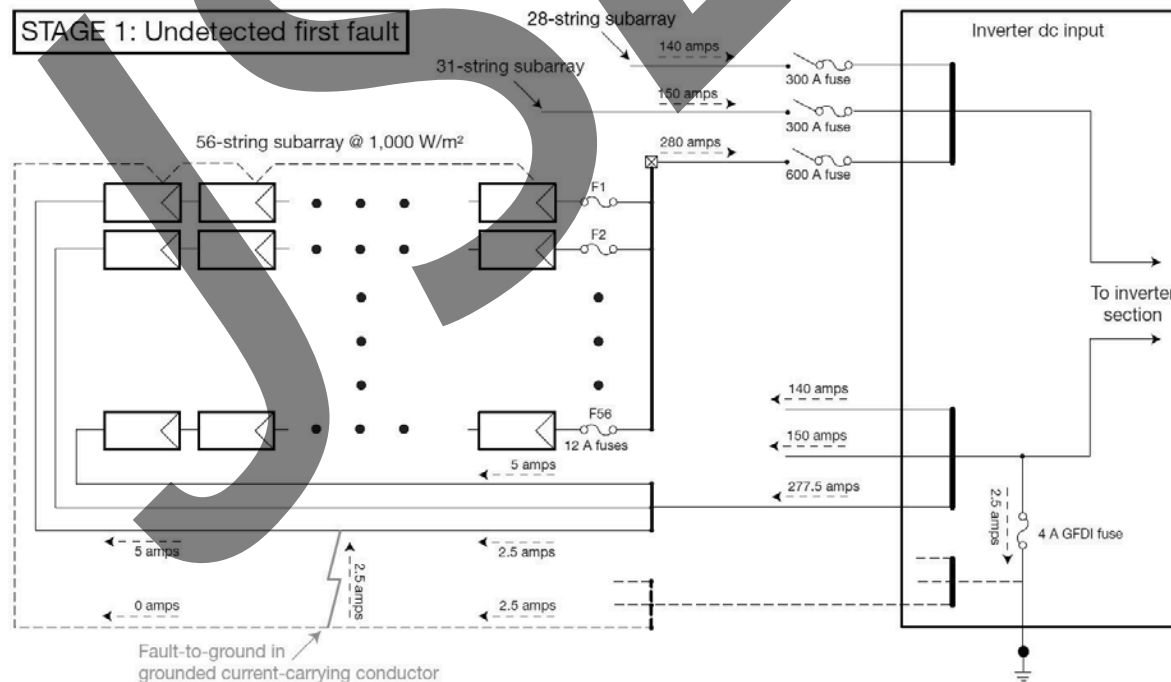
**Figure 1** An undetected fault between a grounded current-carrying conductor and the equipment-grounding conductor will persist indefinitely without tripping the GFP. Absent proper commissioning procedures, this first fault can exist from the time of installation forward.

このDCTN系では、供用開始前の負極地絡が盲点であった。  
(この事前地絡は、DCITの第一故障に相当する)

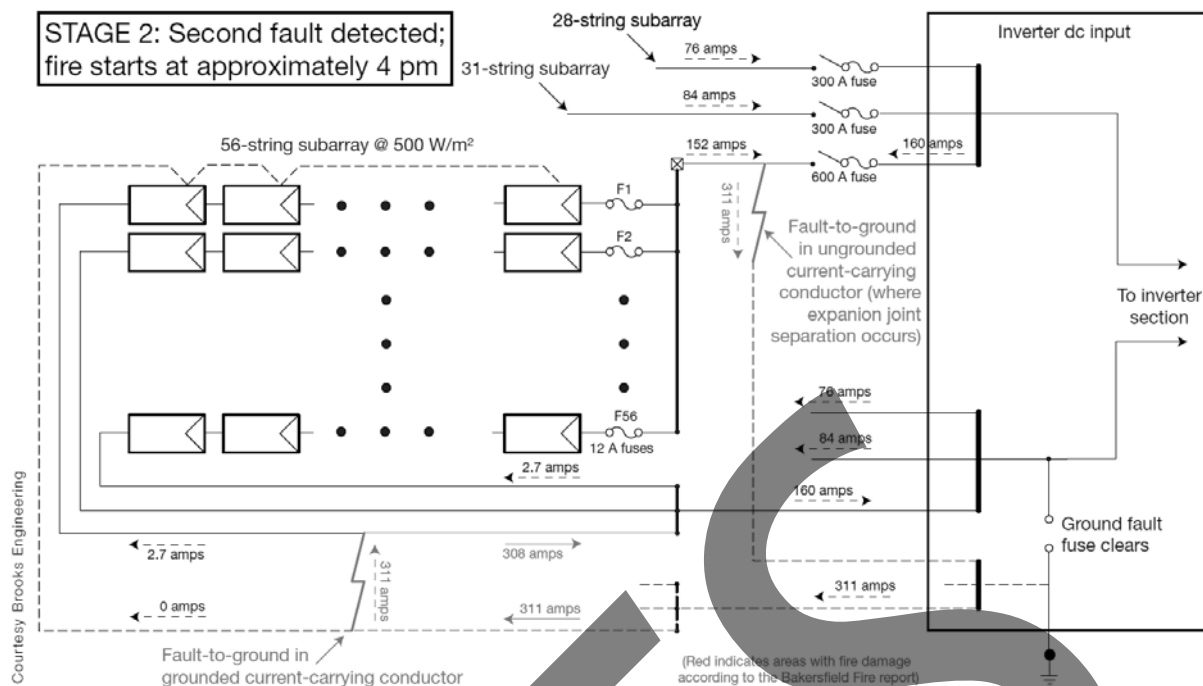
**Figure 2** Thermal expansion in a long conduit run housing PV output-circuit conductors causes an expansion joint to fail and damage a large (500 MCM) ungrounded output cable. The resulting high-magnitude ground-fault currents quickly clear the ground-fault fuse in the inverter. After the ground connection is lifted at the inverter, the available ground currents return through the fault in the grounded source-circuit conductor (through the array-bonding hardware and the metal conduit parts) to the fault in the ungrounded output conductor. Because the grounded conductor is unfused, these high-magnitude fault currents continue without interruption.

プレ地絡(第一故障)が除去されないままバス地絡(第二故障)に至ると、大規模な地絡事故電流が流れる。

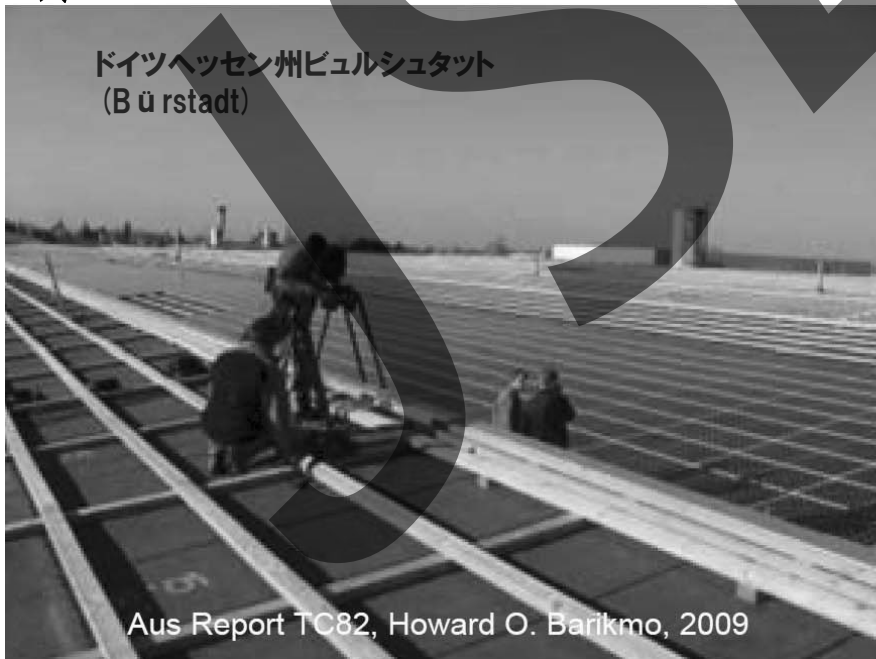
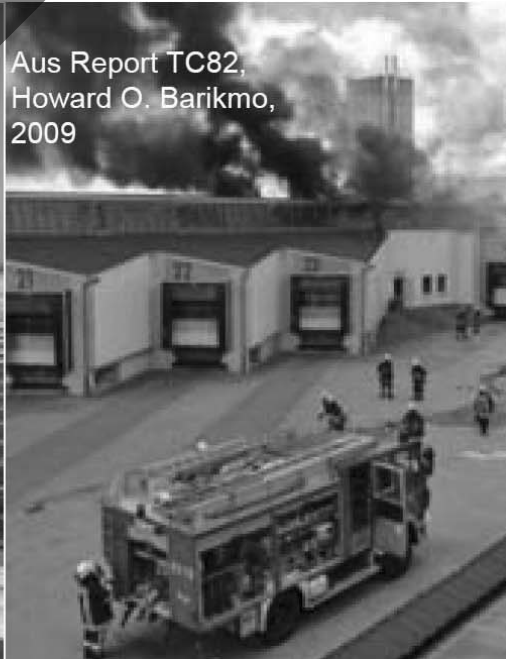
ドイツヘッセン州ビュルシュタット  
(Bü rstadt)

2009年6月21日:ドイツヘッセン州ビュルシュタット、ロジスティック倉庫屋上の5MWシステム。原因はモジュール故障かシステム設計ミスか不明。メーカーであるBPの報告からは、棟板金の等電位ボンディング(雷対策)用金具と太陽電池バックシートとの地絡が読み取れる。2009年6月30日:インスペクター調査中にさらに2件の火災が発生している。

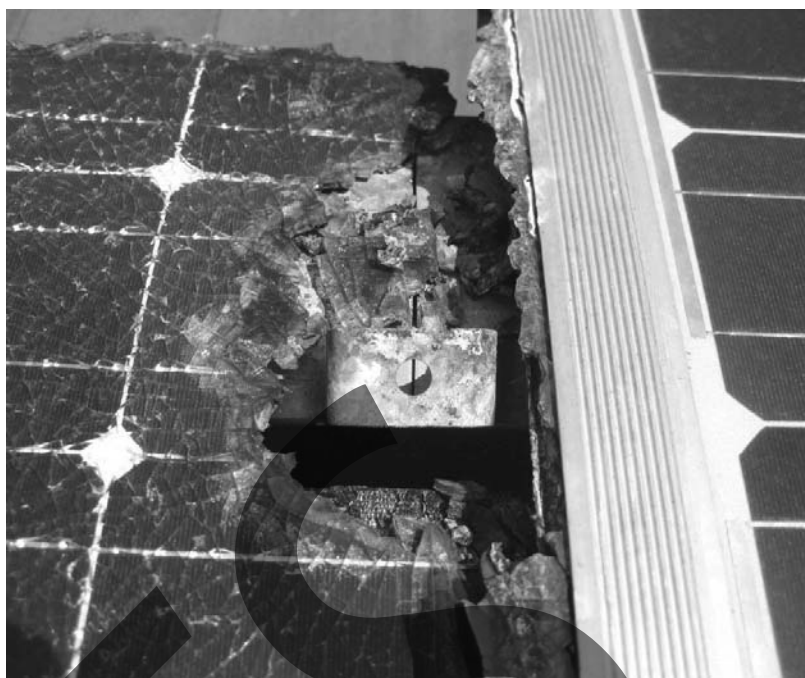
2009年6月：左は等電位ボンディング用の金物。バックシートとの擦過により地絡している。

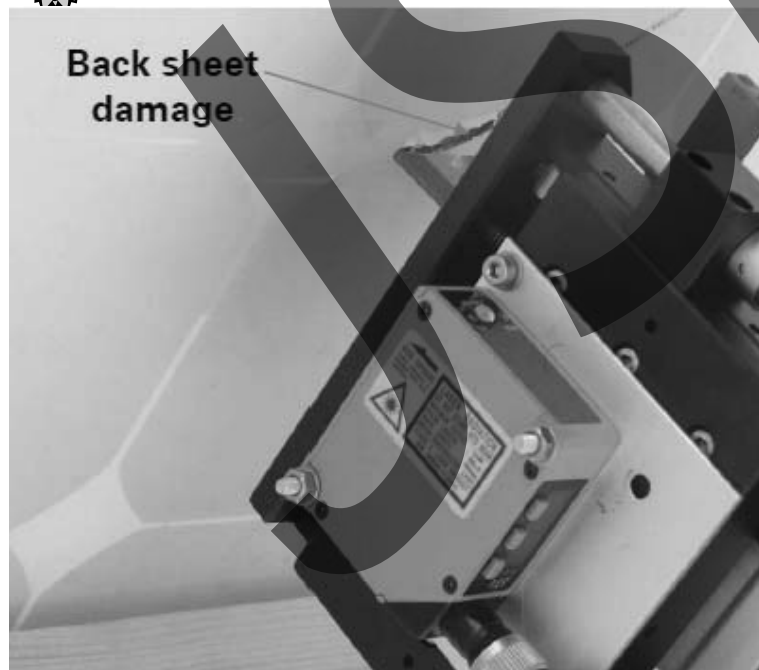
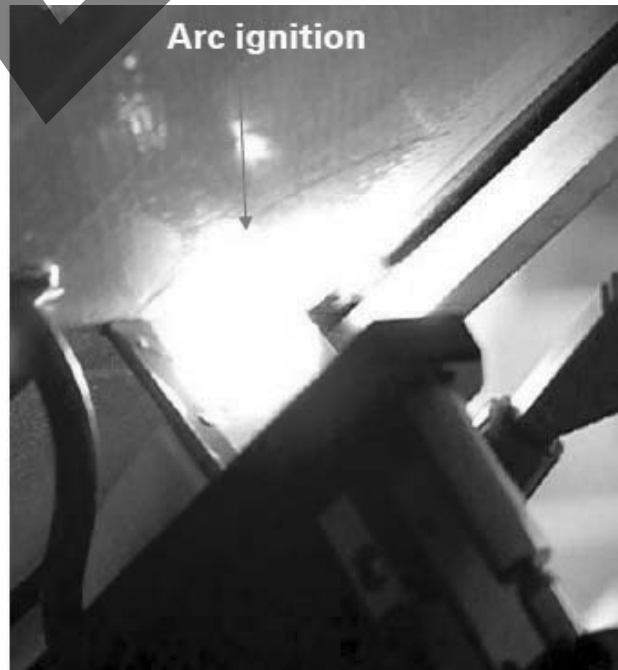
Back sheet damage

Arc ignition

傷のないバックシートでは、漏れ電流もアーク発生も無い。
