# パワコン地絡検知機能の ブラインド(不感帯) ー火災防止の観点からー

日本太陽エネルギー学会 太陽光発電部会 第8回セミナー  
平成26年3月26日(水) 秋葉原コンベンションホール  
JX日鉱日石エネルギー(株) 石井

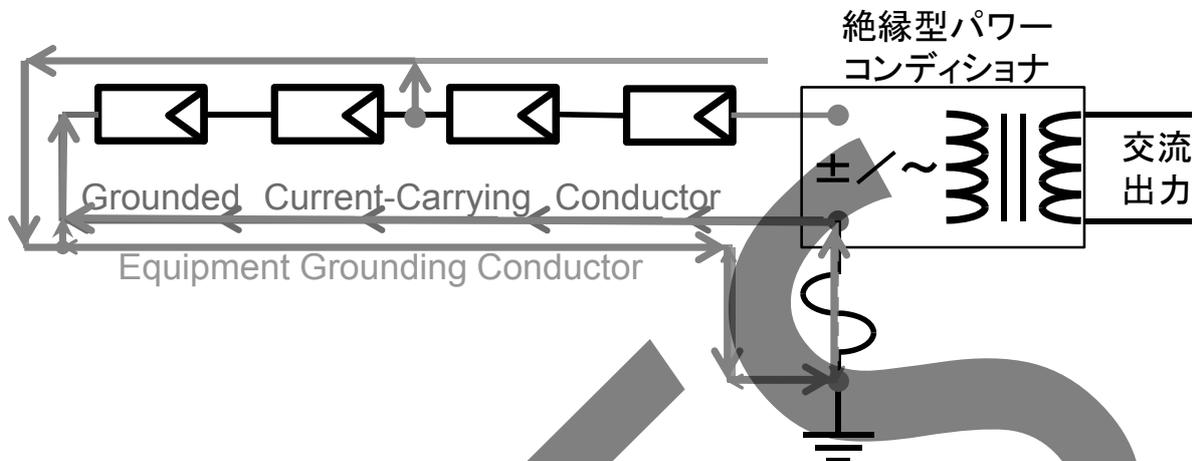
Step1: 接地極が地絡すると、太陽電池－パワーコン間の電流がヒューズに分流。ヒューズを切れるほどではない。

Step2: もう1カ所地絡すると、地絡電流発生

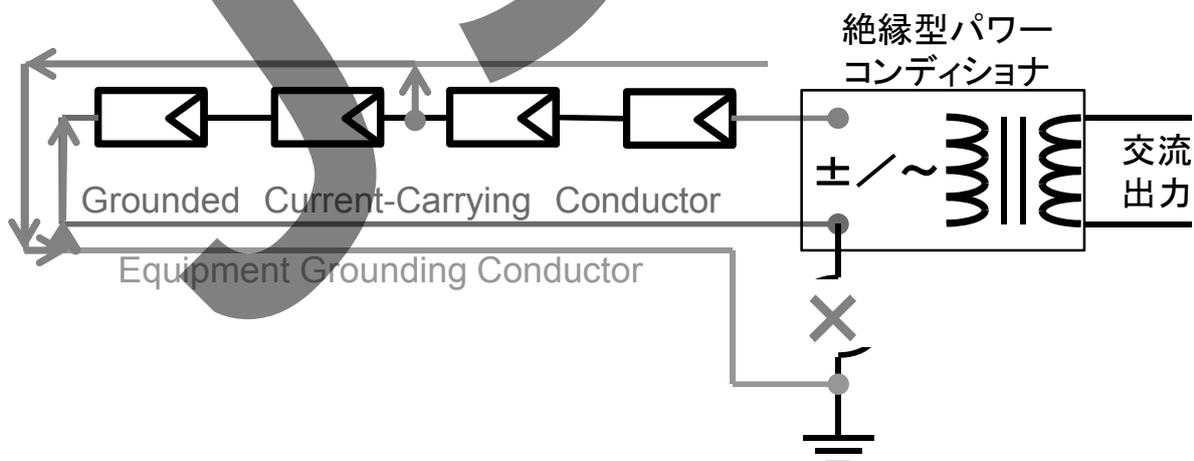
Step1: 接地極が地絡すると、太陽電池－パワーコン間の電流がヒューズに分流。ヒューズを切れるほどではない。

Step2: もう1カ所地絡すると、地絡電流発生

Step3: ヒューズが 溶断しても遮断不可能

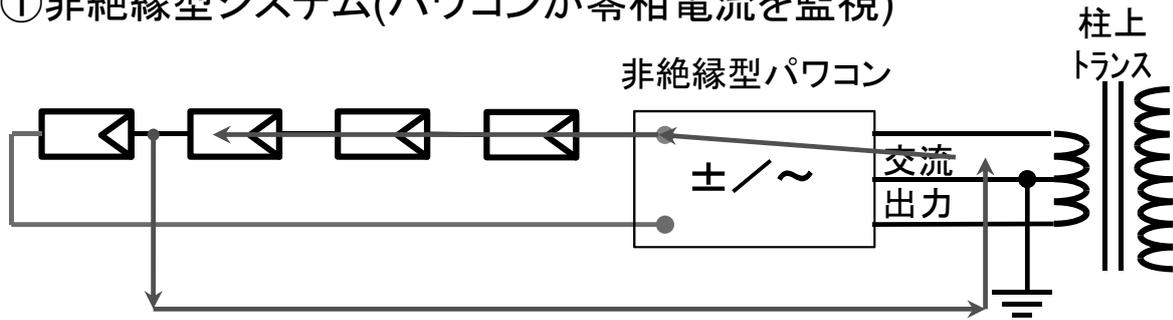
★大地と等電位箇所は、検出不感帯

★第2故障によって事故発生後は、検知/パワコン停止しても、事故は止まらない。

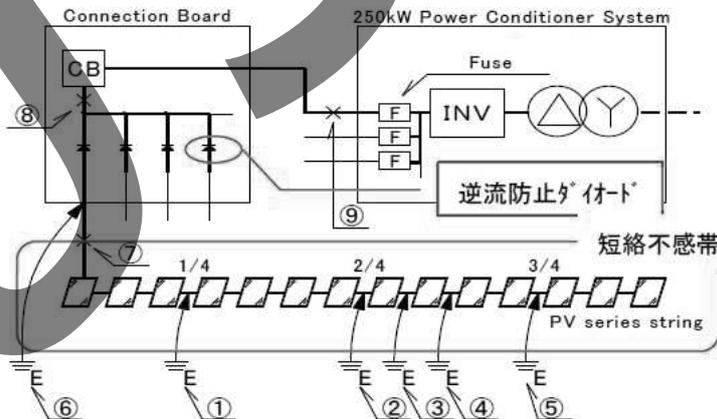
## メガソーラー用PCSについては、地絡検出不感帯が報告済み

PCS メーカー	地絡箇所と検出の可否(○:検出可 ×:検出不可)					
	①	②	③	④	⑤	⑥
X社	○	×	×	○	○	○
Y社	×	×	—	—	×	○

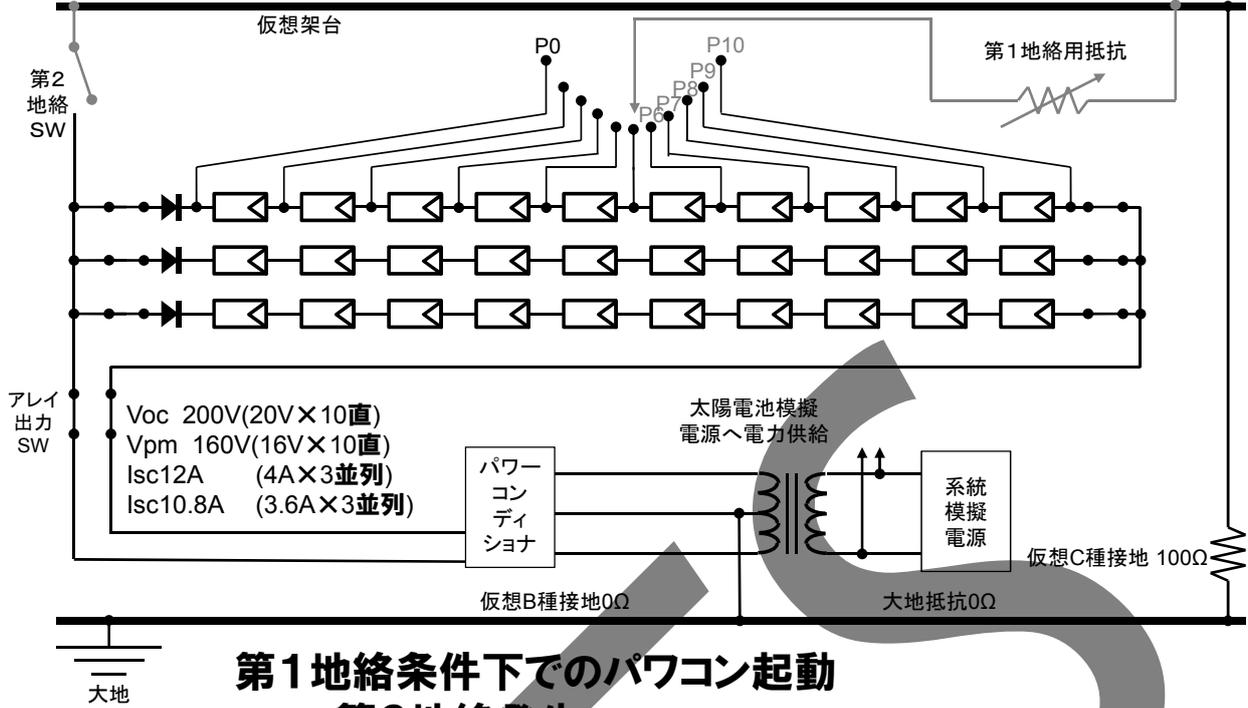
**第1地絡条件下でのパワーコン起動**  
 → **第2地絡発生**  
 → **パワーコン停止、事故電流継続**

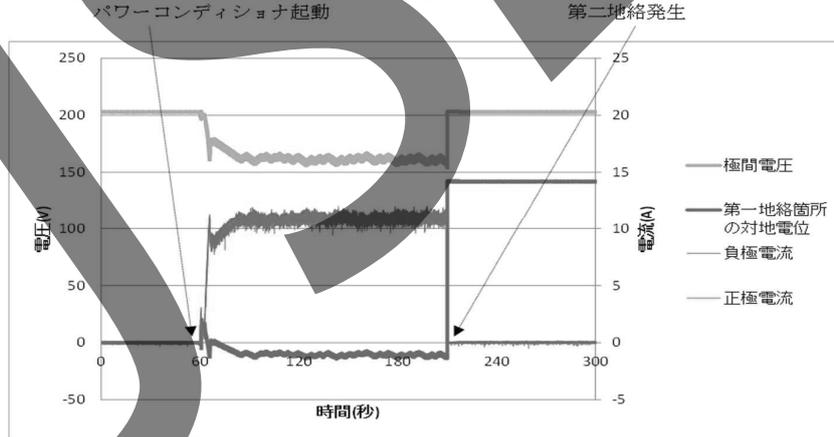
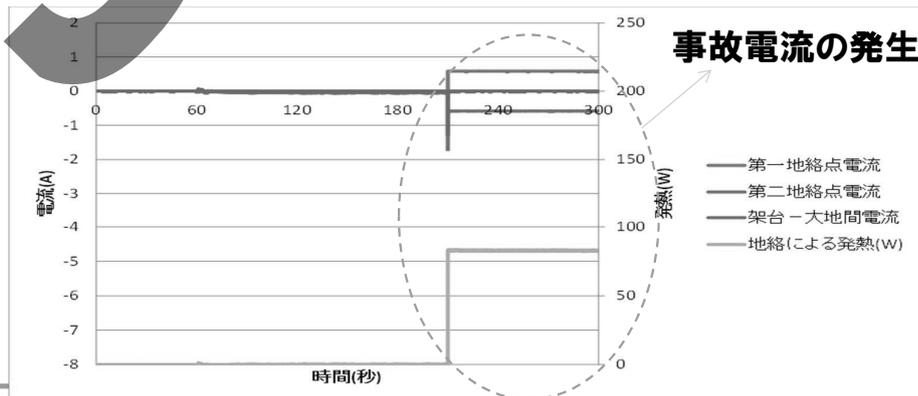
# A社製パワーコンディショナ

地絡位置	p6	p7	p8	p9	p10
抵抗値					
300Ω	○	×	○	○	○
280Ω	○	×	○	○	○
260Ω	○	×	○	○	○
240Ω	○	×	○	○	○
220Ω	○	○	○	○	○
200Ω	○	○	○	○	○
180Ω	○	○	○	○	○
160Ω	○	○	○	○	○
140Ω	○	○	○	○	○
120Ω	○	○	○	○	○
100Ω	○	○	○	○	○

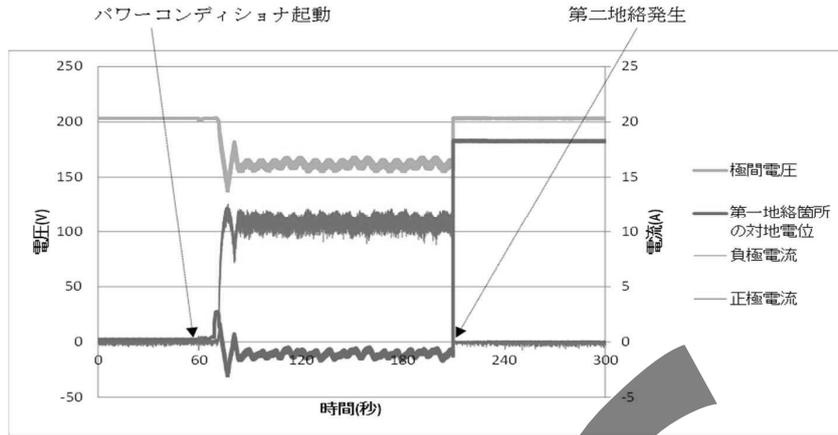
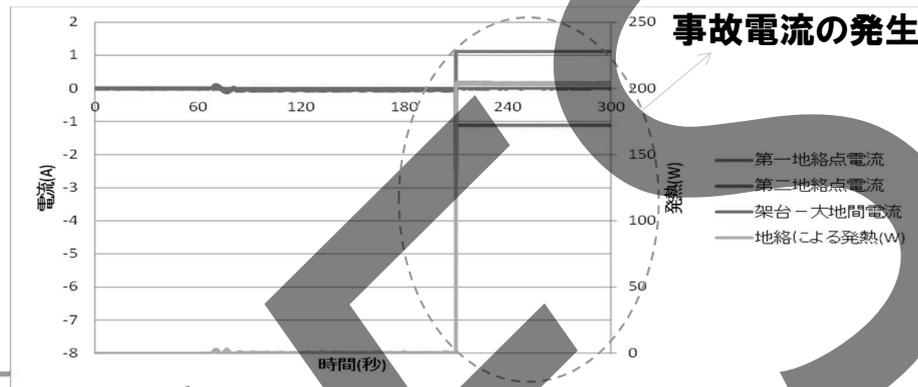
# B社製パワーコンディショナ

地絡位置	p6	p7	p8	p9	p10
抵抗値					
300Ω	○	○	×	×	○
280Ω	○	○	×	×	○
260Ω	○	○	○	×	○
240Ω	○	○	○	×	○
220Ω	○	○	○	×	○
200Ω	○	○	○	×	○
180Ω	○	○	○	×	○
160Ω	○	○	○	×	○
140Ω	○	○	○	○	○
120Ω	○	○	○	○	○
100Ω	○	○	○	○	○

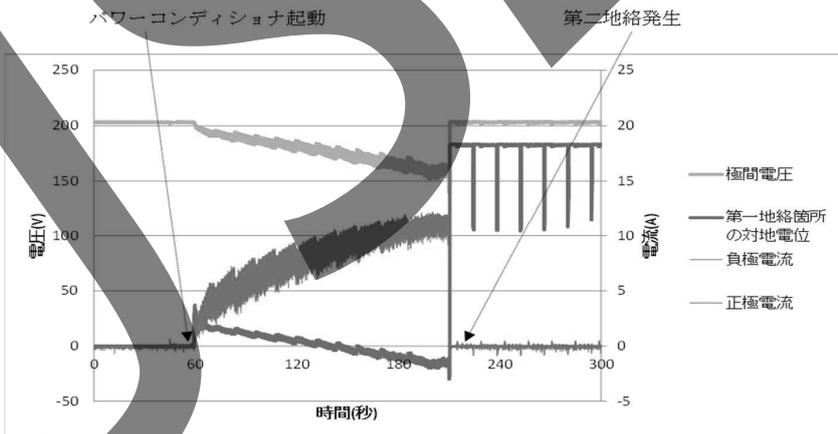
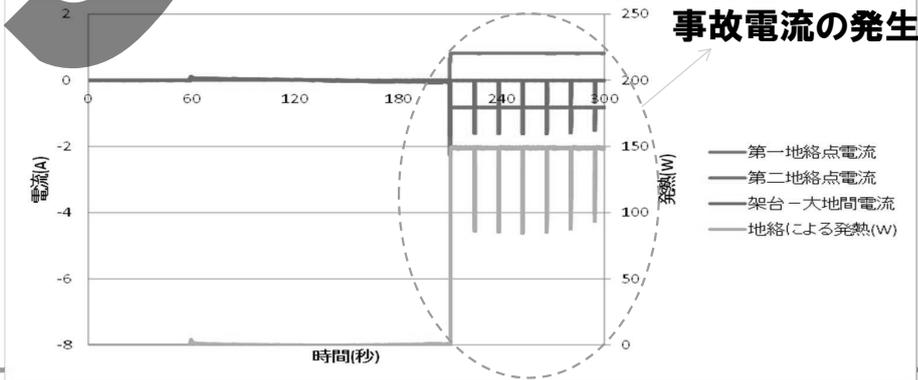
# C社製パワーコンディショナ

地絡位置	p6	p7	p8	p9	p10
抵抗値					
300Ω	○	○	×	×	○
280Ω	○	○	○	×	○
260Ω	○	○	○	×	○
240Ω	○	○	○	×	○
220Ω	○	○	○	×	○
200Ω	○	○	○	○	○
180Ω	○	○	○	○	○
160Ω	○	○	○	○	○
140Ω	○	○	○	○	○
120Ω	○	○	○	○	○
100Ω	○	○	○	○	○

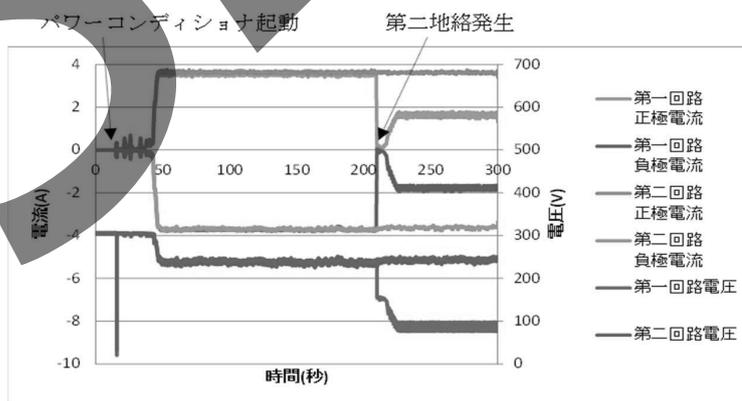
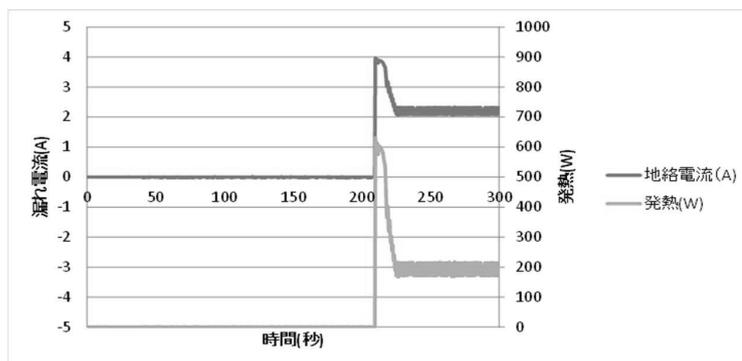
## 結果(istring内)

- ①パワコンは動き続ける。
- ②正負両極が地絡すると、直後には地絡箇所で大発熱する。
- ③その後パワーコンディショナがDC電圧を下げるため、発熱は抑制されるが、継続する。
- ④地絡していない回路の電流、電圧は変化しない。
