# 船橋市における太陽光発電システムの 火災事例について

一般財団法人日本太陽エネルギー学会  
 太陽光発電部会 主催  
 第8回セミナー「太陽光発電システムの火災リスク(1)」  
 平成26年3月26日(水)  
 船橋市消防局 予防課 火災調査係 柴田敬吾

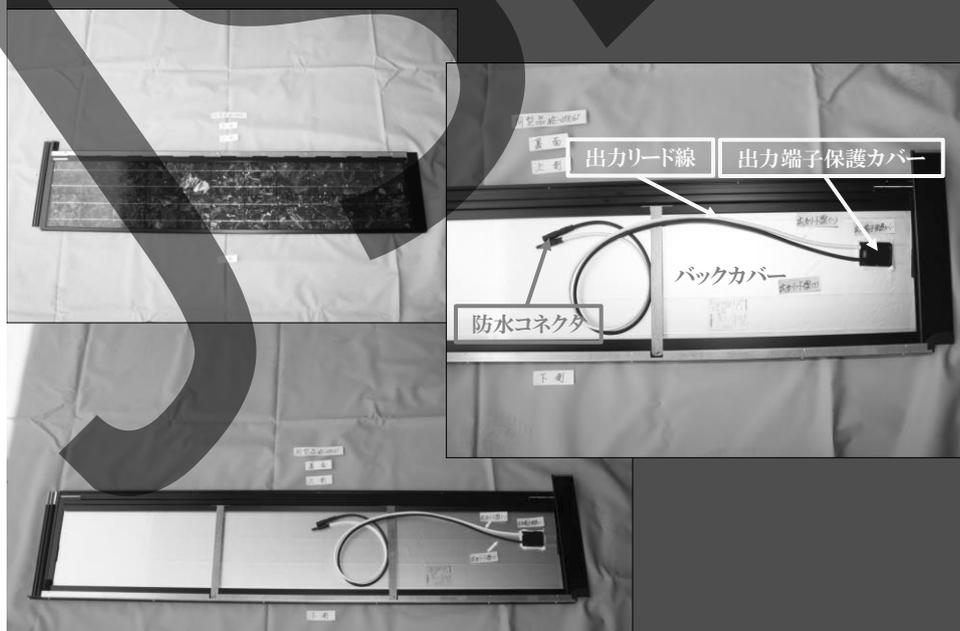
### ①型と同型モジュールの状況

出力端子保護カバー

防水コネクタ

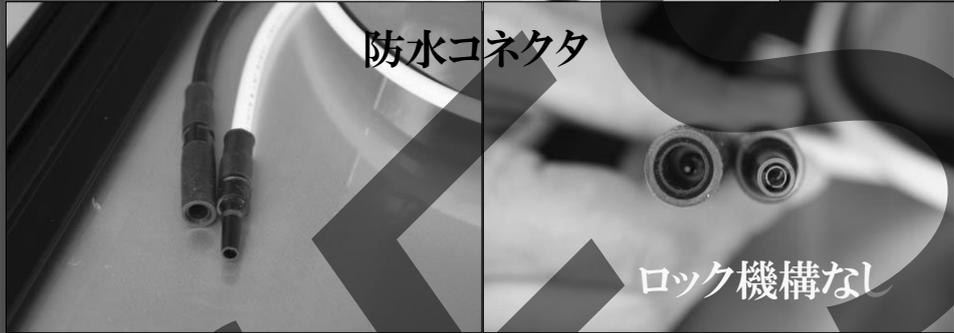
ロック機構なし

- ★ ロック機構等が設けられていない
- ⇒ 施工時の差込不足、振動により緩んだ可能性

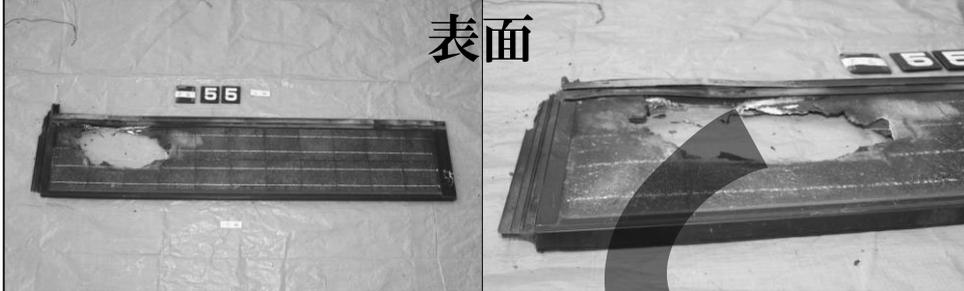
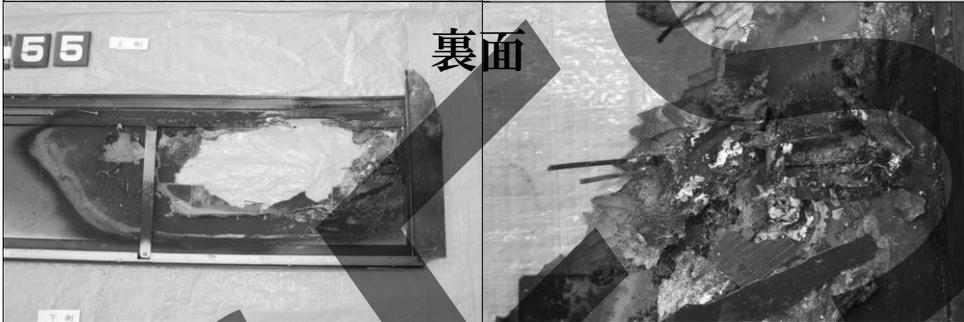
# モジュール55

- ★ モジュール55は系統2の出力側最終モジュール
- ⇒ 最高300Vの高電圧(電気的エネルギー大)
- ★ 延長ケーブルの断線部に電気痕
- ⇒ 出火箇所付近の痕跡と考察

### ★ モジュール55直近のコネクタや配線類

- ☆ 施工時の配線不備
- ☆ コネクタの差し込み不足
- ☆ 地震等の振動

◎ 接触不良等のジュール熱によって発熱、時間経過と共に発炎し、屋根材へ着火して屋根裏へと延焼した可能性が考えられる。

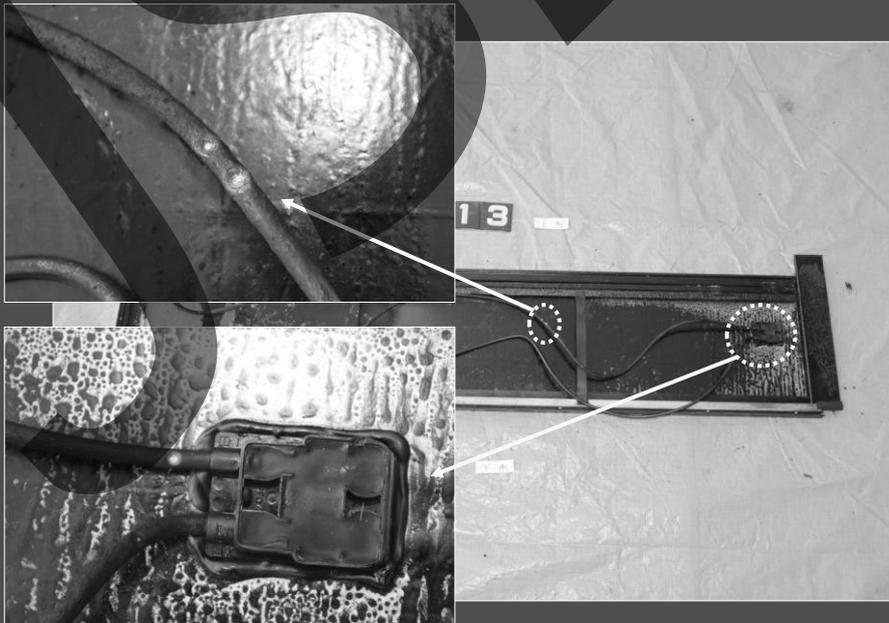
# モジュール13裏面

- ★ モジュール23出力リード線捻じれ・野地板の炭化
- ★ モジュール13の出力リード線や延長ケーブルの被覆に半球状の溶融、ルーフィングの焼失

延長ケーブル等に何らかの負荷が加わった可能性

- ◎ 施工時の配線方法の不備
- ◎ 振動により瓦棧とモジュール間等への挟み込み
