## 太陽光発電火災に関する、 現象内容・発生機構のレビュー

2014/3/26 太陽エネルギー学会

PVResQ!名古屋支部

吉富政宣(有限会社吉富電気)

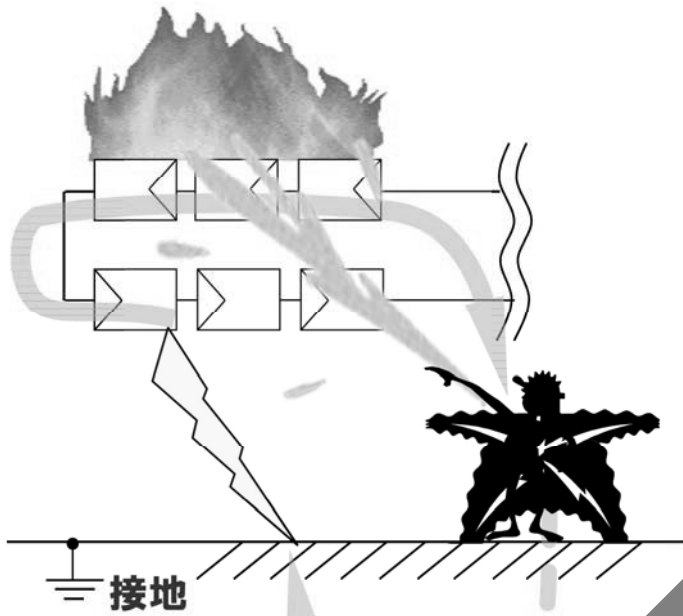
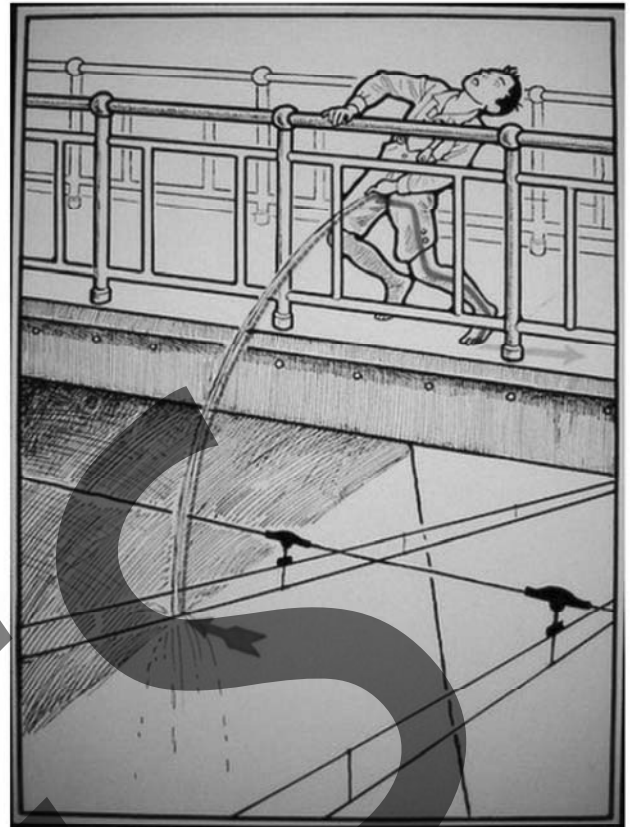
架台, 屋根鉄板等, 同電位部分

✓ 消防の放水が感電の電路となる.

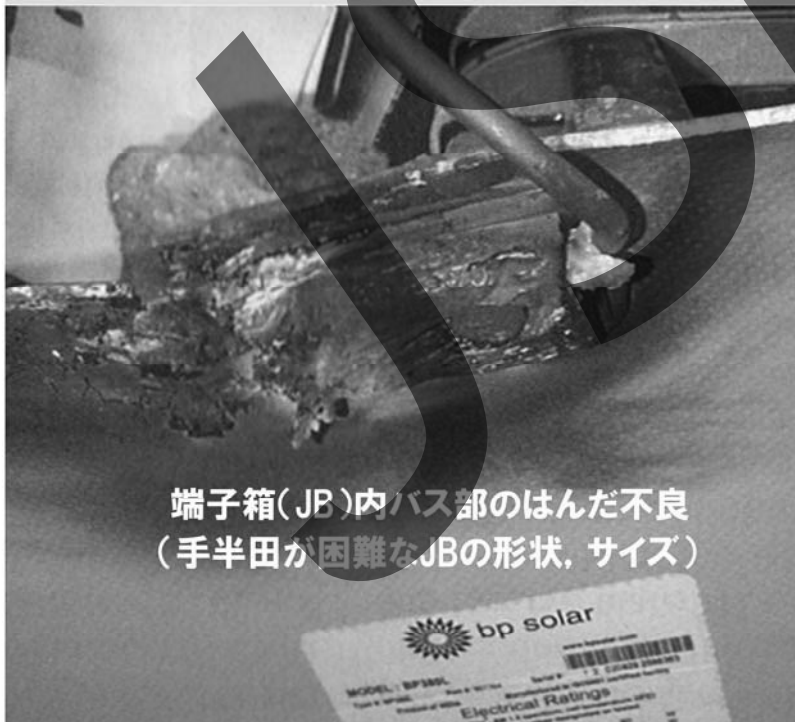
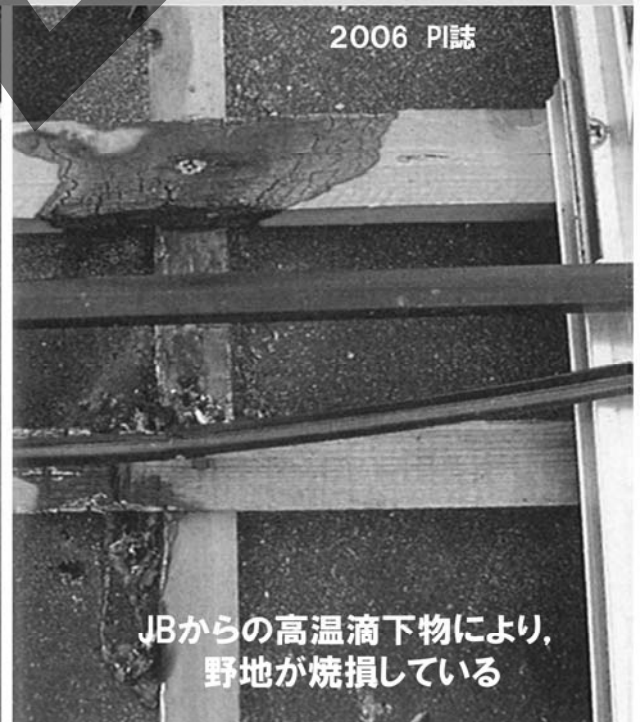
延焼危険に関する，世界への公知化 @欧州2006

製造時のJB内のはんだ付け不良個所が直列アークを発生。  
アークが，JB内部から高温滴下物を噴出させた。  
それが野地と桟木の一部を炭化させた(延焼危険の認知)

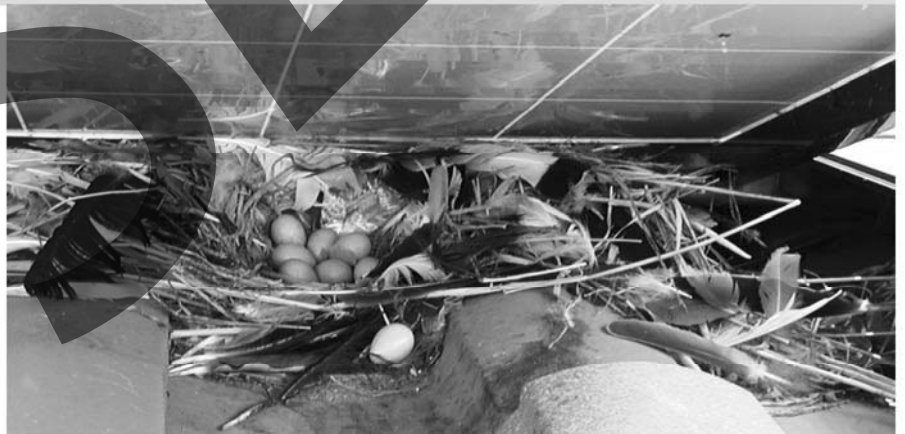
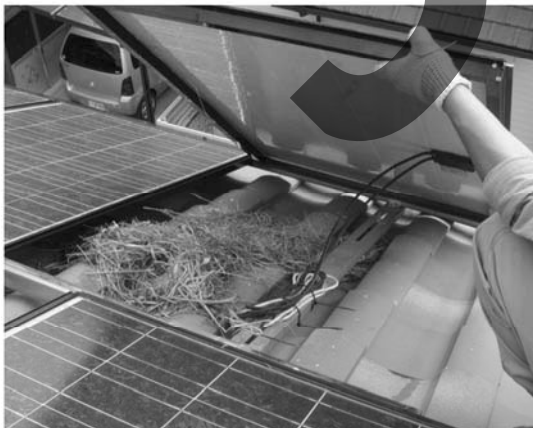
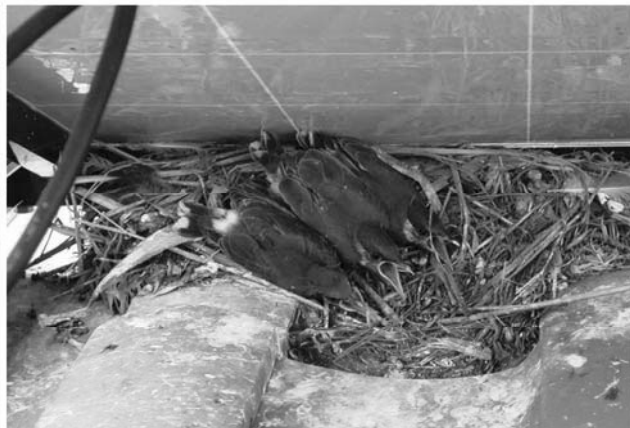
ムクドリ営巣  
糞害とダニ害、  
そして可燃物である稲藁。

野鳥が、稲わらなどの可燃物を運び込むことがある。

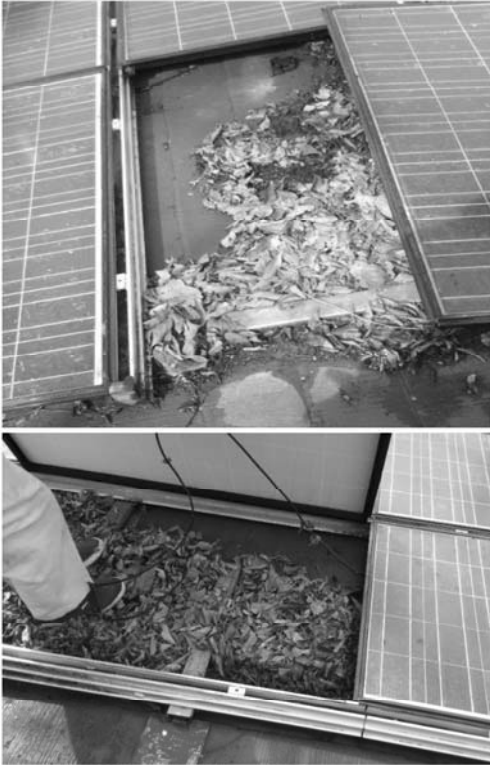
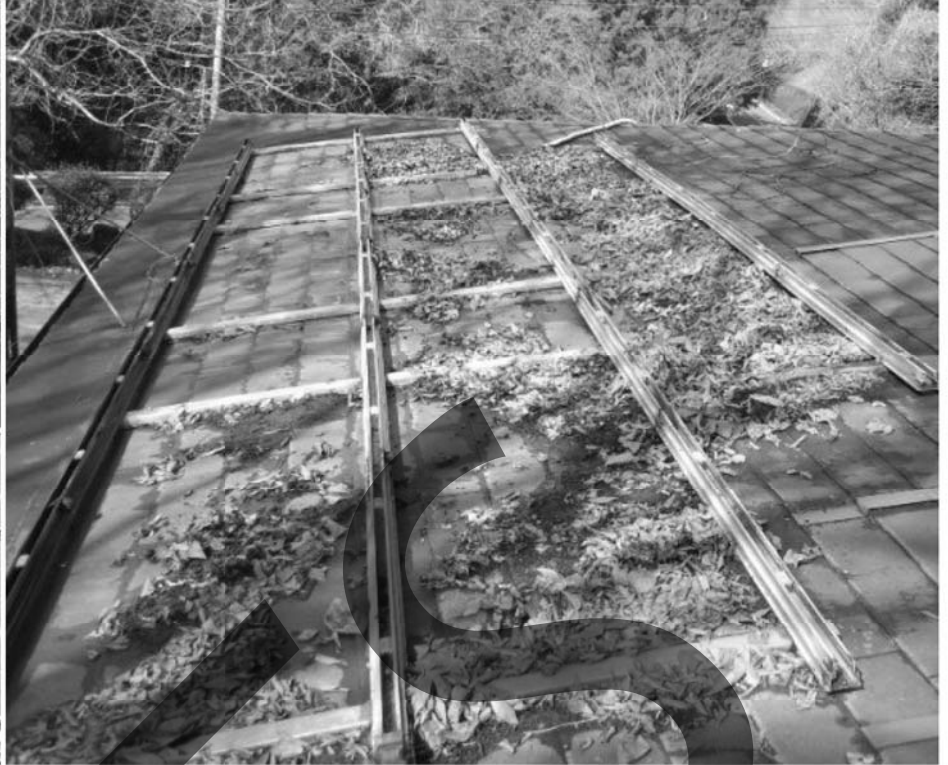
広葉樹の落ち葉の堆積  
45リットルゴミ袋×5

後づけ型に可燃物が無いというのは、大嘘。

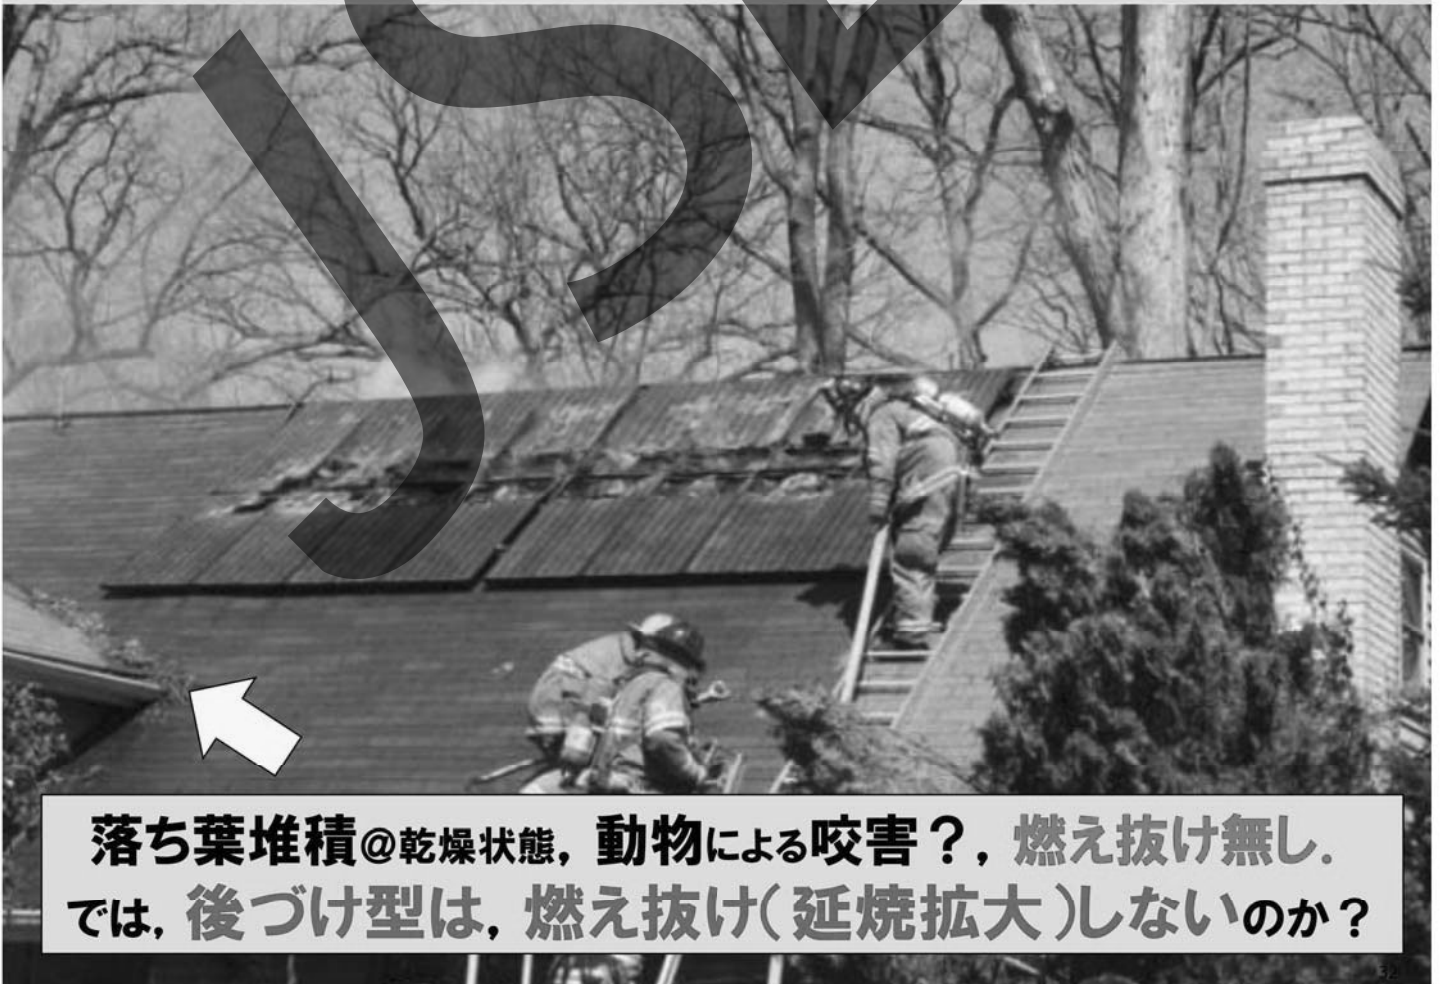
住宅PV火災，燃え抜け“なし” @米国2010メリーランド州

落ち葉堆積@乾燥状態，動物による咬害？，燃え抜け無し。  
では，後づけ型は，燃え抜け(延焼拡大)しないのか？

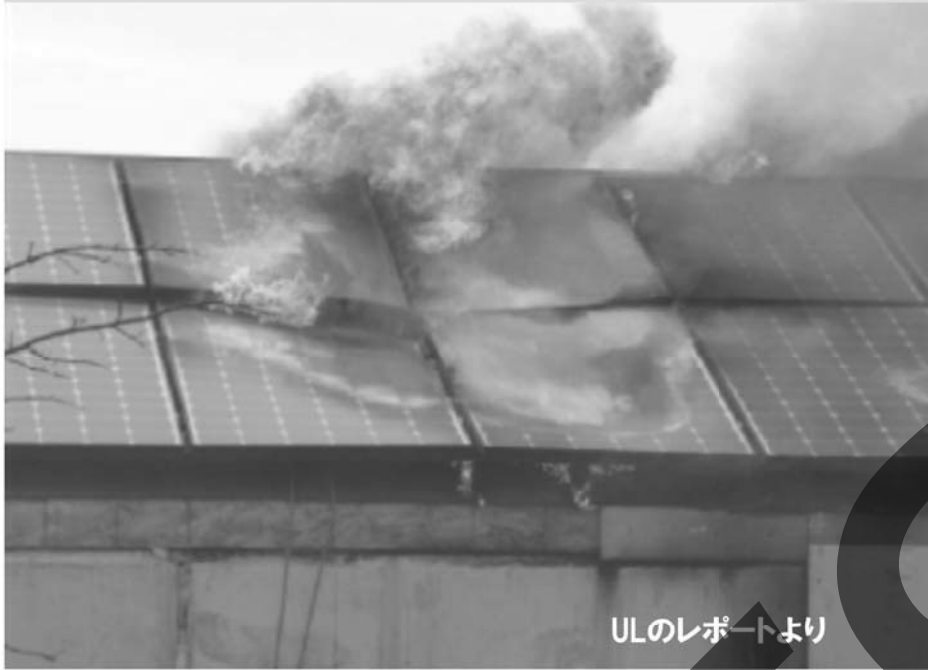
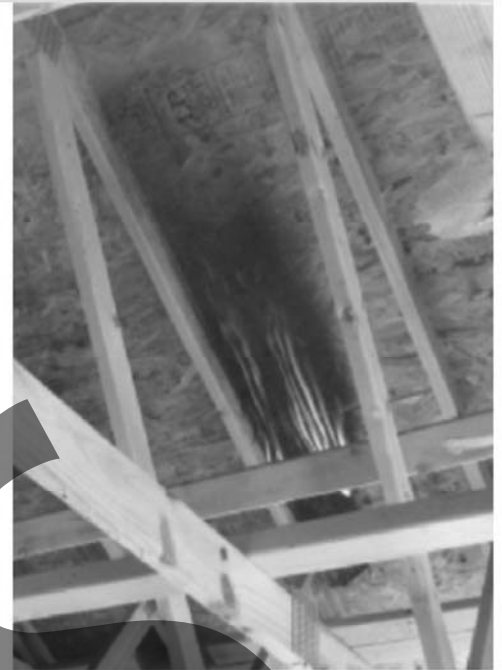
ULのレポートより

不燃材料に遮られた後づけ型でも，燃え抜けする！  
輻射熱？解らないことが多い。一層の研究が必要。

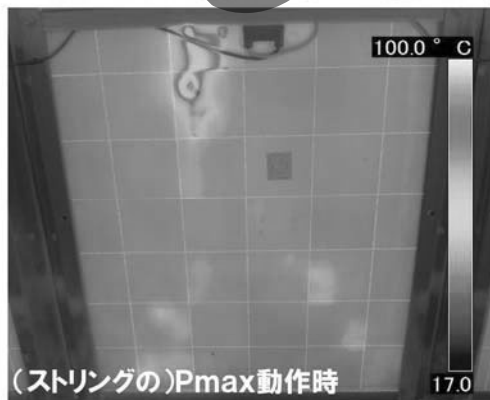
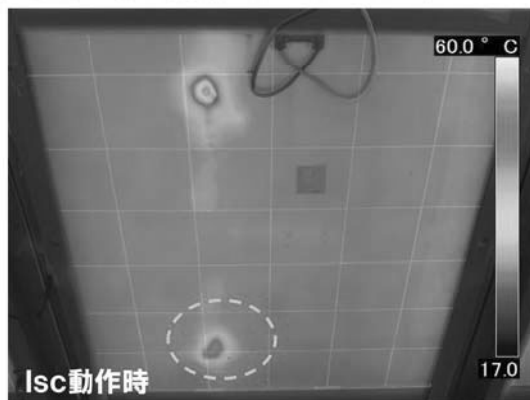
※ しかし、BPD開放がモジュール内にある場合に短絡処理すると危険が増大する。

➤ 左はPmax運転。右は短絡処理後(丸囲み部に新規ブレイクダウン)
