国内における太陽光発電システムの 火災・事故事例

2014年4月25日

株式会社 寿電機 鈴木金秀

太陽光発電システム火災発生場所

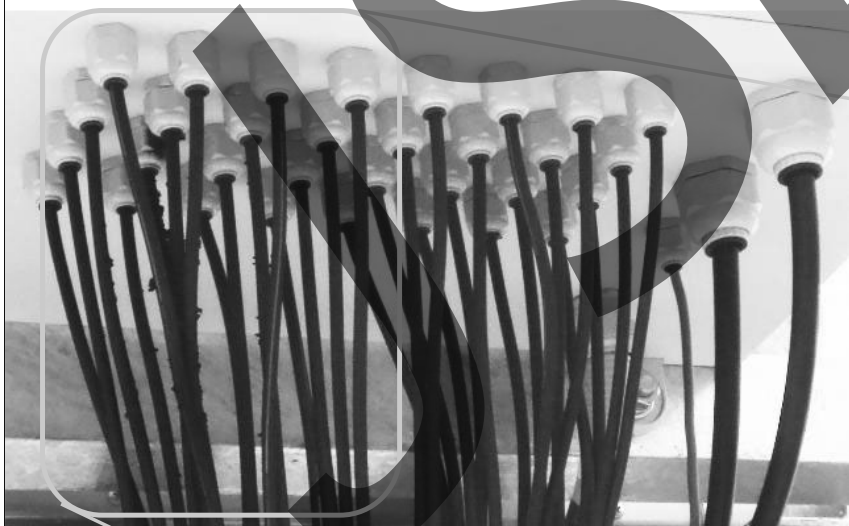
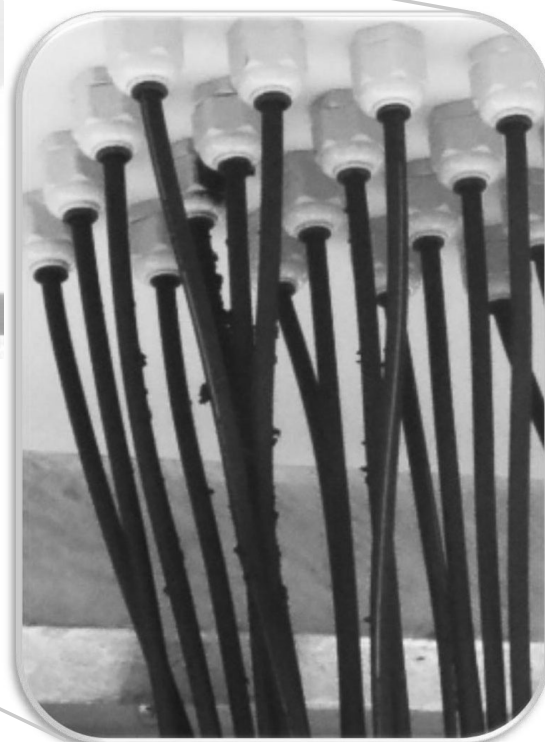
現場写真1 筐体ケーブルグランド(配線挿入部)付近

- 10:30 遠隔監視システム点検の為所内のパソコンにてシステムの状況を確認。
- 11:30 遠隔監視システムのエラー表示を確認。
- 11:40 PCSの動作状況の確認及びPCSメーカーへのエラー表示の内容確認。
- 12:00 PCSメーカーからの電話連絡で直流側の絶縁不良と断定。火災発生箇所：中二階(陸屋根部)
- 12:10 太陽電池からの直流電流を終電する接続箱(樹脂製)の下側に焦げた跡があることを確認。

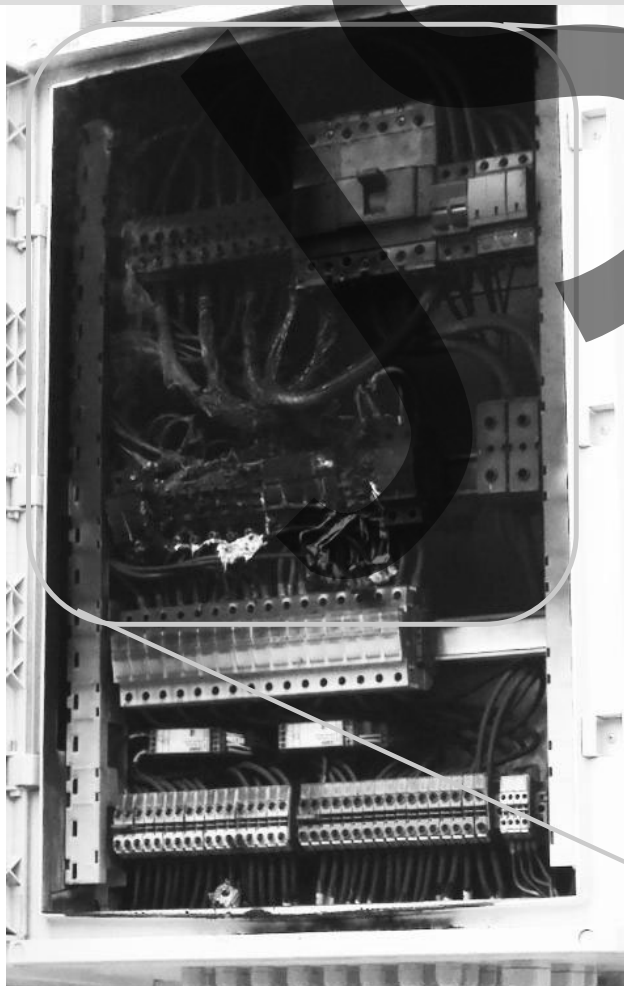
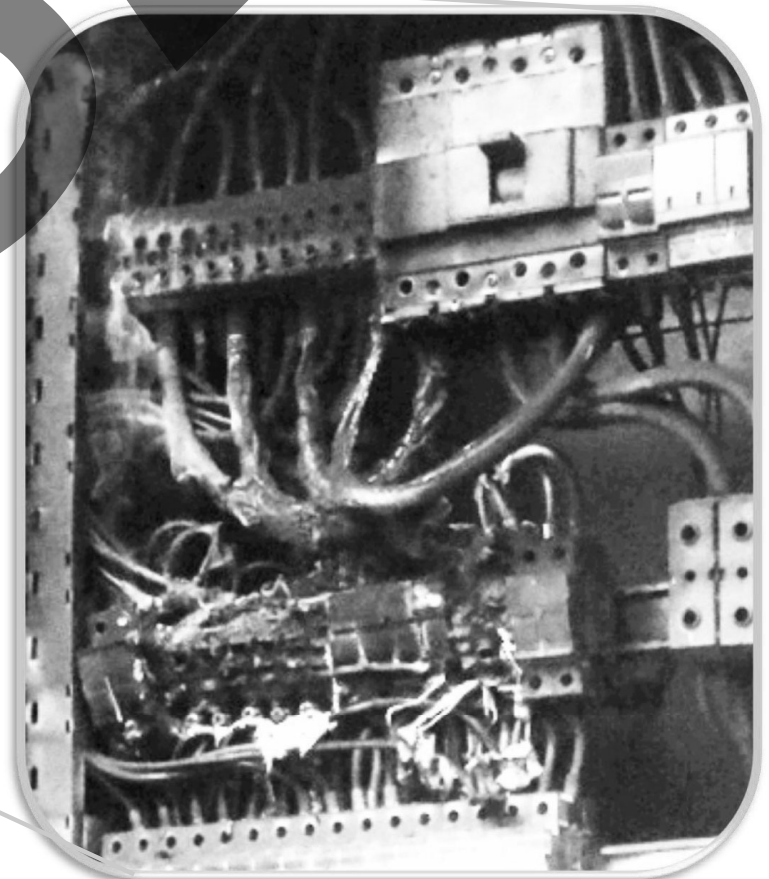
現場写真2 出火部付近

- 12:15 焦げ跡のある接続箱を開扉、開扉時に黒煙があがり、内部が黒く汚れていることを確認する。その際に接続箱内部の上段にて炎を確認。接続箱内部にて数ヶ所スパークを確認する。上記状況から消防に通報。それと同時に消火器の用意をする。

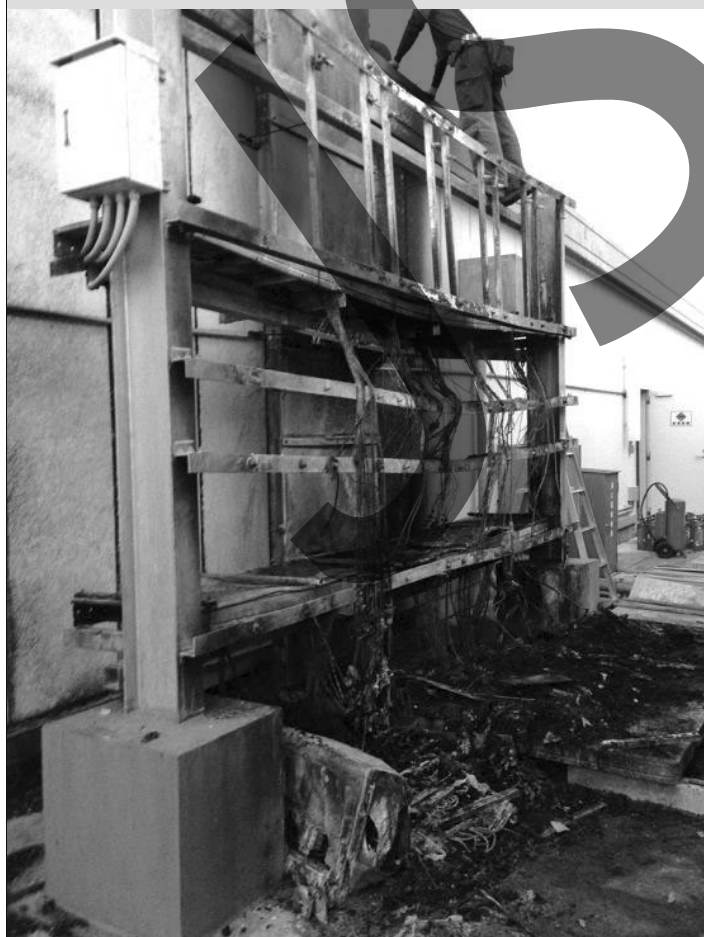
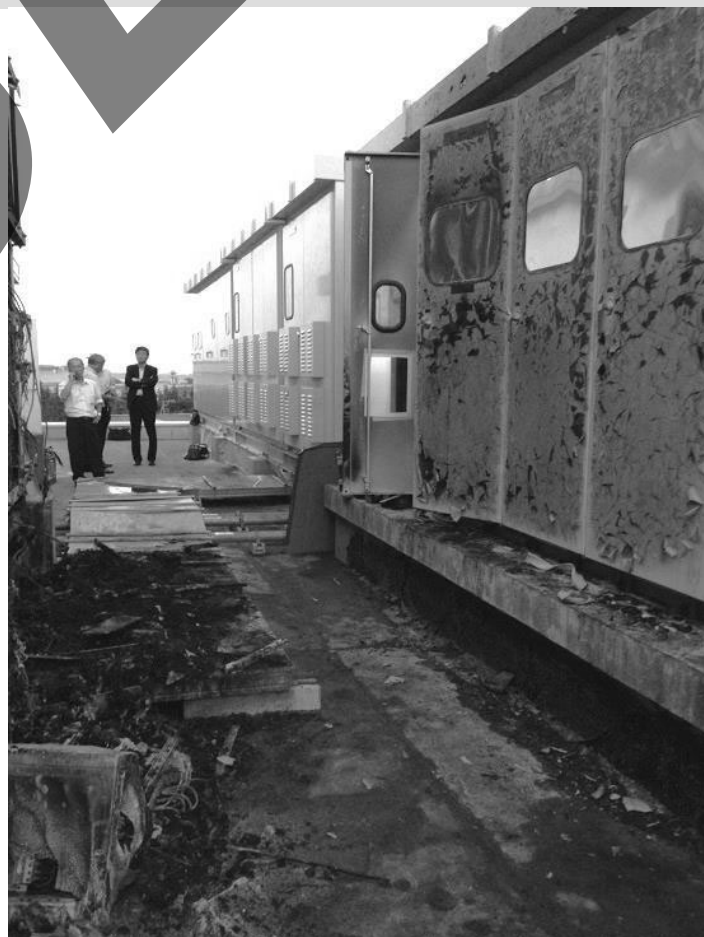
現場写真3, 4

- (1)延焼により、10台の樹脂製接続箱(海外製)は、全数が跡形もなく燃え落ちてしまっている(現場写真3)。
- (2)その一方、接続箱と同じ条件で設置されていた、鉄製トランスデューサー箱※(現場写真3左上に見える白い箱)は、焼け落ちずに済んでいる。
※日射・気温計のデータを別の電気信号に変換する装置を収納した箱
- (3)接続箱正面に位置する高圧受電設備(現場写真4)は、扉を焼かれてはいるものの、内部延焼を免れている。

火元となった1台の接続箱は、隣接する10台の樹脂製接続箱を連鎖的に延焼させている。しかし、樹脂製接続箱の正面に位置するトランスデューサー箱および、高圧受電設備は、他物を延焼させる原因とはなっておらず、それ自身の被害もまた、概ね外装部分に留まっている。以上からは、筐体が樹脂でなければ、延焼を回避できた可能性が示唆される。

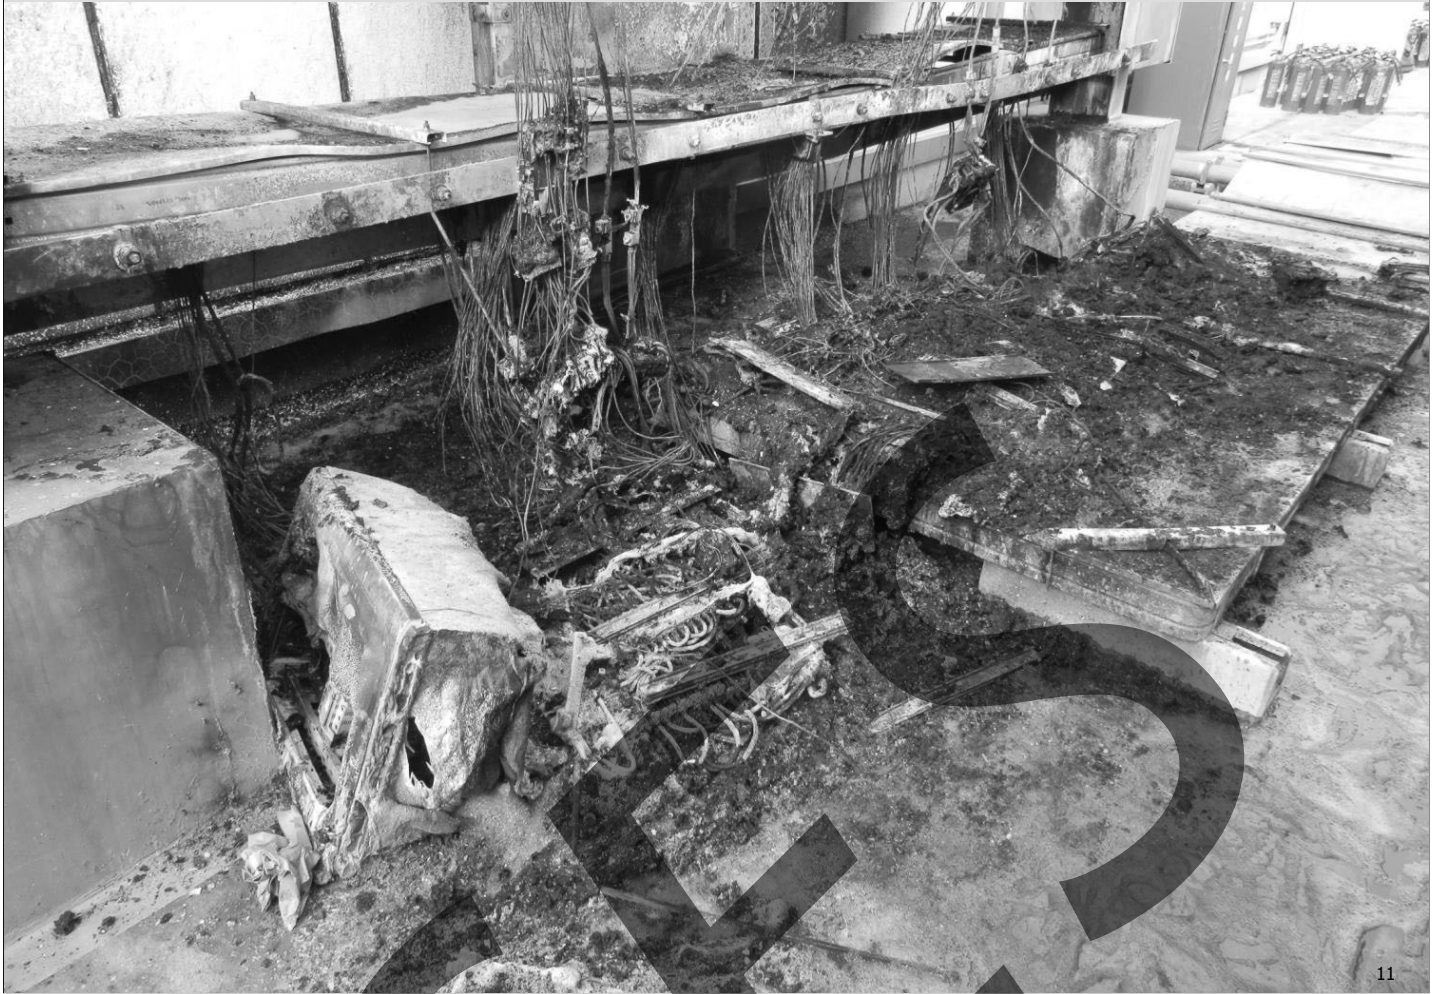
裸導体のみが残る

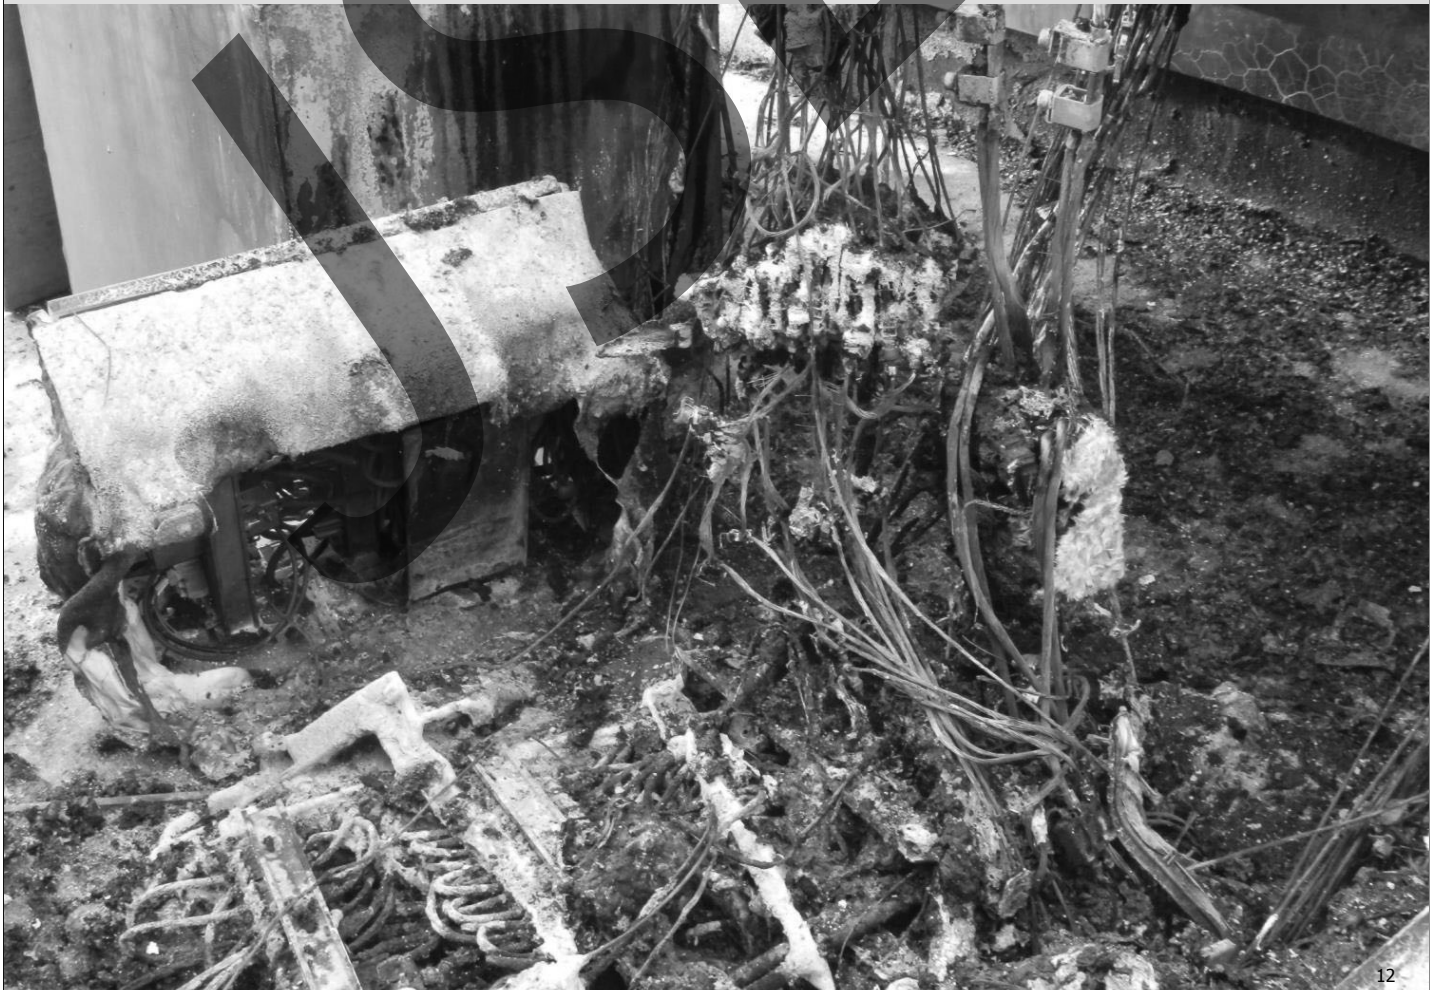
11

接続部が融けたり燃え尽きることはない。

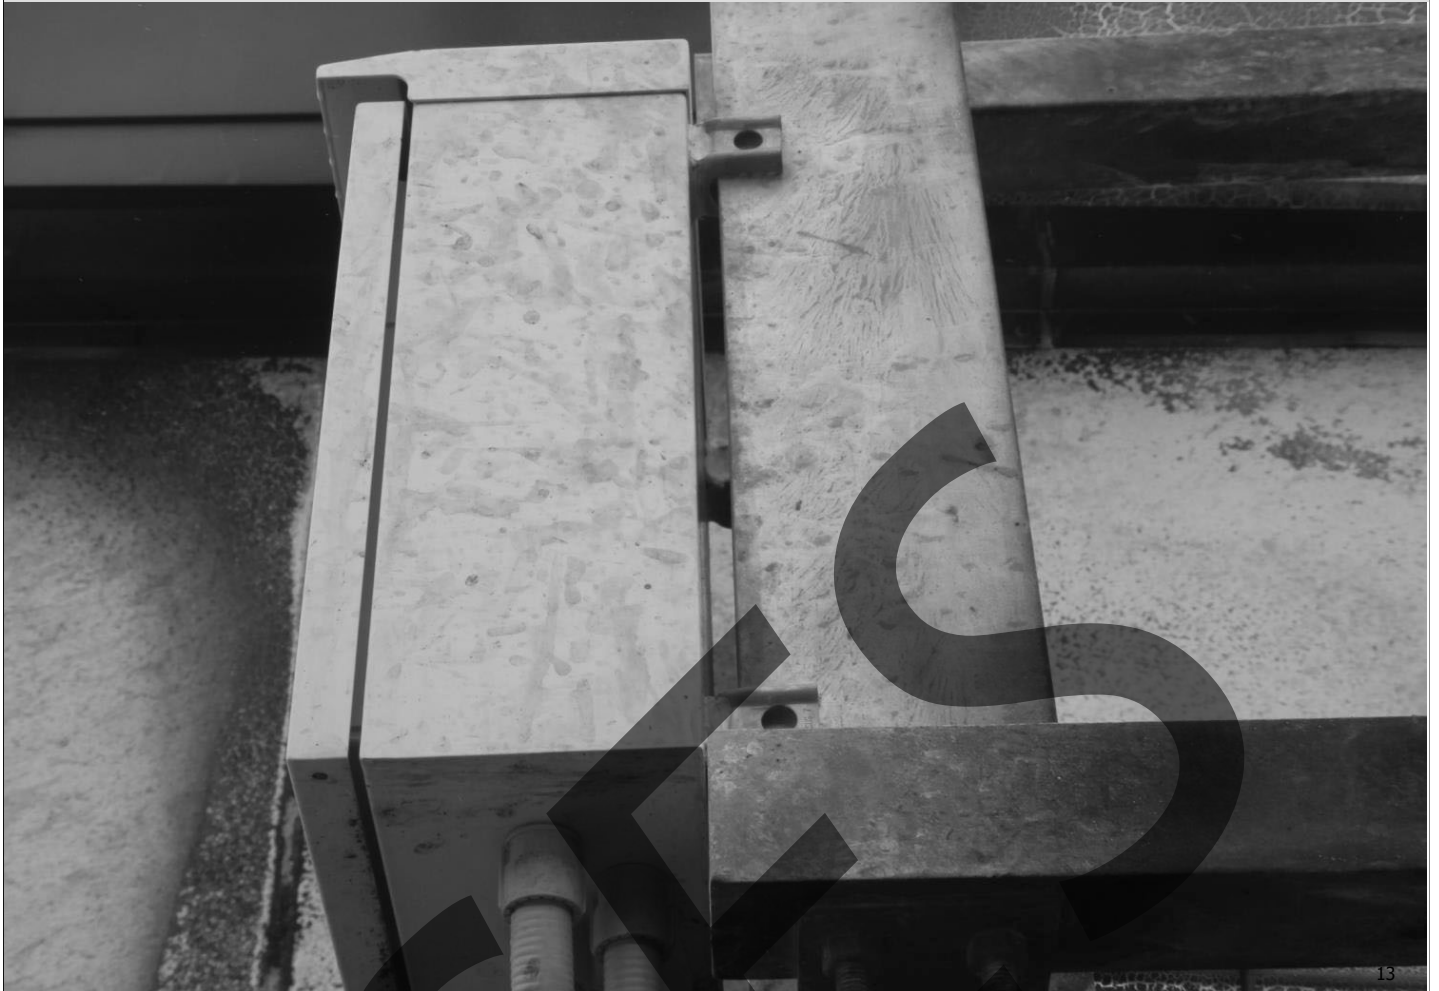
12

金属製の筐体は無事であった(外装)

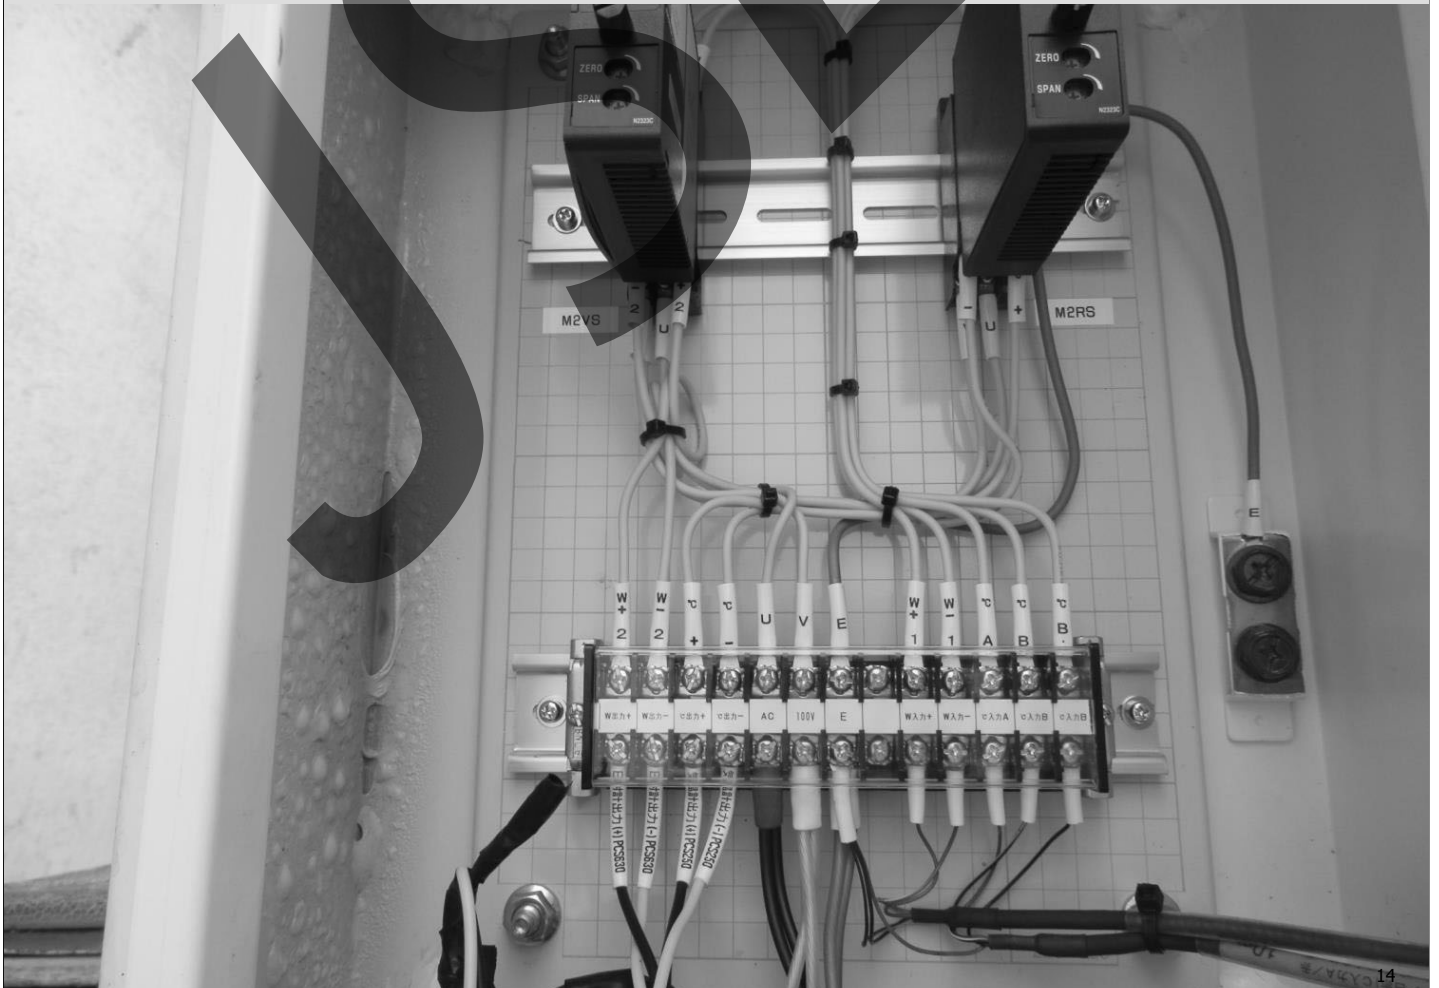
金属製の筐体は無事であった(内部)
