バイパス回路故障事例と火災リスク

(独)産業技術総合研究所
太陽光発電工学研究センター
システムチーム

加藤和彦

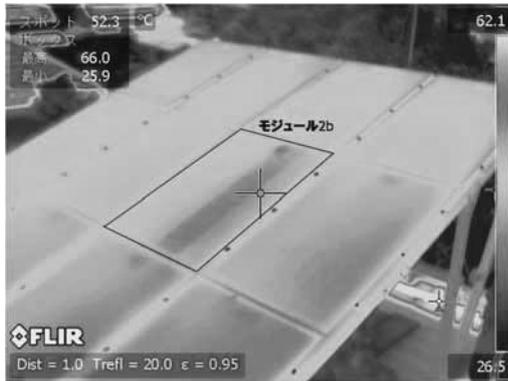
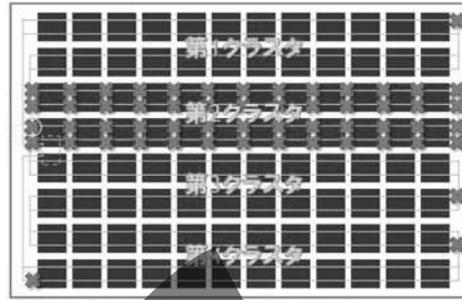
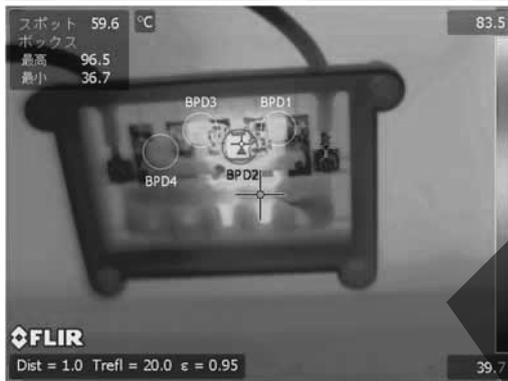
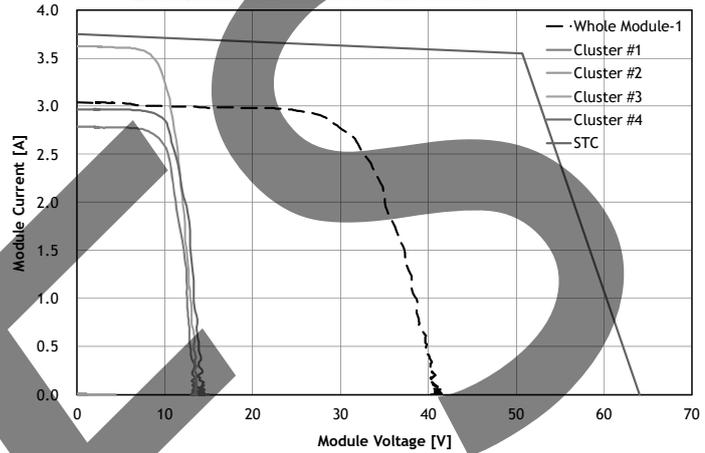
PV ResQ! 現地調査(2013年5月@横浜)

発電回路不良により「バイパス回路」が働いている例(1)

■:配線路探索器による不導通箇所 ○:褐色変色箇所

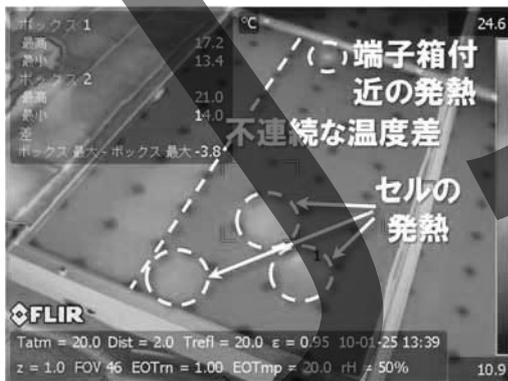
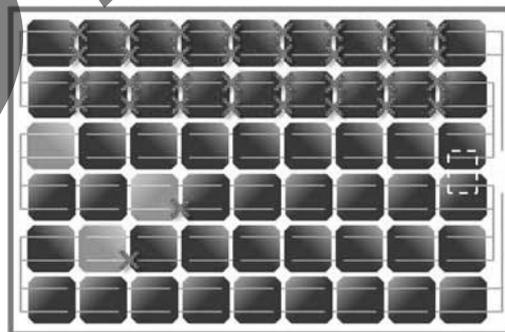
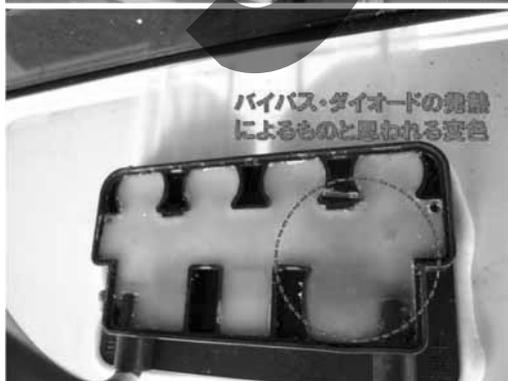
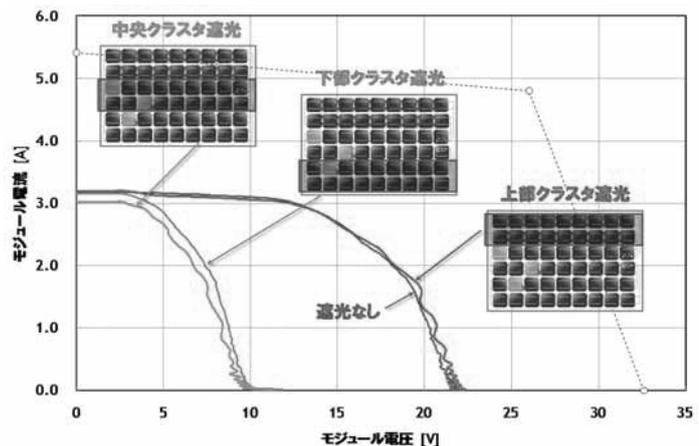
PV ResQ! 現地調査(2010年1月@日立)

発電回路不良により「バイパス回路」が働いている例(2)

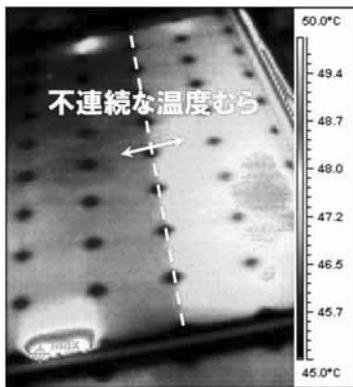
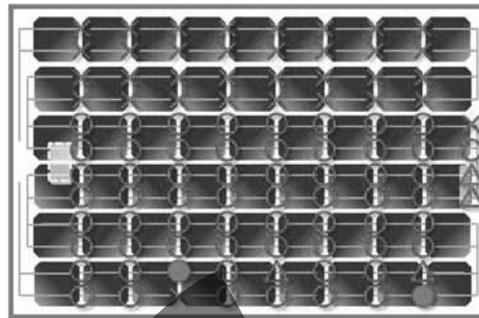
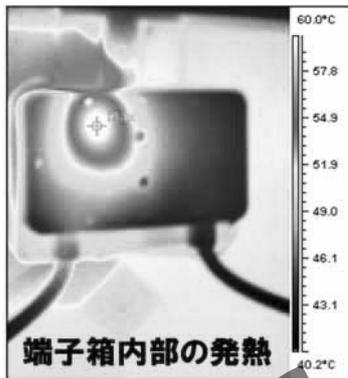
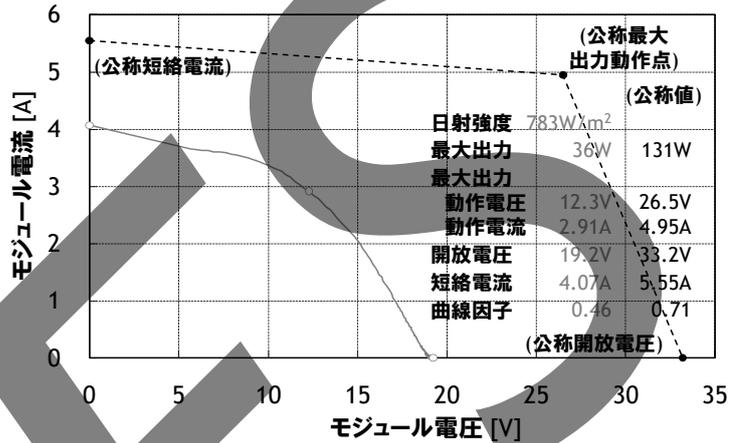
PV ResQ! 現地調査(2008年6月@真岡)

発電回路不良により「バイパス回路」が働いている例(3)

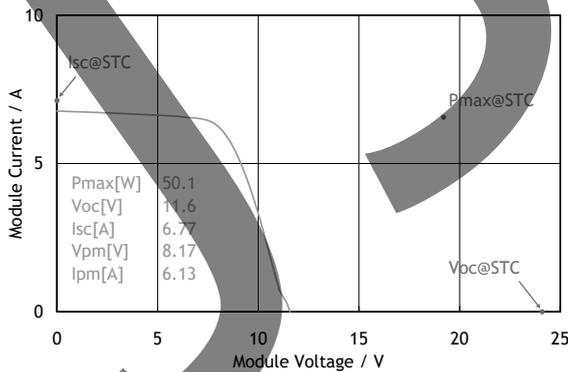
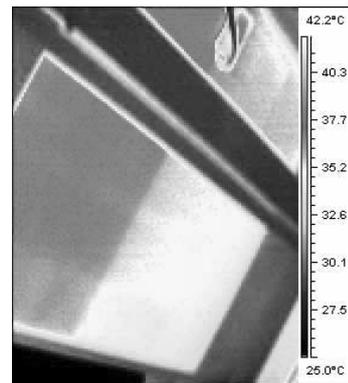
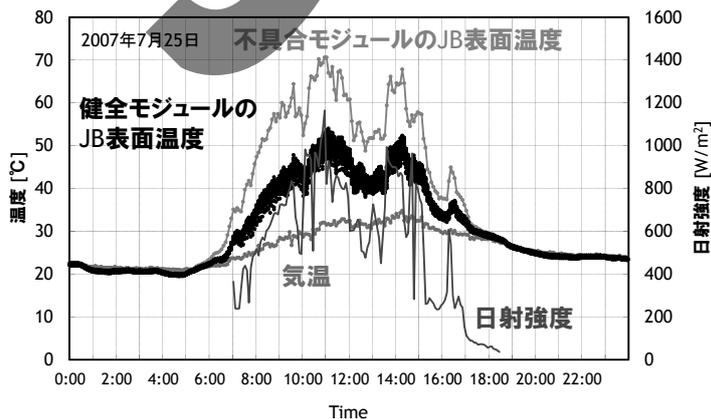
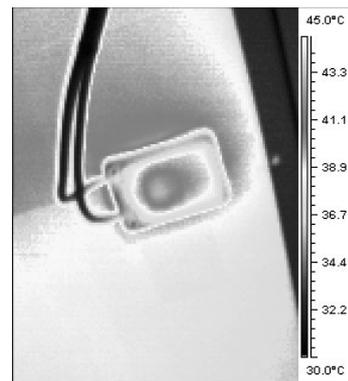
産総研メガ・ソーラタウンにて

発電回路不良により「バイパス回路」が働いている例(4)

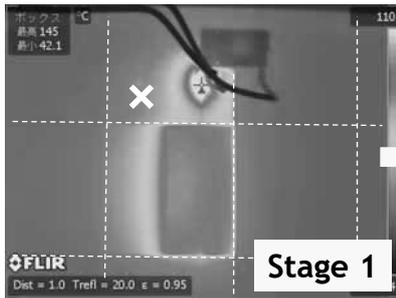
片側のインコネの導通不良

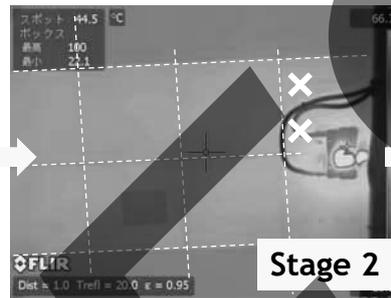
両方のインコネの導通不良
→バイパス・ダイオードがon

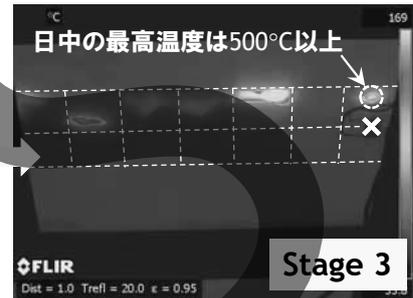
BPR開放故障

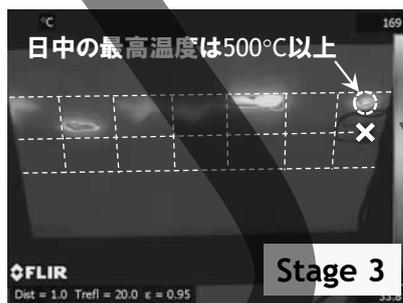
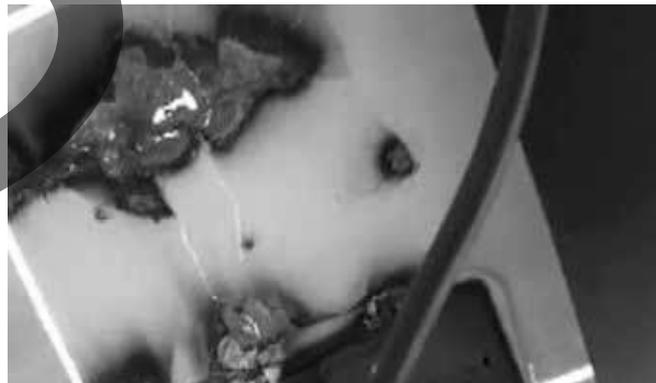
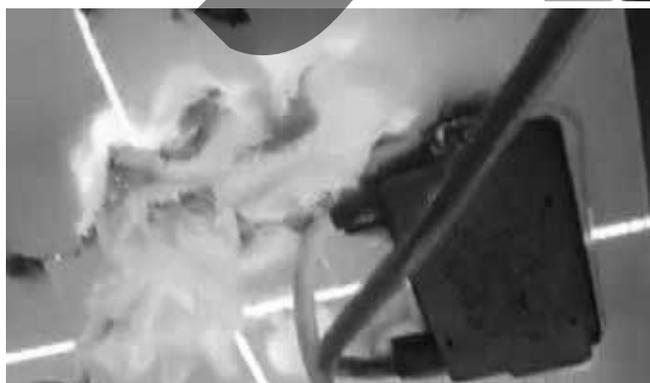
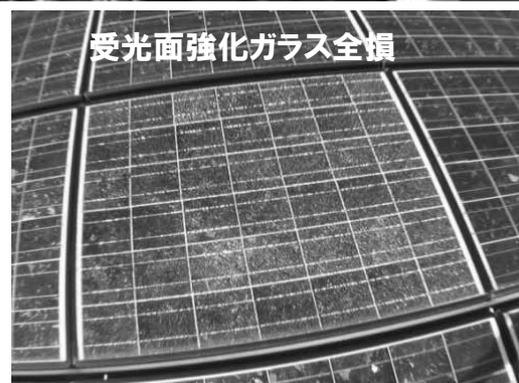
Stage3(バイパス回路開放故障)になると、いずれ・・・

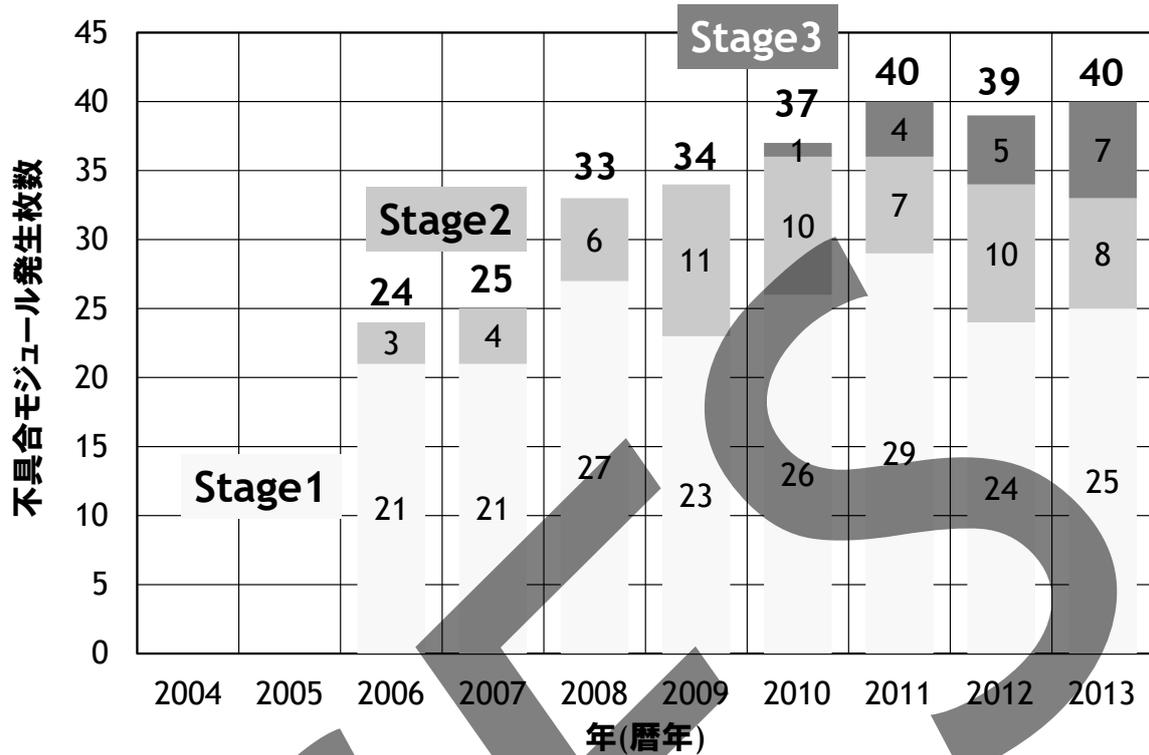
不具合モジュール枚数の推移(全1,080枚中)

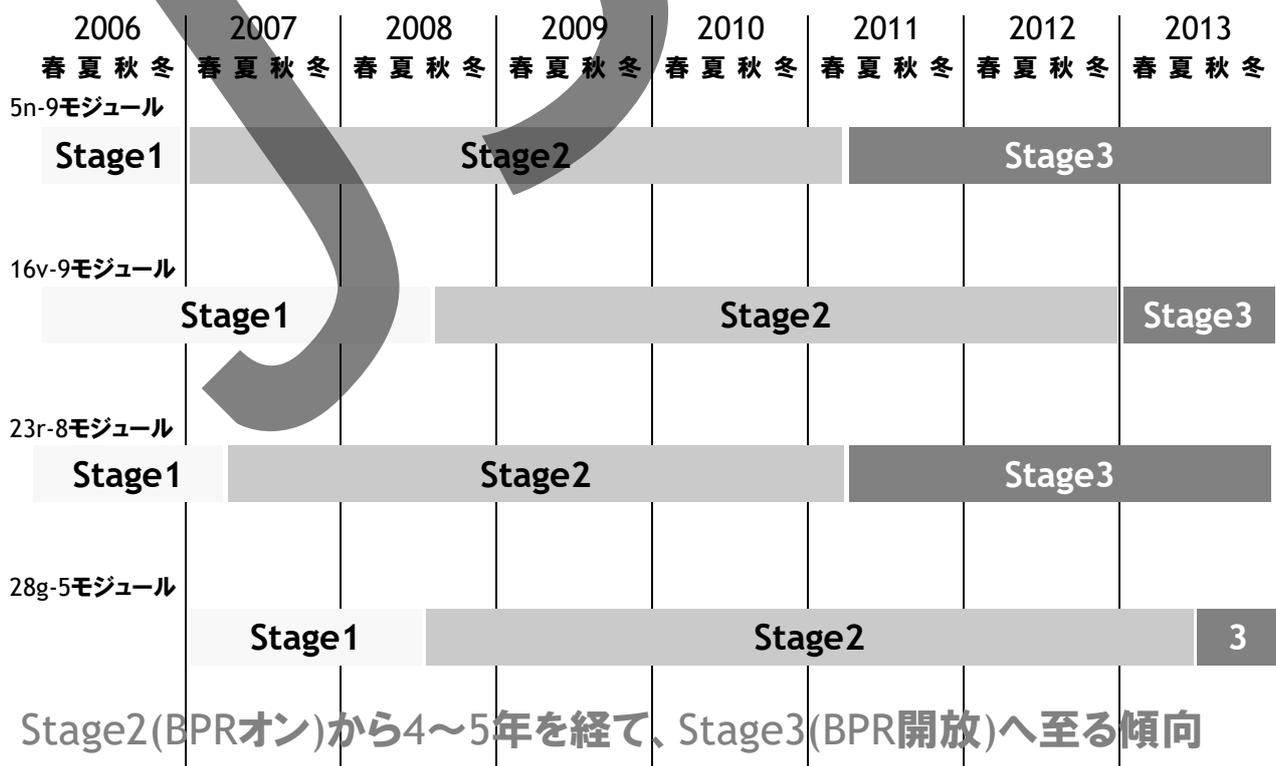
不具合モジュールの時間推移例

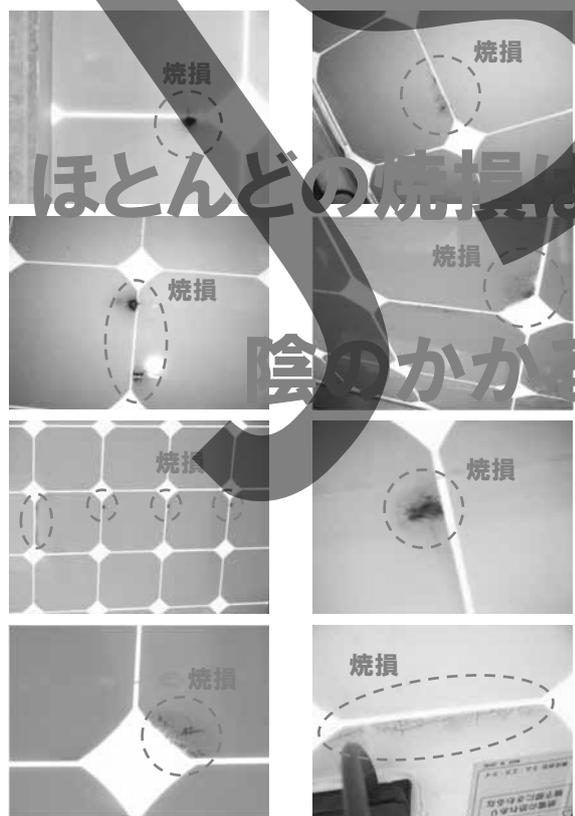
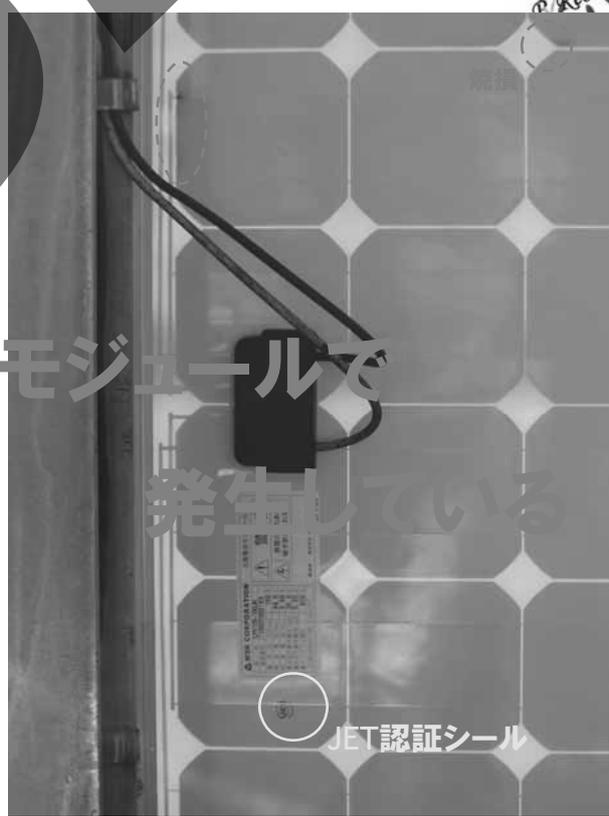
産総研Mega-Solartownにて(F社製単結晶Siモジュール)

「バイパス回路」が先に不良となっている例

ほとんどの焼損は

陰のかかるモジュールで

発生している

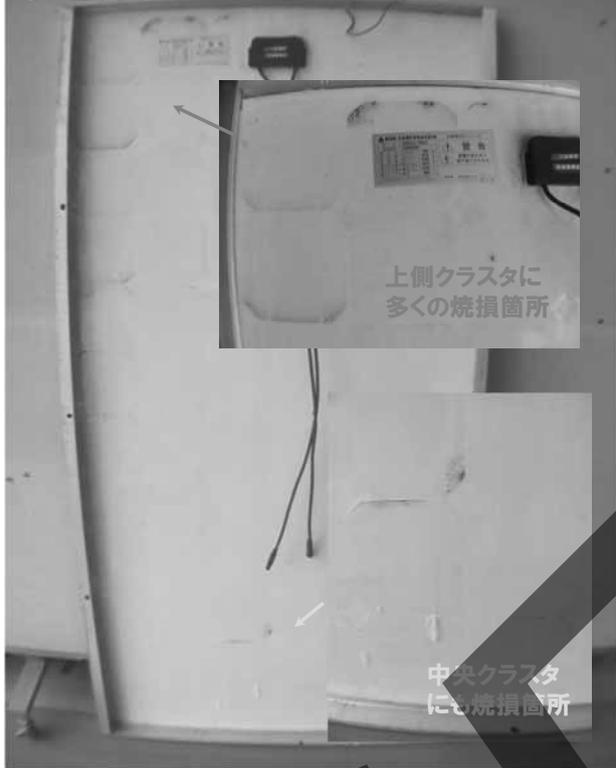
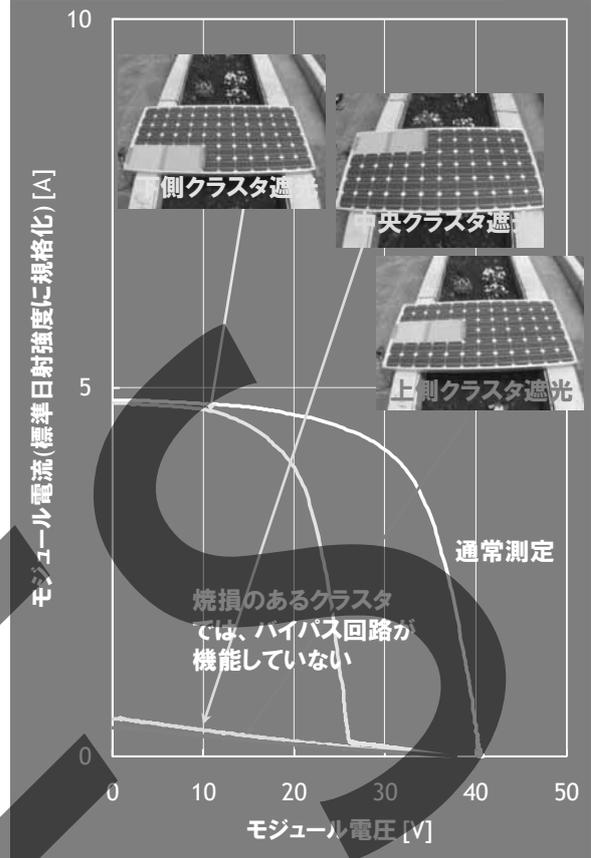
製造番号:04002366

産総研Mega-Solartownにて(F社製単結晶Siモジュール)

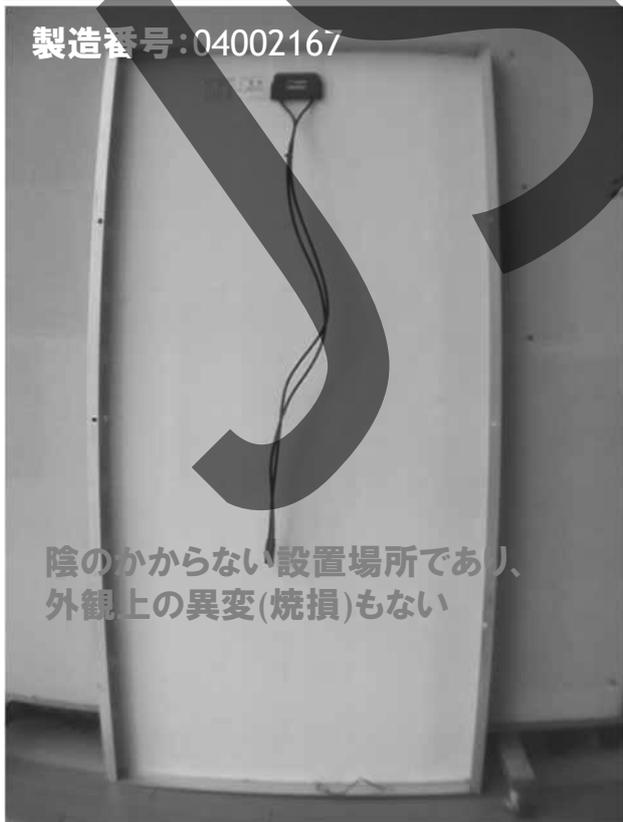
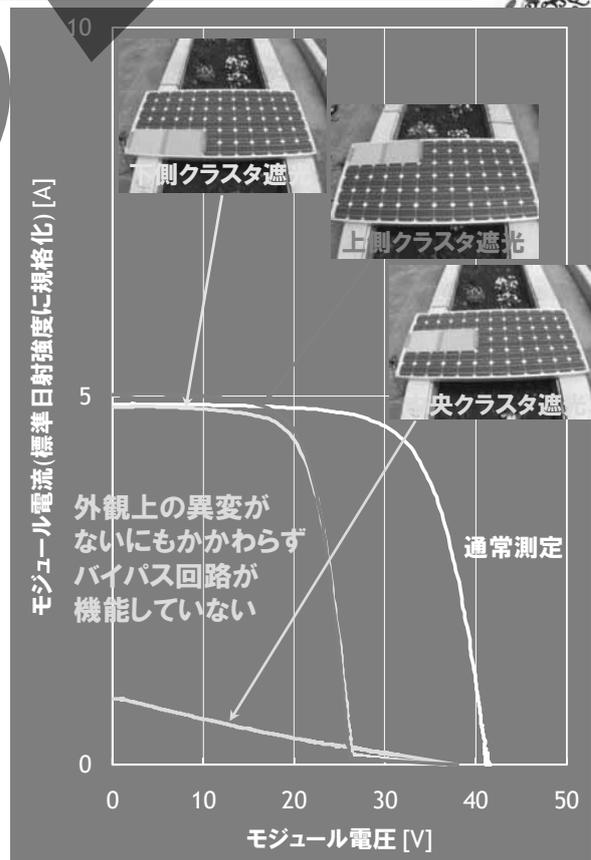
製造番号:04002167

産総研Mega-Solartownにて(F社製単結晶Siモジュール)

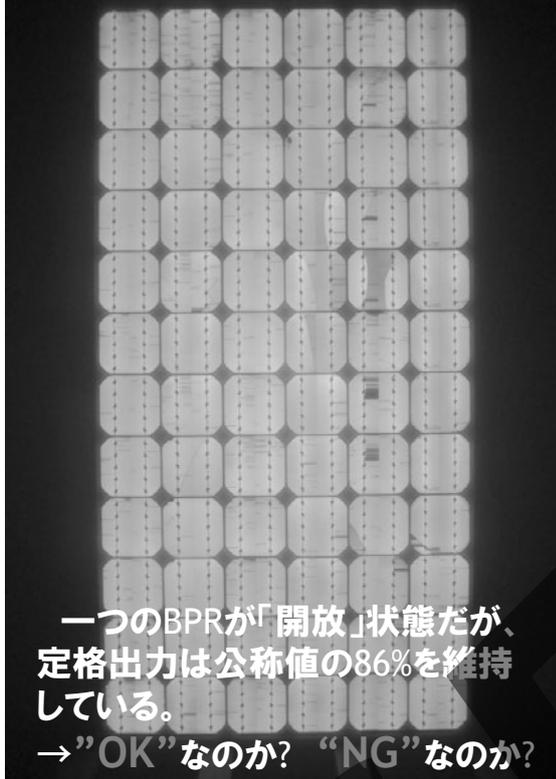
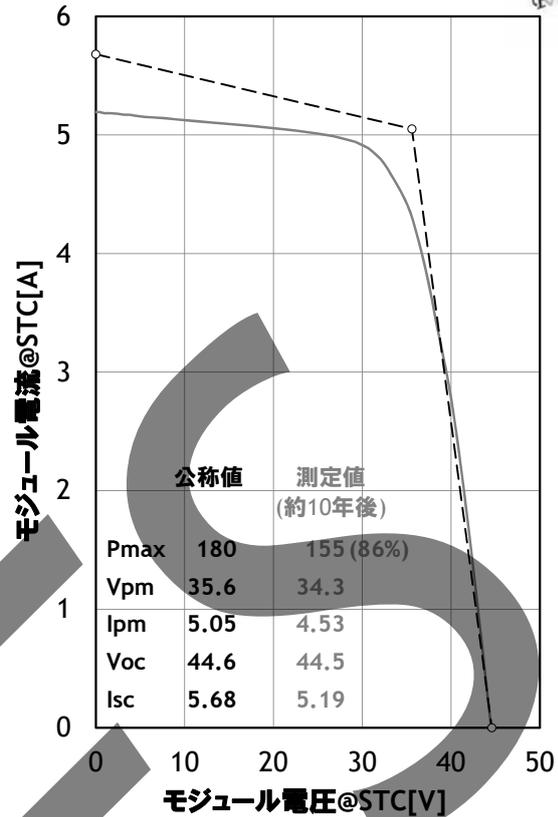
製造番号:04002167

産総研Mega-Solartownにて (MSK製LPS125-180JH)

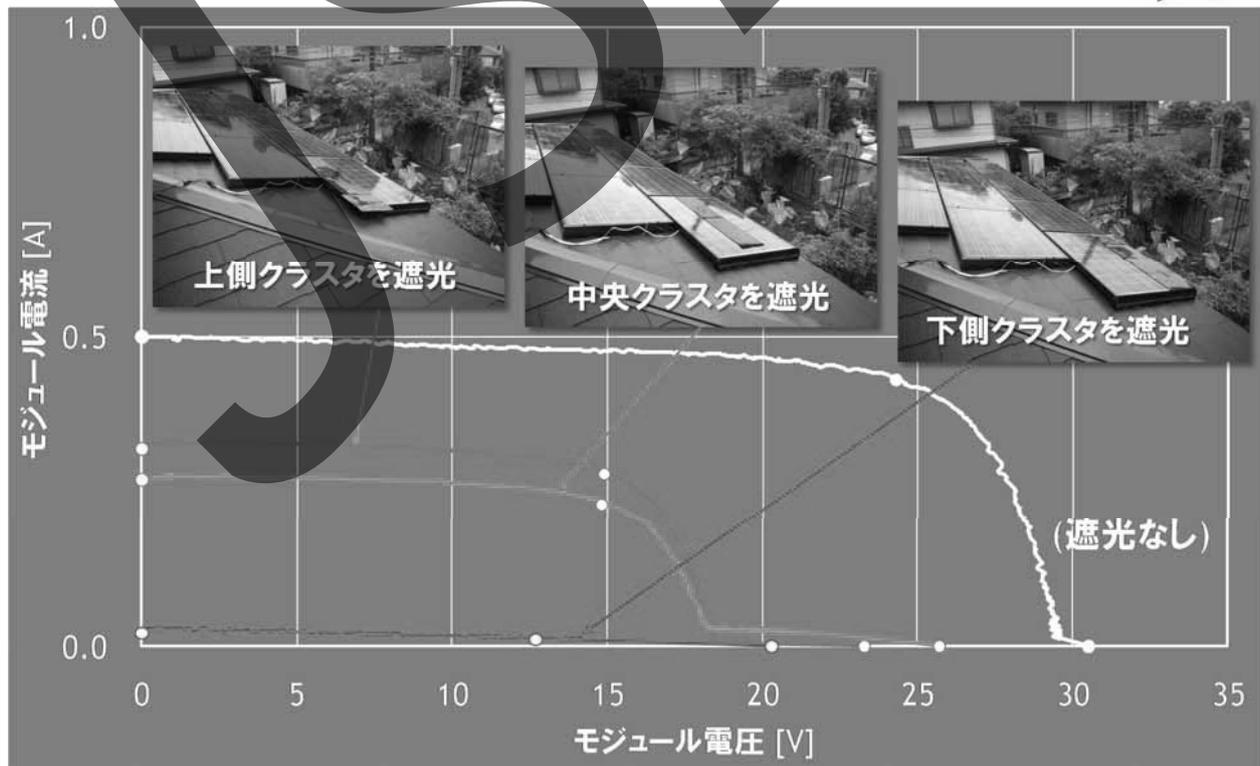
PV ResQ! 現地調査にて (横浜, A社製多結晶Siモジュール)
