太陽電池を設置した屋根との 隙間状況

～延焼リスクを考えるために、モジュールと可燃物の位置関係を概観する～

平成26年6月4日
日本太陽エネルギー学会
太陽光発電部会 第10回セミナー

株式会社 島電気商会
北川孝太郎

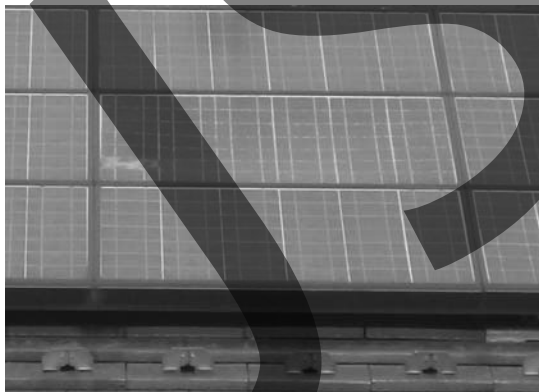
瓦屋根に設置された太陽電池

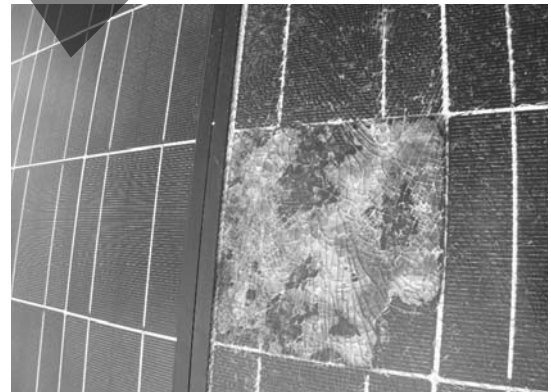
セル焼損によるガラス破損

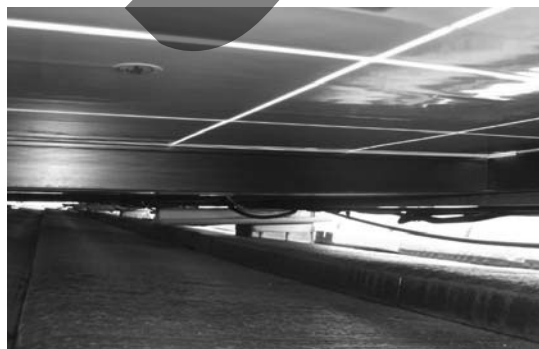
隙間は最大10cm焼損部分未確認

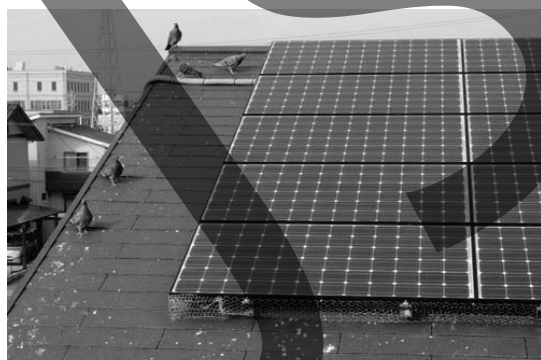
アレイ付近に集まるハトと糞

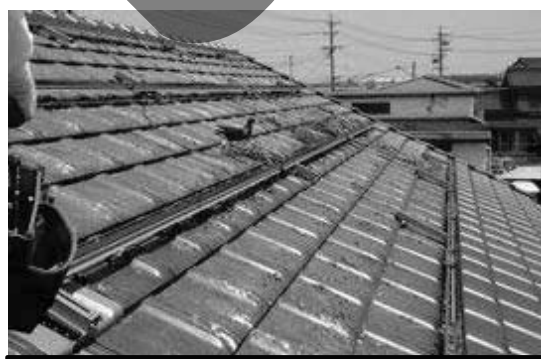
巣撤去後、高圧洗浄機で清掃

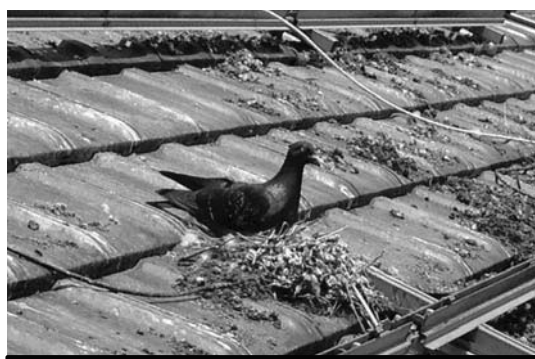
瓦金具上も営巣に適している

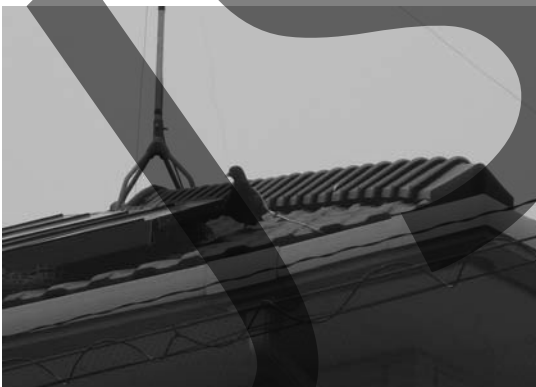
ネット対策済の場所にいるハト

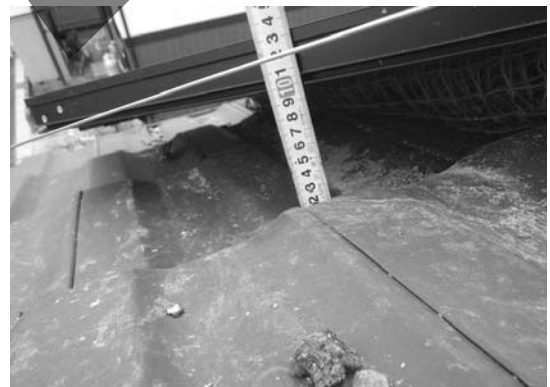
ハトが入った隙間高さ最大10cm

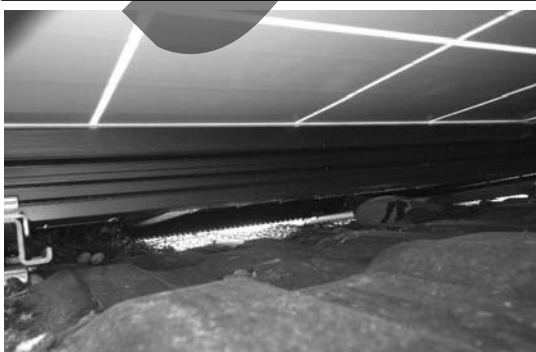
巣の中の卵(左側)とハト(右側)

※卵、ヒナがいる場合は所轄の市町村で有害鳥獣捕獲許可を申請してから撤去すること。この現場は、5/15現在未対応。

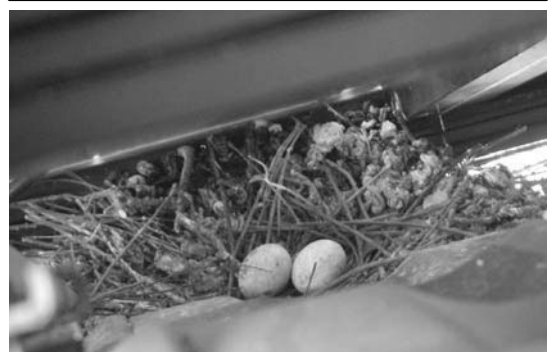
侵入防止ネット上に作られた巣

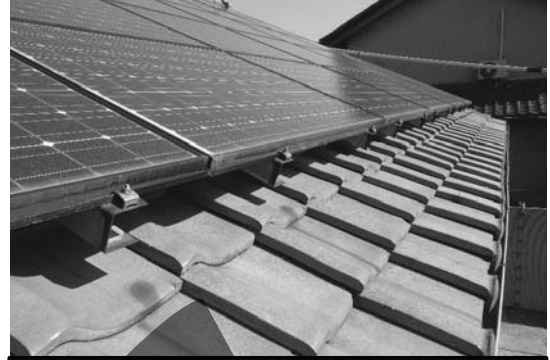
屋根との隙間は10~15cm

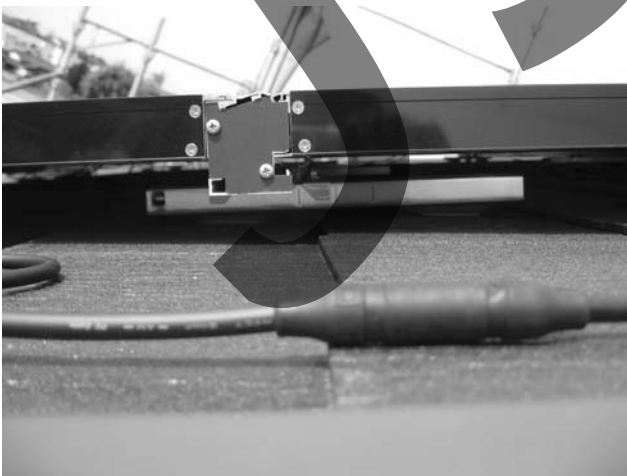
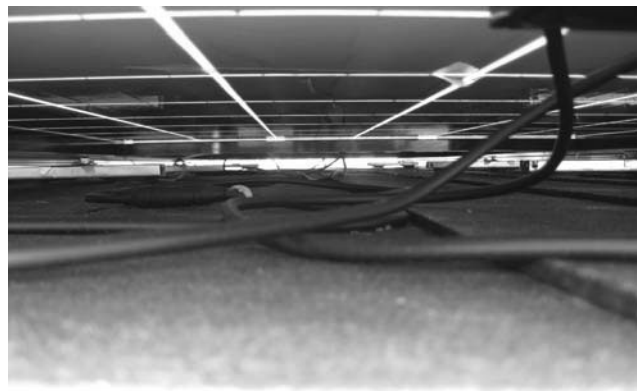
隙間は約5cm

ケーブルが屋根面と接触

- メーカー支給部材にケーブル固定部材が必ず梱包されているはずであるがケーブル、コネクタ部分が全く固定されていない。(使用方法が分からない可能性大)
- 転がされたケーブルによって砂埃、枯れ葉等が堆積しやすく、鳥の営巣や絶縁低下の原因につながる。→施工不良であり施工者の教育不足が原因と考えられる。

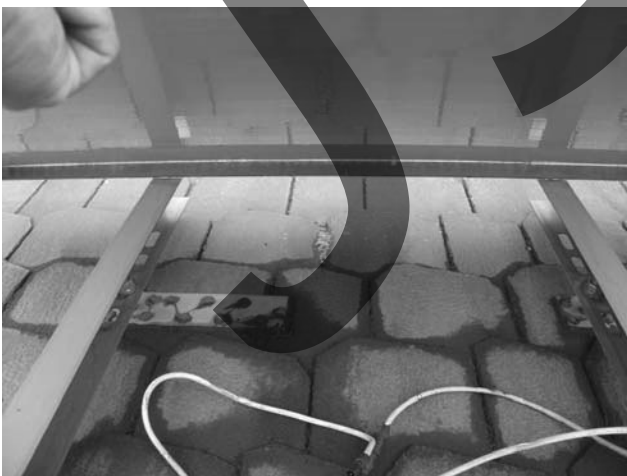
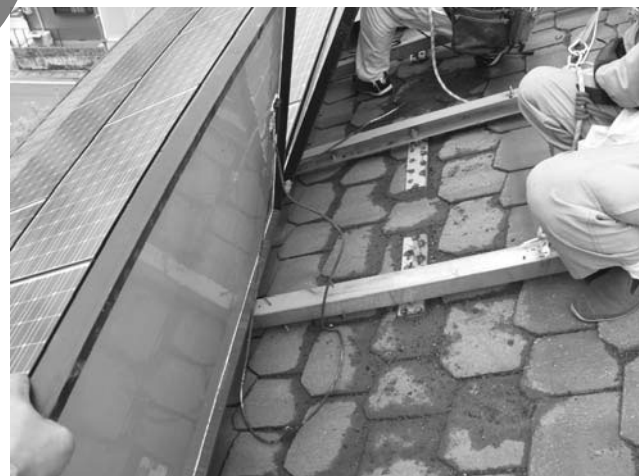
常時湿潤で苔が生えている

砂埃が泥状に堆積している

- 屋根面が地上から8mと高く、周辺は住宅地で地表面の露出は少ない。
- 太陽電池モジュールと屋根材の隙間は8cm。
- 低勾配でスレート屋根材は表面が滑りにくいため、砂埃の堆積が多いと考えられる。さらに常時湿潤のため苔が生えている。
- 現状では可燃物は見当たらない。

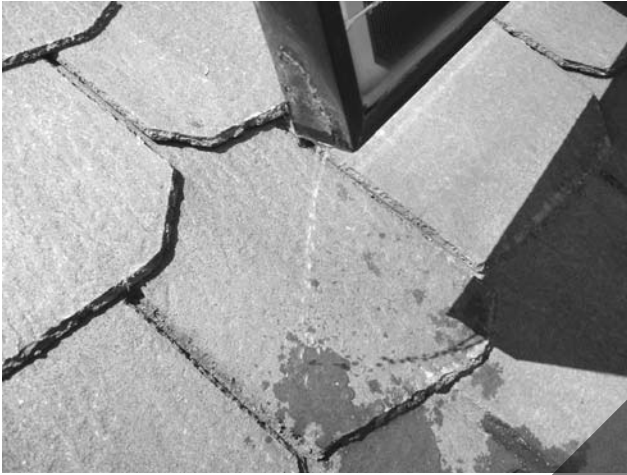
太陽電池モジュール内の水

- 太陽電池モジュールのフレーム内部(BOX構造)に水が溜まり隙間から流出している。冬季には凍結してフレーム破裂につながる可能性も考えられる。
- 太陽電池軒先部分は、適度の日射と水分の湿潤により苔が発生している。
- 設置後7年で架台腐食(屋根材汚染も含む)のため撤去、再取付。

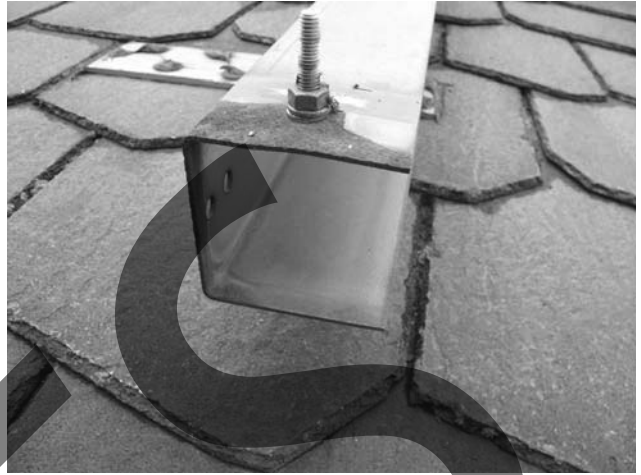
架台の腐食と屋根材の苔

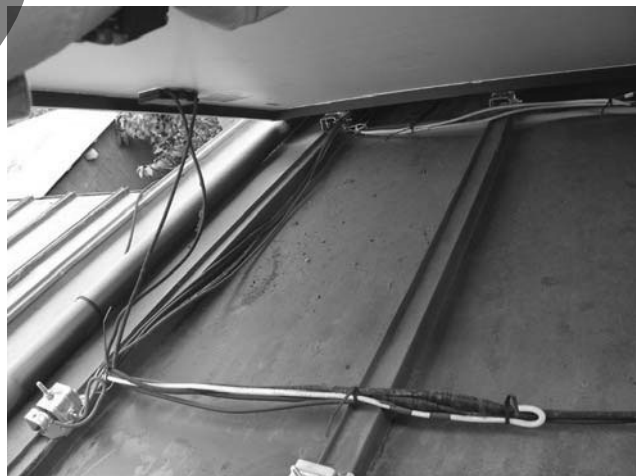
ケーブル接触面に砂埃滞留

- 屋根面が地上から3mと低い周辺が柿畑で地表面の露出は少ない。
- 太陽電池モジュールと屋根材の隙間は8cm。
- 屋根が低勾配のため砂埃が堆積しやすい。ケーブルを屋根面に接触させると接触部分に砂埃が堆積するのでケーブル固定を実施することが重要である。
- 設置後10年で屋根材ふき替えのため撤去、再取付。
- 現状は可燃物はないが周辺環境(農園)から鳥の営巣に注意する必要がある。14

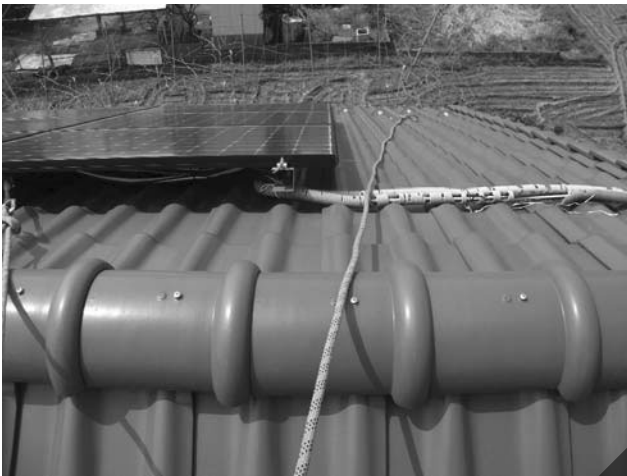
隙間状況 (10~15cm)

- 屋根面が地上から9m(中央部)と高く、周辺が畑で地表面の露出は多い。
- 屋根材表面に光沢があり滑りやすい事とケーブルが屋根面に接触していないため砂埃等の堆積が少ない。(ケーブル固定が実施されている)
- 設置後8年で配管材破損、配管材交換(部材誤選定)のため一部撤去、再取付。
- 現状は可燃物はないが周辺環境(畑)から鳥の営巣に注意する必要がある

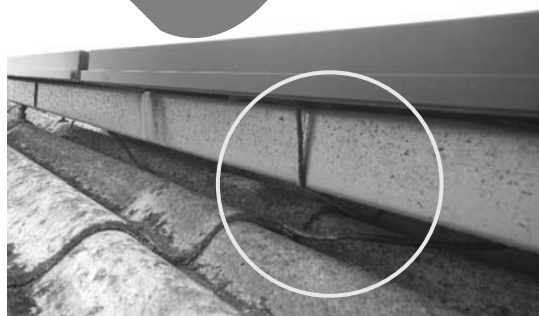
結束材破損により配線が垂れる

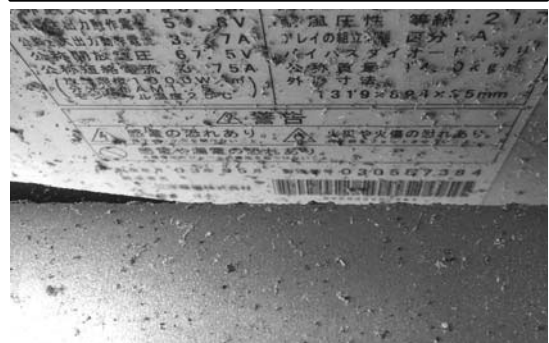
架台、電池裏面の汚れ付着状況

※築10年後に設置し9年経過時、点検を実施。予想以上に波スレートの劣化が進んでいた。湿潤状態で火災の危険性は少ない。

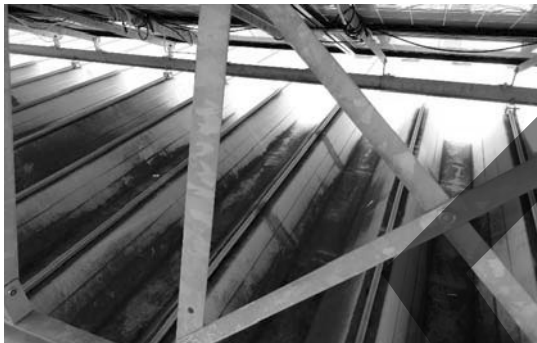
隙間、面積大、砂埃堆積も多い

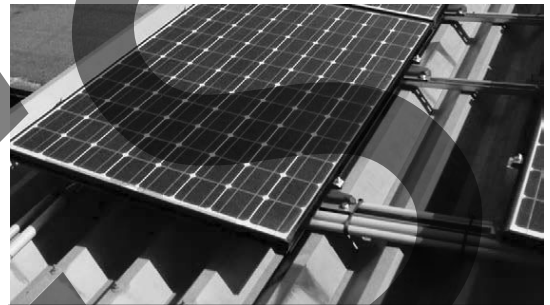
火災とは関連がない参考情報
雨水落下点の急速な屋根材腐食

※砂埃が堆積すると、湿潤状態になり屋根材の腐食が加速する。

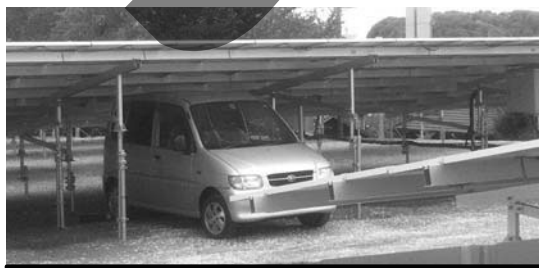
自動車。高さが十分ない。移動に
よるモジュール破損や燃料の引火
が考えられる。注意喚起する。

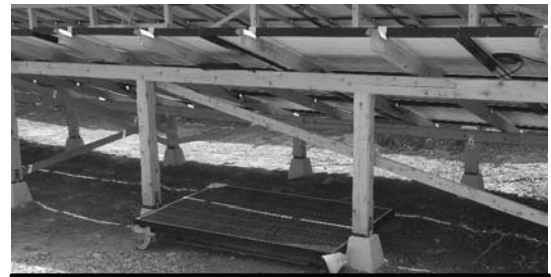
予備太陽電池。雨ざらしで予備と
しての役目が果たせるのか疑問。
濡れた状態の漏電が心配である。

※架台下の空間を収納等に利用する場合は建築物に該当する。各架台が該当していない場合は撤去すること。

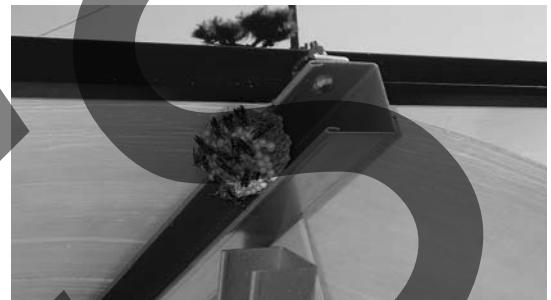
ハチの巣。火災の可能性は少ないが、人が刺される危険性がある。

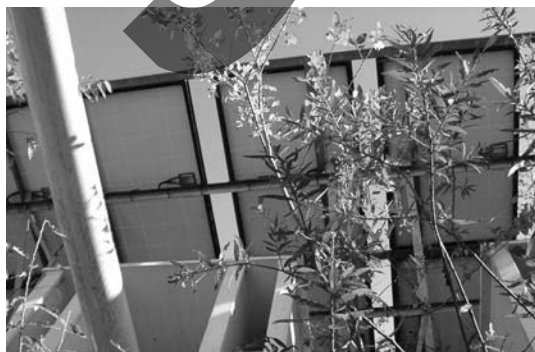
現在、枝に葉はないがガラス破損

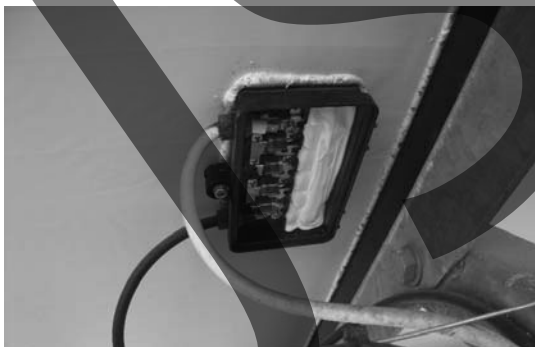
フタが脱落、引火の可能性が高い

※設置後8年後に屋根材改修時に発見。フタが破損、落下して開いた状態であった。

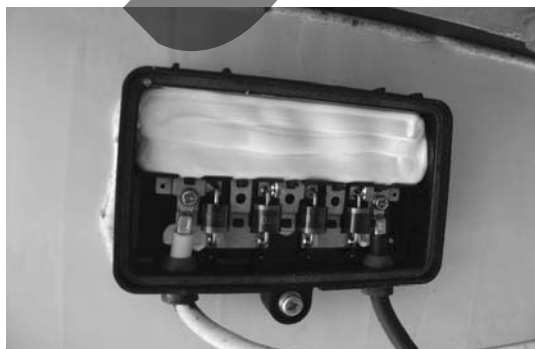
端子箱内、充電部露出状況

※可燃物が触れて引火する可能性が高い。(当然感電も含む)

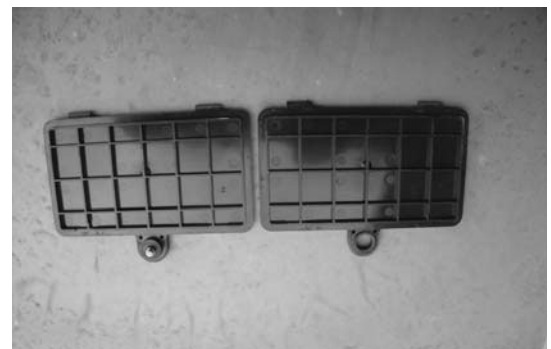
左側正常品、右側破損品

↑破損品は、ネジ部分の樹脂が破損して脱落したと考えられる。
