# 太陽電池モジュールの 長期信頼性 -発電性能と安全性能-

(独)産業技術総合研究所

# 産総研太陽光発電設備の詳細調査(“MST10”)-(0)

2014年3月に運用開始から満10年を迎えることから、全モジュール約5,600枚の詳細調査を実施(2012年2月-2014年8月)

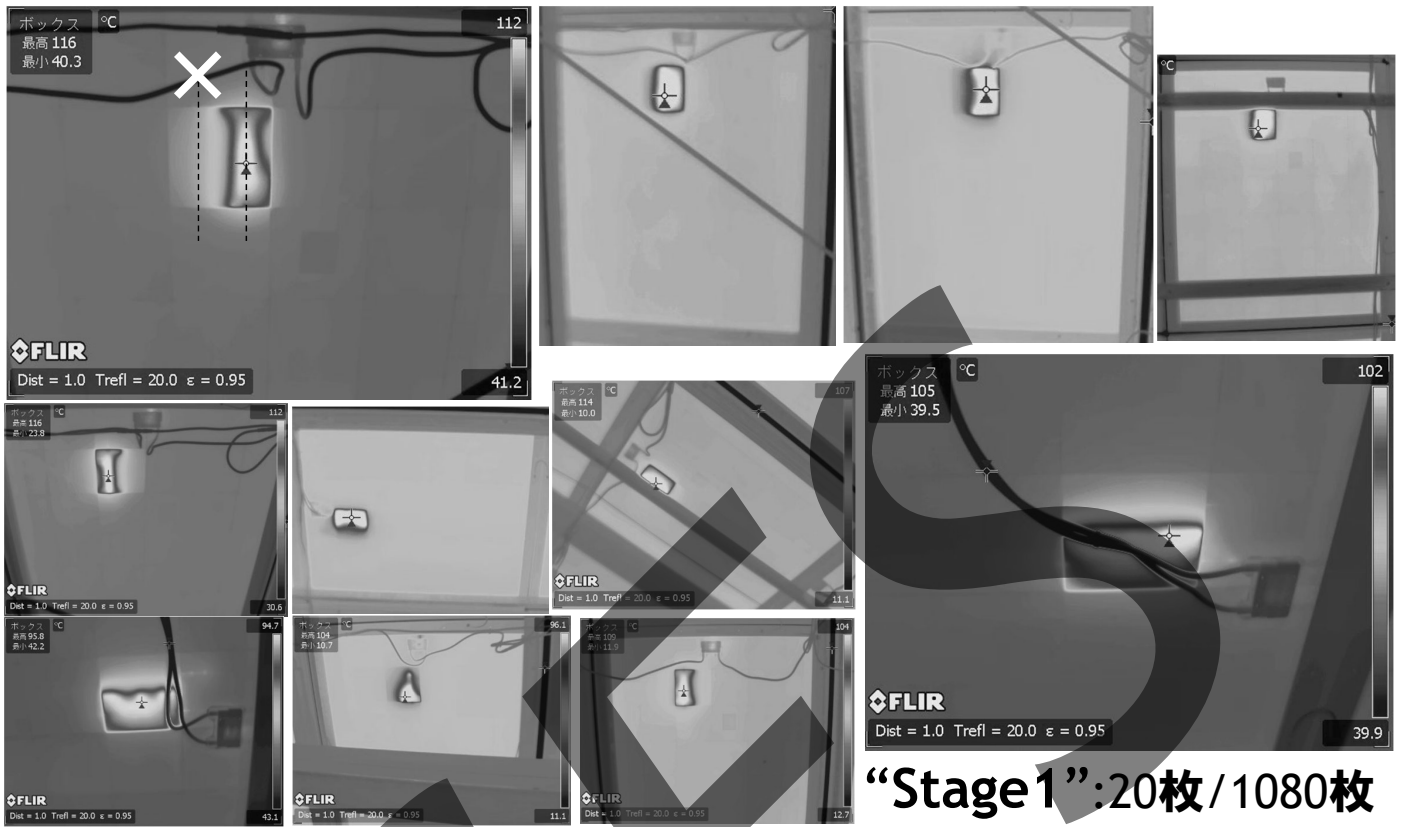
# モジュール”Am”の赤外線カメラ観察(裏面から, 2014年7月11日)

“Stage 1”: 20枚 / 1080枚

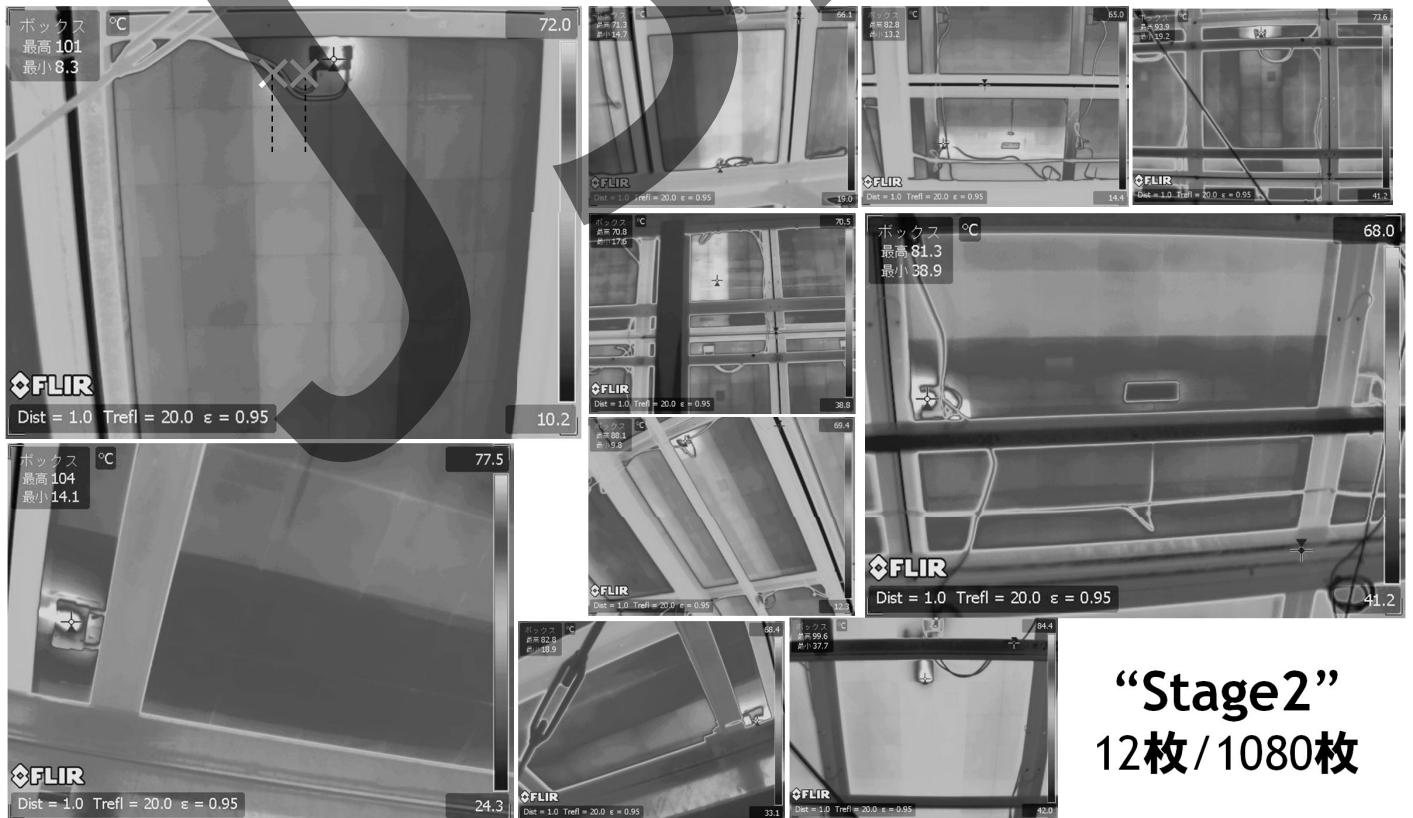
# モジュール”Am”の赤外線カメラ観察(裏面から, 2014年7月11日)

“Stage 2”  
12枚 / 1080枚

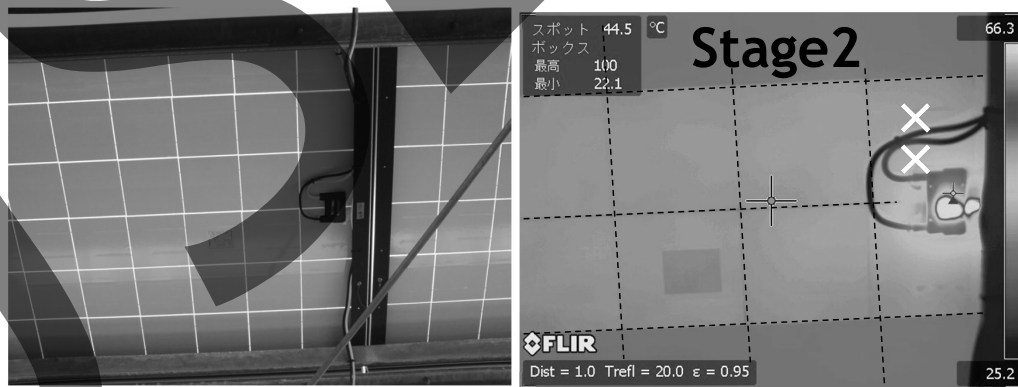
’10年3月の状態  
 外観に異常はないが、内部回路は”Stage2”の状態を4年間継続していた。

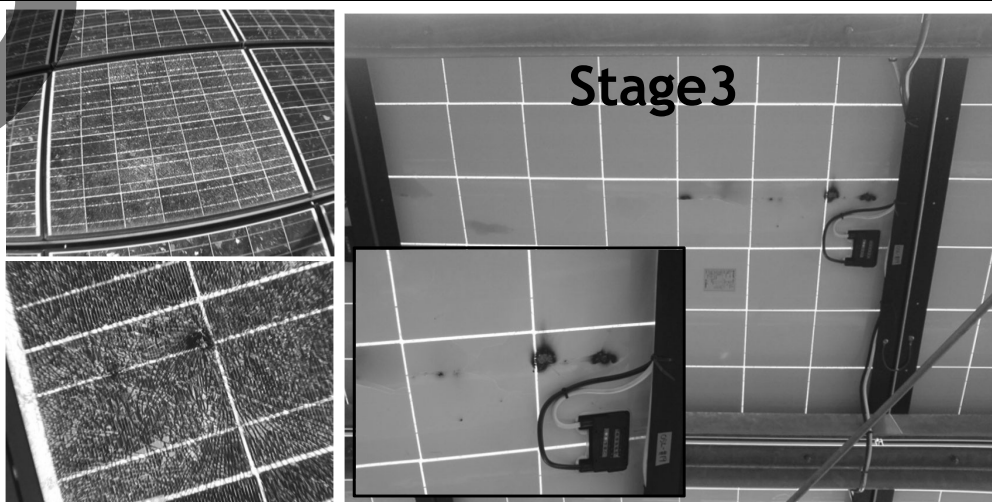
’10年6月の状態  
 電流を迂回させていたバイパス回路(BPR)が開放故障。  
 →ガラス全損  
 →バックシート焼損

となっている太陽電池モジュールは、交換の必要がある!(のではないか?)

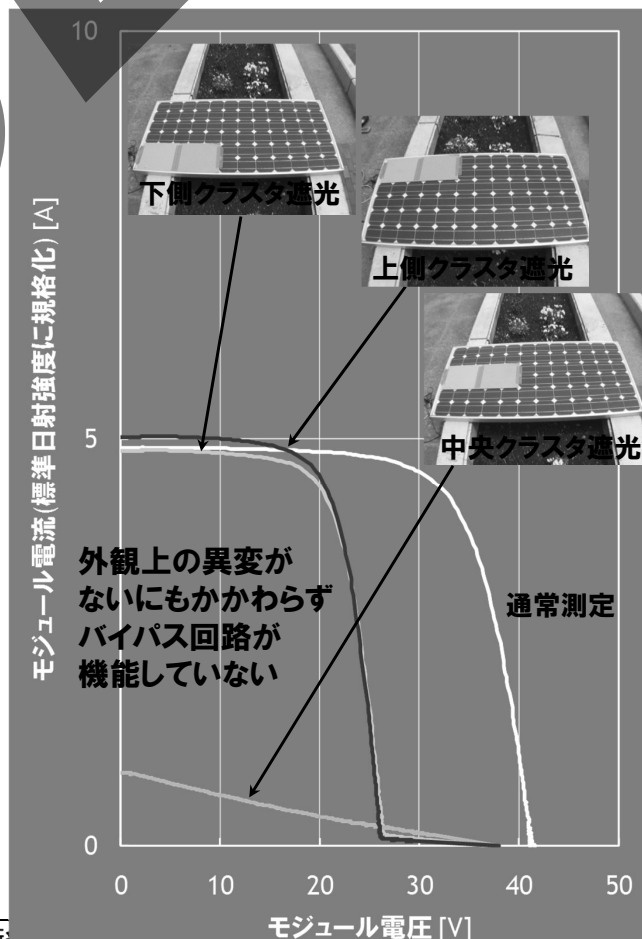
“Fs”モジュール  
(製造番号:04002167)

陰のかからない設置場所であり、  
外観上の異変(焼損)もない

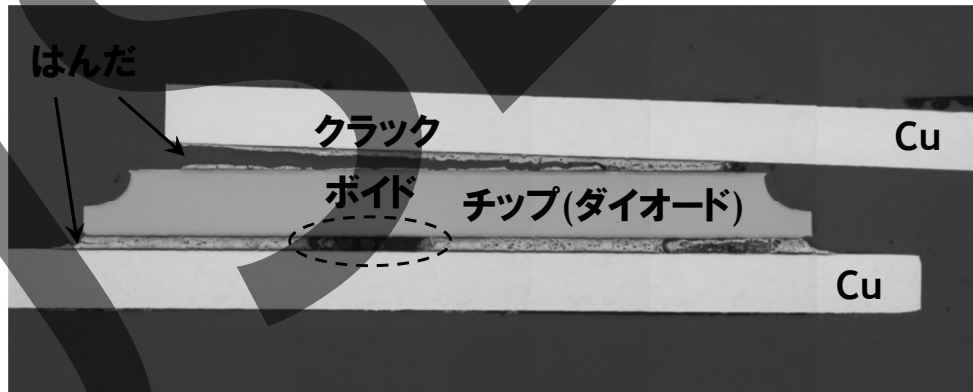
同型式で電気的には「正常」のバイパス回路では...

上部フレームが剥離しており、1/4程度しかはんだが残っていない

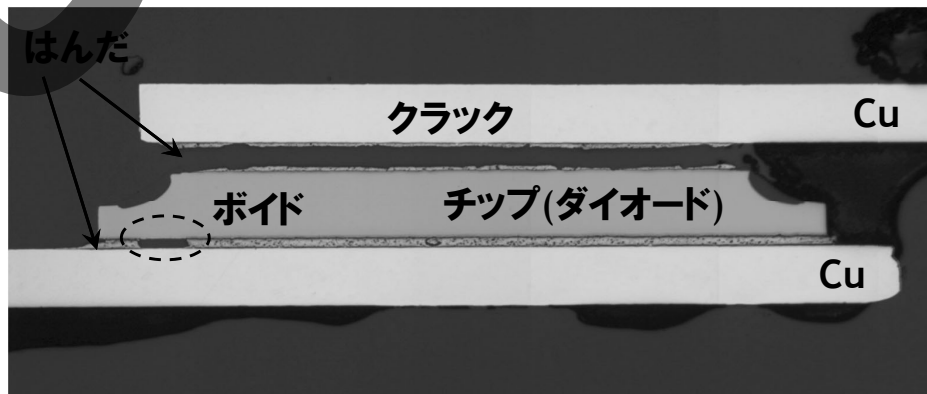
同型式で電気的には「開放」のバイパス回路では...

上部フレームが剥離。Cu下およびチップ上にはんだはあり

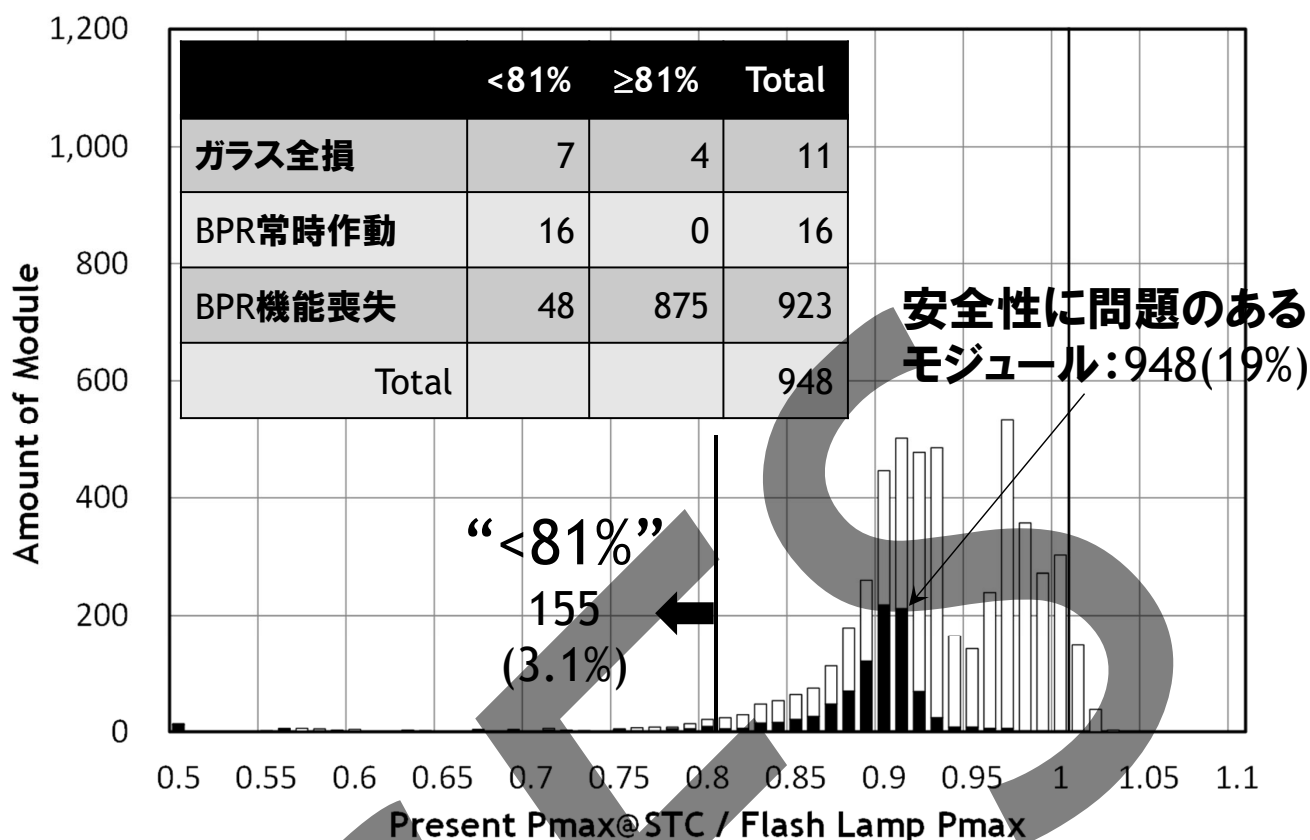
## 安全性に問題のあるモジュールの分布

→安全性に問題のあるモジュール(ガラス全損+BPR常時作動+BPR機能喪失)は948枚(19%)
