## 第12回セミナー「太陽光発電システムの長期信頼性に係わる課題と対策」 各社太陽電池の加速試験結果・信頼性認証

2014年12月12日

研究事業センター 大林只志

一般財団法人 電気安全環境研究所

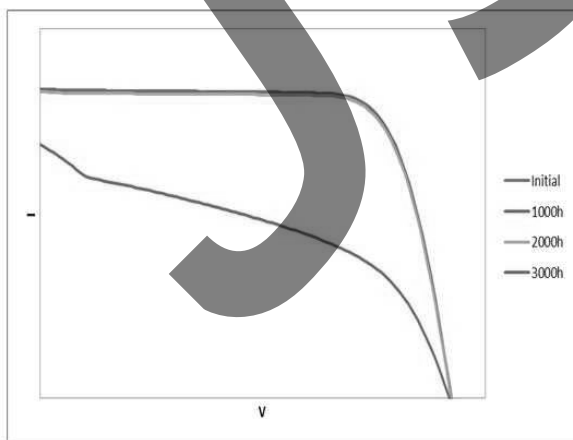
図 C02サンプルのIV曲線

3000時間で急激に出力低下したサンプル

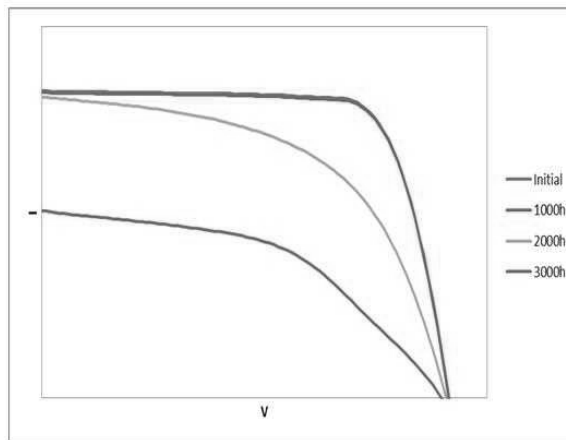
図 C05サンプルのIV曲線

最も出力低下したサンプル

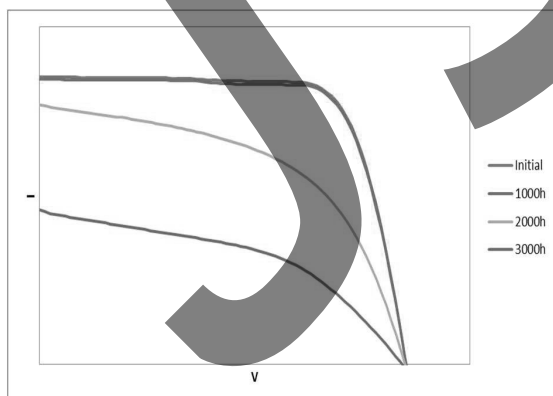
図 E03サンプルのIV曲線

最も出力低下したサンプル

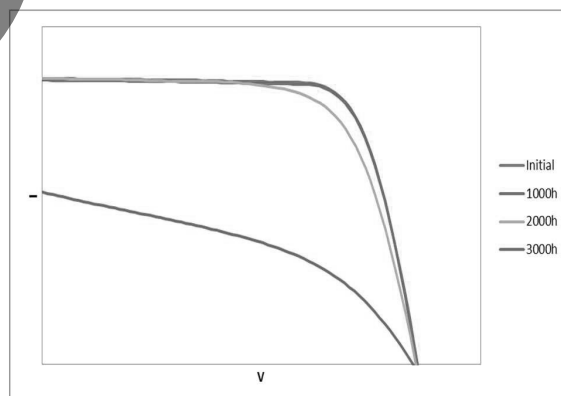
図 E05サンプルのIV曲線

3000 時間で急激に出力低下したサンプル

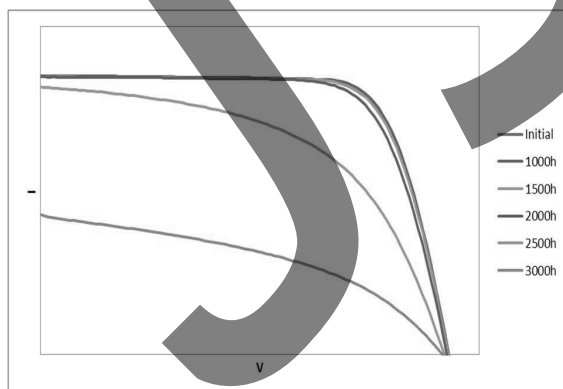
図 I01サンプルのIV曲線

比較的输出低下の遅かったサンプル

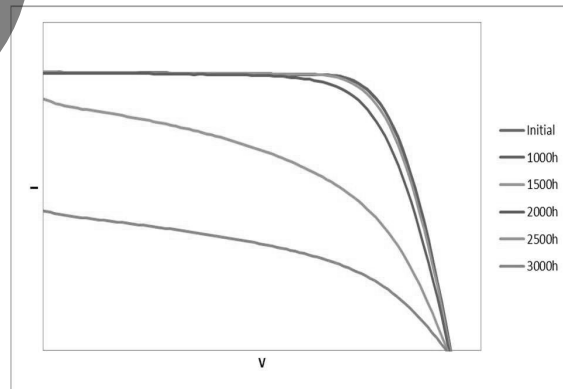
図 I02サンプルのIV曲線

最も出力低下したサンプル

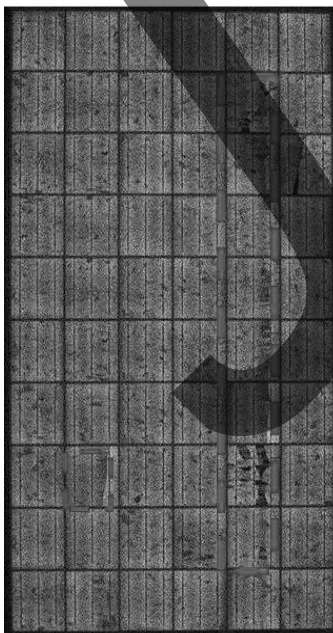
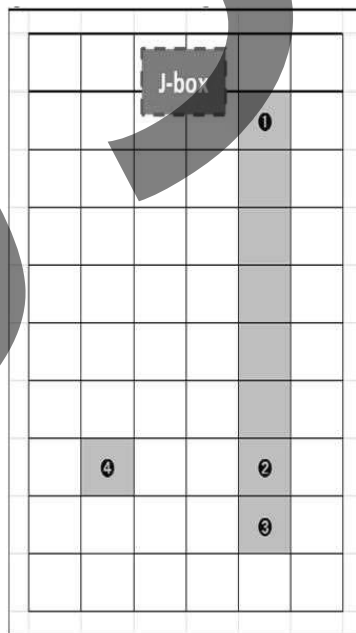
### B社:DH1000+TC200+DH1000+TC200後(Snail Trail)

EL画像とSnail Trailの発生位置は、一致する。

Snail Trail(セルクラック)を1/10台で確認した。モジュール出力の低下は認められず。

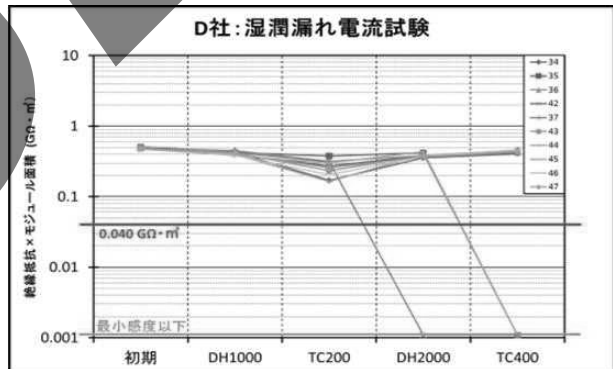
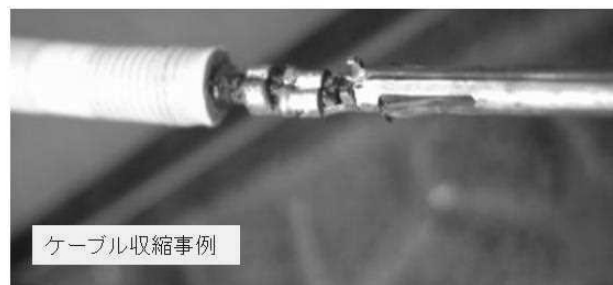
ケーブル収縮事例

- (1) Pmax 5%以上の低下は認められなかった。
- (2) 絶縁不良 4/10, うち3台のモジュールにクラック。(ハンドリングまたは輸送によるガラス割れ)

**ケーブル収縮による影響あり**

- (1) 湿潤漏れ電流試験後、J-Boxのケーブル挿入口からJ-Box内に侵入したと思われる水が出てきた。Failになったモジュールだけではなく、絶縁が確保できたモジュールでも同様の状態のモジュールがあった。
- (2) TC400終了後のコネクタ着脱時、端子部のキャップが抜けてしまった。ケーブルの外装が痩せ、芯線には緑青が発生していた。
- (3) 10台中3台マイナス側のコネクタキャップが抜ける

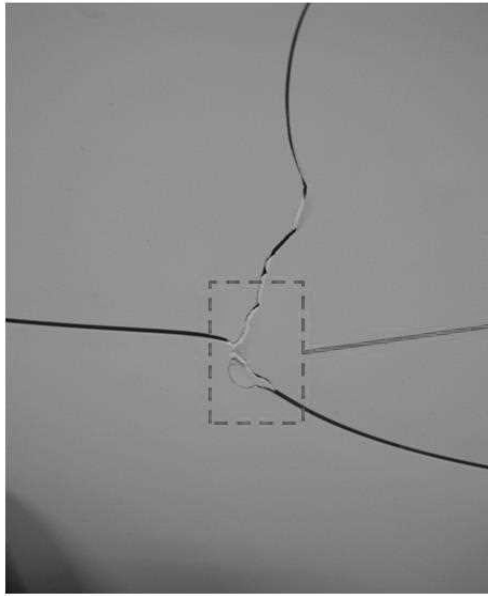
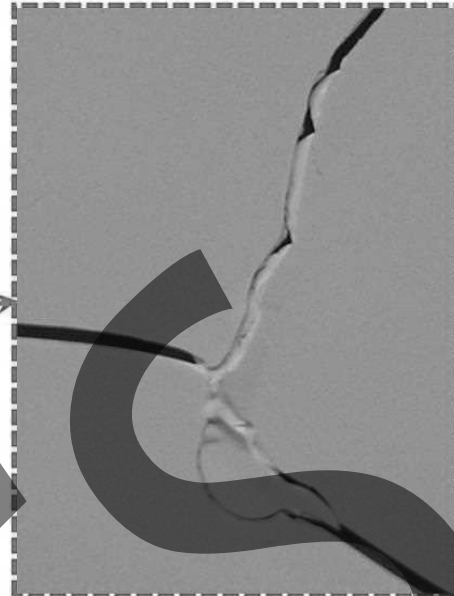
E社: DH1000+TC200+DH1000+TC200後(T4後)

- (1)Pmax 5%以上の低下があったモジュールは無かった。(TC試験通電あり)
- (2)5/5バックシートへの亀裂が確認できた。DH1000+TC200+DH1000+TC200にてバックシートが変化した。

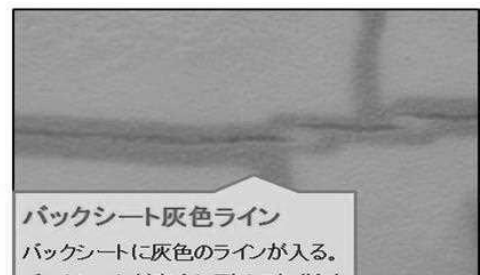
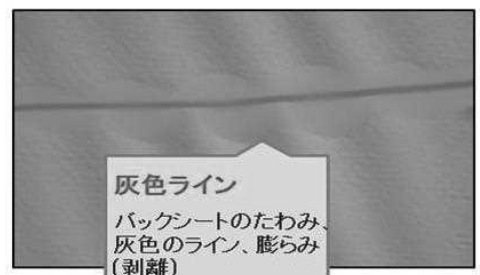
**バックシート灰色ライン**  
 バックシートに灰色のラインが入る。バックシートが完全に裂けてなく途中で止まっている。裂けたものもあるが大きくても0.3ミリほど。

**灰色ライン**  
 バックシートのたわみ、灰色のライン、膨らみ(剥離)

- (1)Pmax 5%以上の低下があったモジュールは無かった。(TC試験通電あり)
- (2)5/5ともバックシートに灰色のラインあり。ヒビ割れのように見えるが、裂けてなく亀裂ではない。

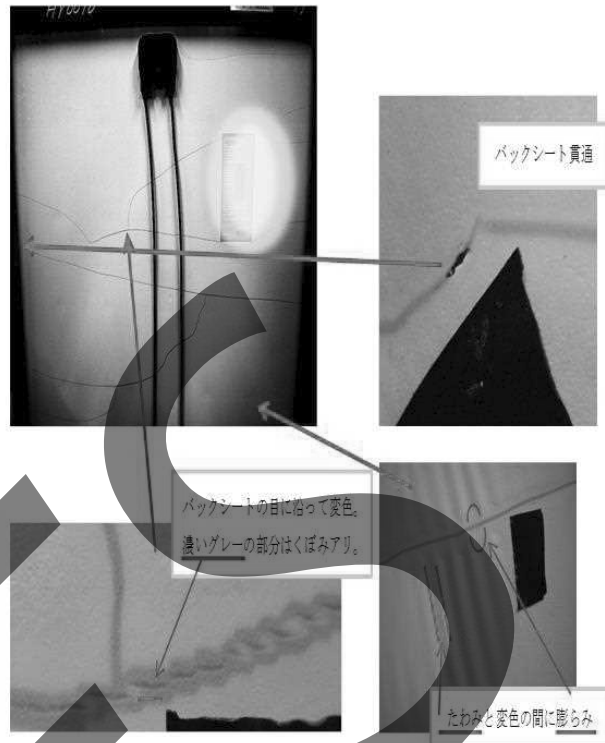
F社: DH1000+TC200+DH1000+TC200 (T4後)

- (1) Pmax 5%以上の低下モジュールは無かった。(TC試験通電あり)
- (2) 5/5ともバックシートに灰色のラインあり。ヒビ割れのように見える。裂けたものもあるが大きいもので0.3mm程度。
- (3) DH1000+TC200+DH1000+TC200試験後にバックシートのヒビ割れを確認した。

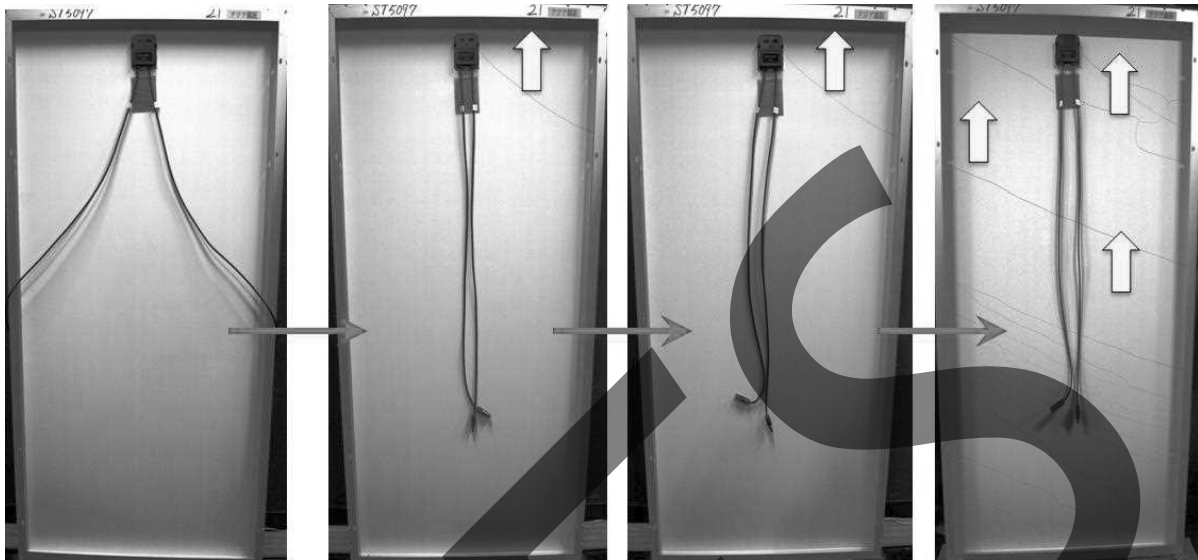
バックシートのクラックの成長

- (1) TC200後、バックシートに初めてひび割れが形成された。(5台中5台)
- (2) バックシートの外観はDH2000終了時よりもひびが拡大、増加している。(5台中5台)

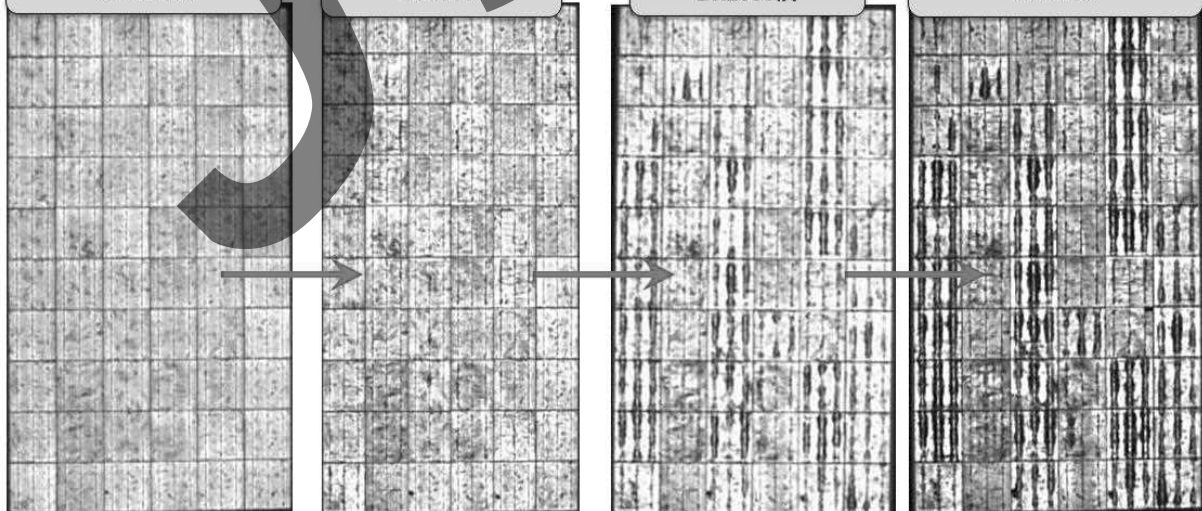
EL画像(G-21)の推移

ガラス/EVAに水分が侵入

- (1) DH2000後、大きく出力が低下(約10%)していることを確認した。バスバー周辺に発光しないエリアが示されている。
- (2) TC400後には、発光しないエリアが広がり、出力が低下。(約5%)

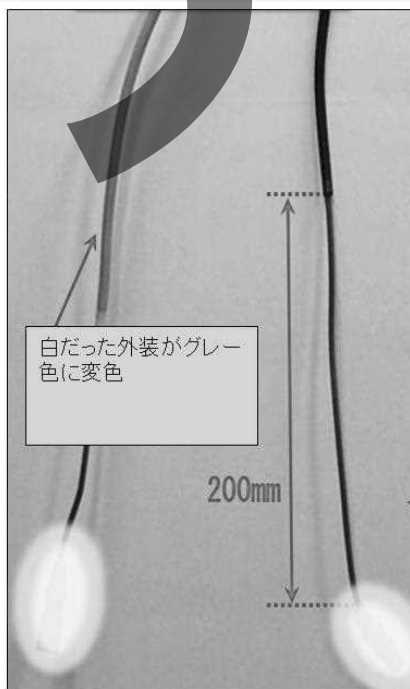
ケーブルの収縮・可塑剤ブリードの事例(H社 拡張試験後)

- (1)Pmax値は5%以上の出力値を示した。(n=10)
- (2)ケーブルの外装が収縮、硬化、変色  
(白→黄→グレー系)、可塑剤のブリードアウトあり。
- (3)絶縁抵抗値は基準値を満足。(n=10)

DH2000までは外装は黄変傾向であった

※可塑剤のブリードアウト、外装の変色、外装の収縮は全数に見られた。

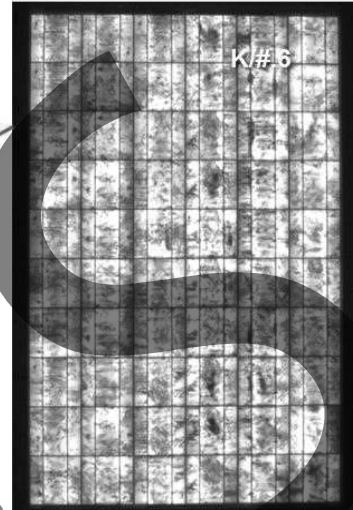
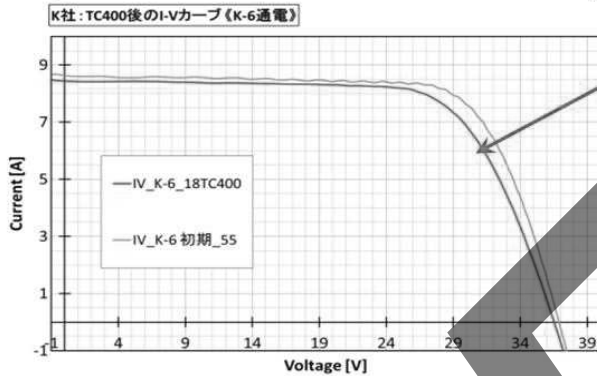
TC400後 EL画像

(1) Pmax 5%以上の劣化は通電モジュール5台のうち1台のみ確認できた。(K-6)  
 (2) 絶縁特性は基準内で、バックシートのひび割れは無かった。

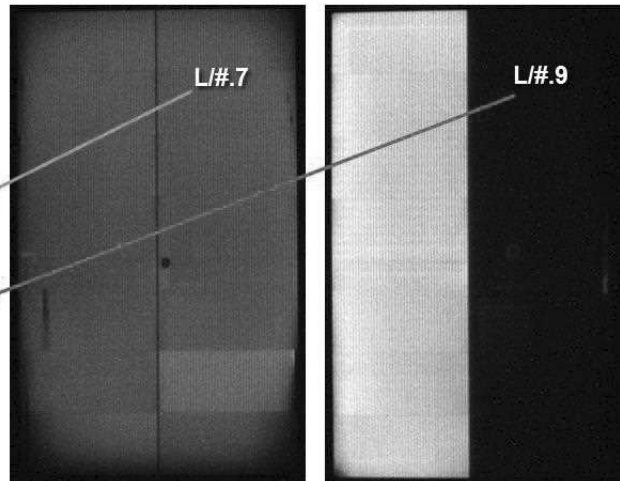
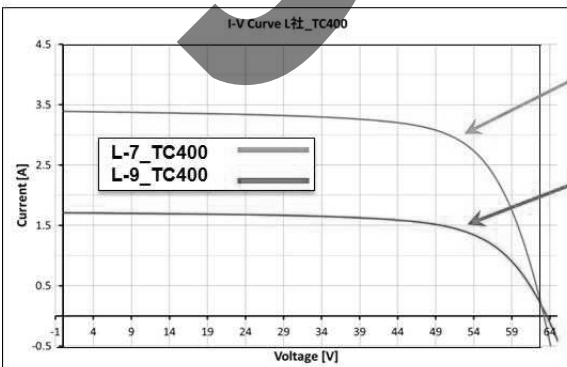
TC400後 EL画像

(1) 短絡モジュールL-9のみ約50%の出力低下を確認。  
 (n=1) EL画像よりL-9サンプルに断線が認められる。  
 その他の短絡モジュールは5%以上の出力劣化は見られず。(n=9)  
 (2) 絶縁抵抗値は基準値を満足。(n=10)

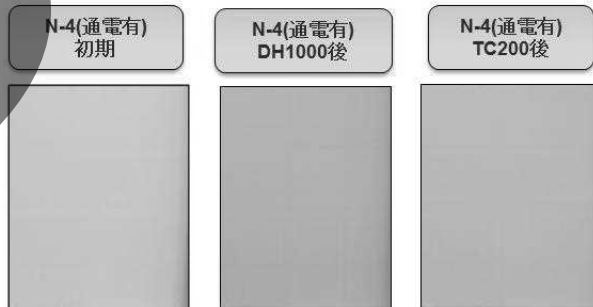
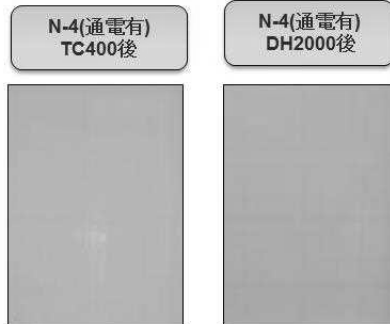
N社 バックシートの変色とクラック

(1) バックシートの変色(黄変)の進行を確認。通電、短絡モジュールともに。(N=10)

(2) J-Box付近に細く長いひび割れが発生。通電、短絡モジュールともに。(N=10)

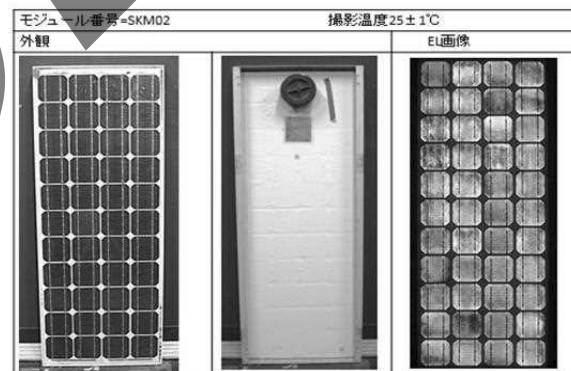
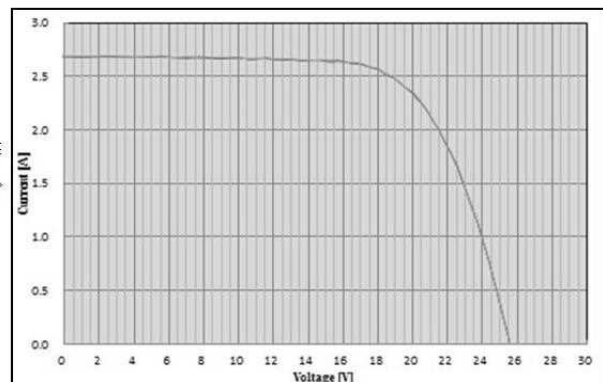
### 事例: 単結晶Si Yモデル (1985年製造)モジュールの特性他

直列接続最終セルと一側端子ボックスへの内部リード線の半田カ所が発熱で断線(内部配線不良)。修復後測定
