## 保守点検品質を確保する 保守点検事業者認証

2017年8月1日  
電力技術試験所  
大林只志  
一般財団法人 電気安全環境研究所

一般社団法人日本太陽エネルギー学会 太陽光発電部会 第20回セミナー

# 1. 大規模発電所の実態 (現場で何が起きているか?)

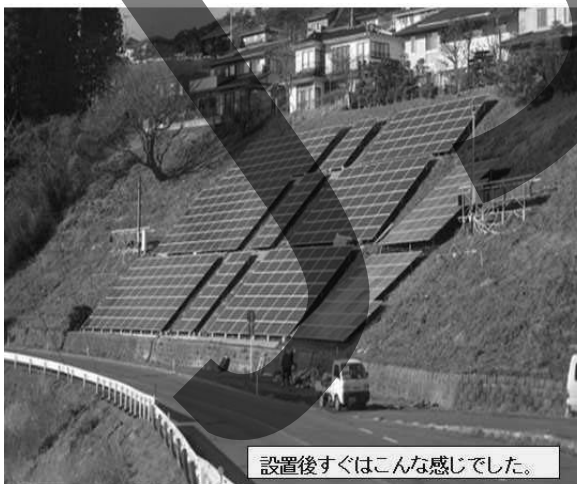
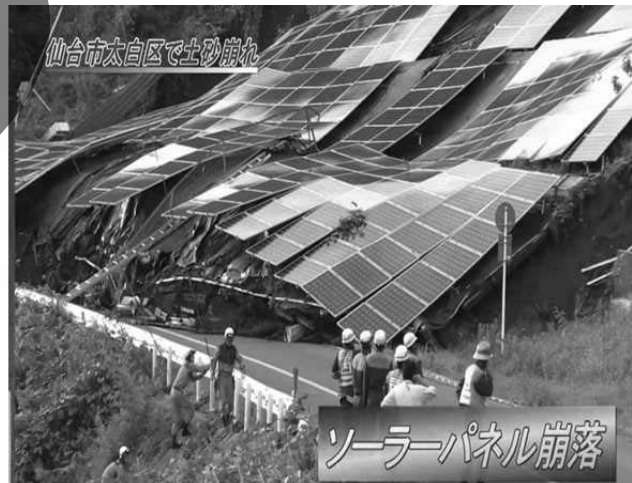
### 太陽光発電所事故事例(大雨による地滑り)

仙台市太白区で住宅地のすぐ下側ののり面が、幅およそ60メートルにわたって崩れ、この地区には大雨を受けて避難勧告が出されていましたが、消防は改めて近くに住民に避難の誘導を行い、およそ10人が近くの中学校に避難しました。崩れた土砂とソーラーパネルが下を通る市道をふさいでいるため、付近の道路が通行止めになり、幸いにもけがをした人はなかったものの、現場は、仙台市郊外の住宅地でのり面の上には住宅が建ち並んで、2次災害も予想されました。

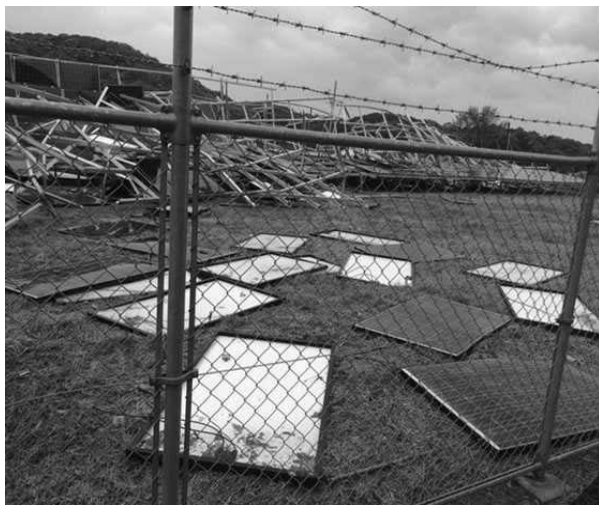
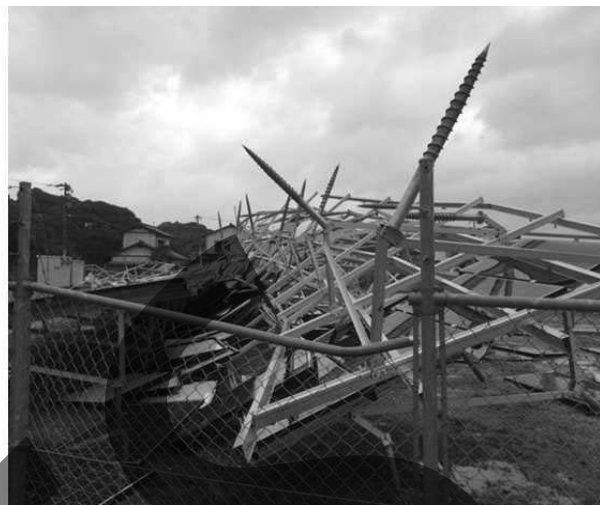
### 太陽光発電所事故事例(台風の影響)

九州で台風によりパネルが飛び、住宅の屋根や車に突き刺さり甚大な被害をもたらしました。スクリー杭から持っていかれています。元々の地体力不足など問題があったのかもしれない。

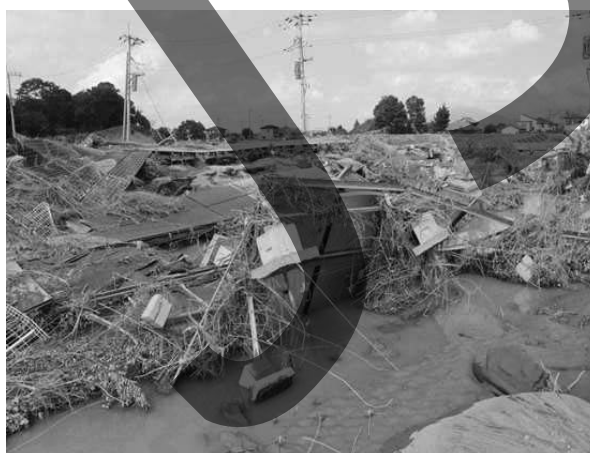
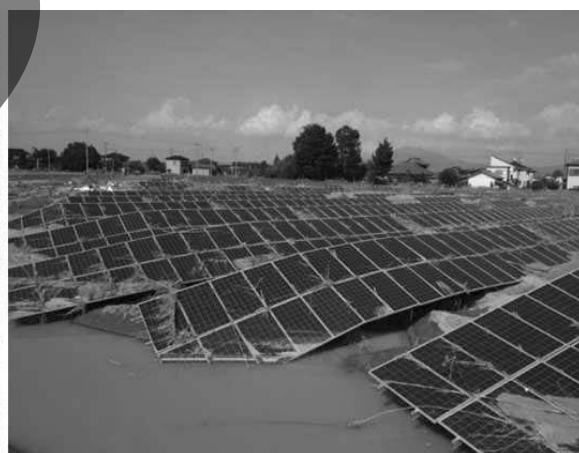
### 太陽光発電所事故事例(堤防の決壊)

記憶に新しい鬼怒川の大反乱の際、堤防が3箇所決壊、その内ひとつが太陽光発電業者が堤防を削ったことによる決壊ではないかといわれている。

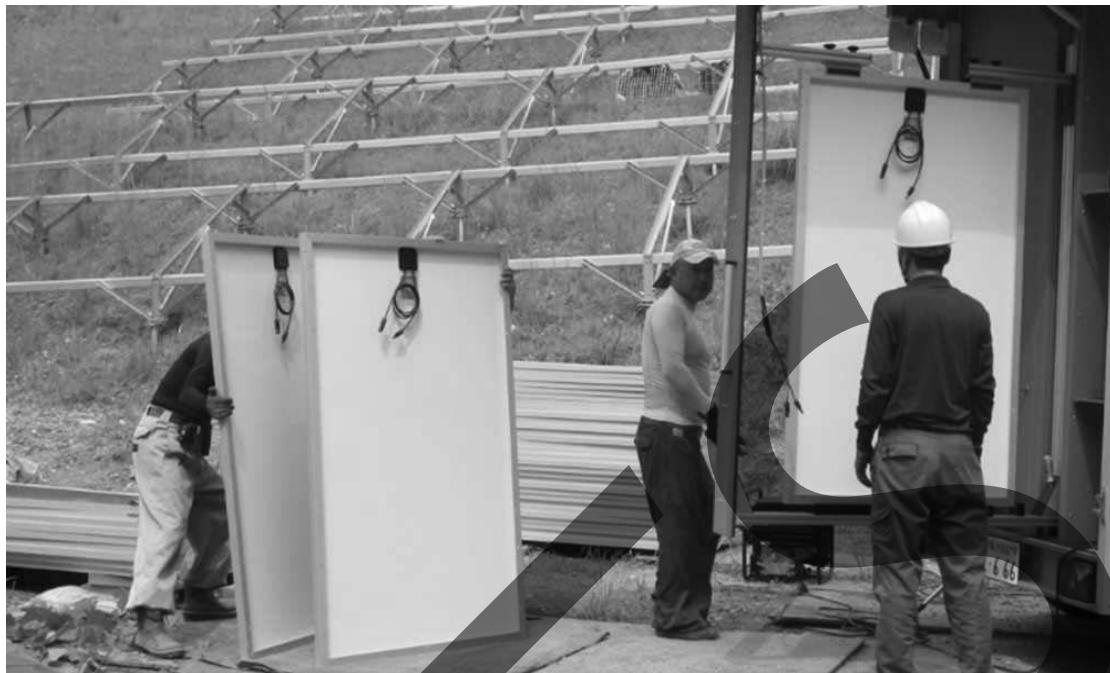
### モジュール受入れ検査で発見のモジュール割れ

クラックを発見、クラックが入ったのは出荷前か出荷後か？

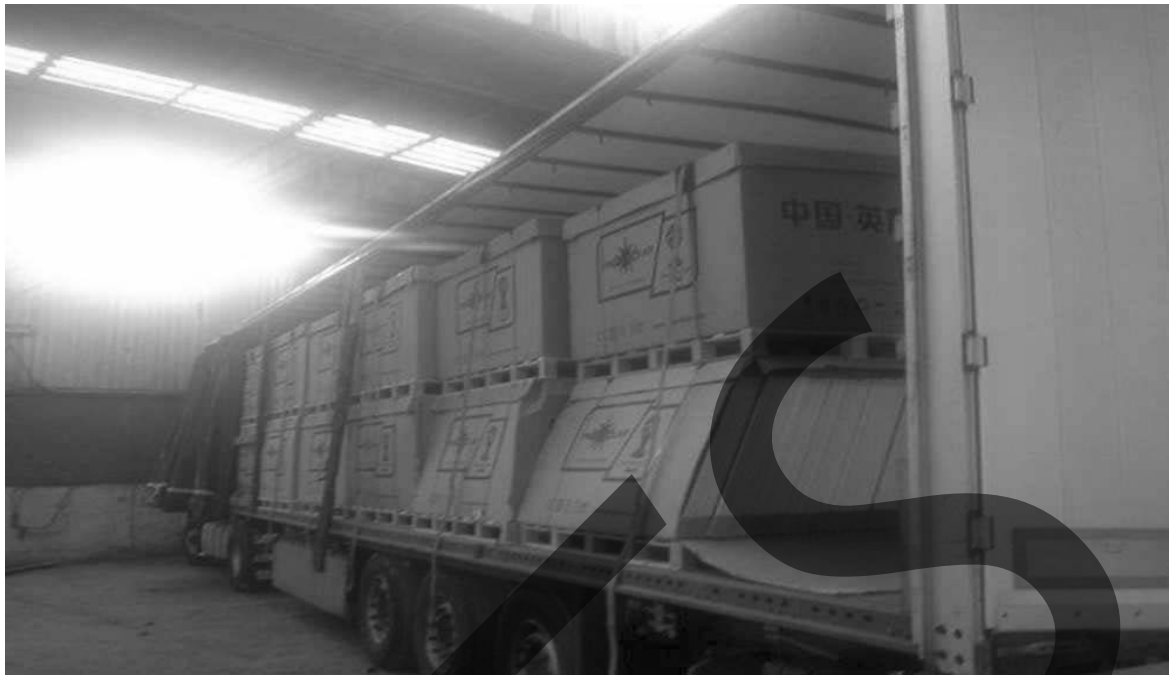
### 荷崩れを起こしたモジュールの梱包

平置きしなければならないモジュールを横置きに積んだため荷崩れを起こした？

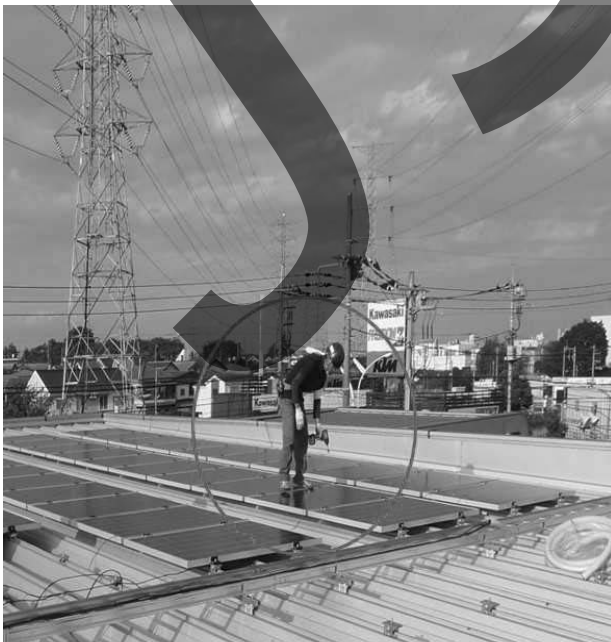
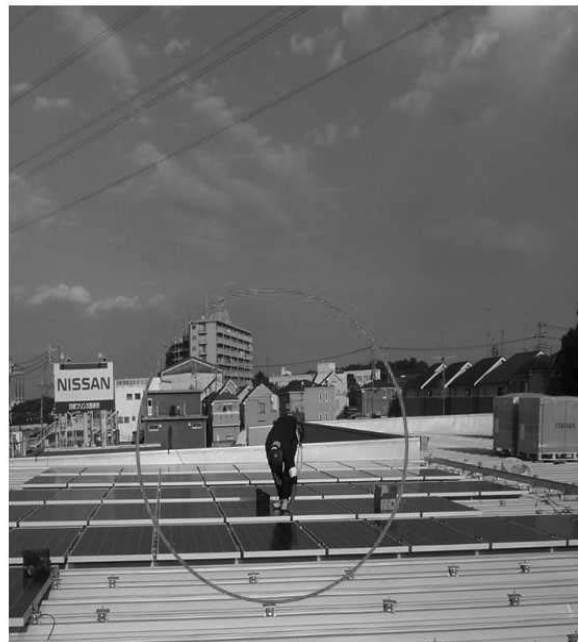
「施工時の作業でモジュールに乗ることを禁止できるか？」  
フレーム上なら良いのか？ 十分な強度設計がなされているか？

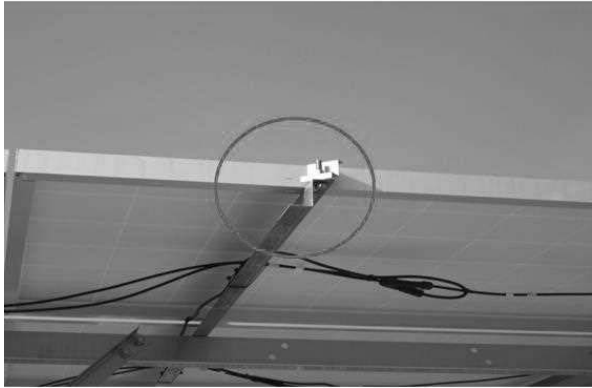
「金具の取付不良」

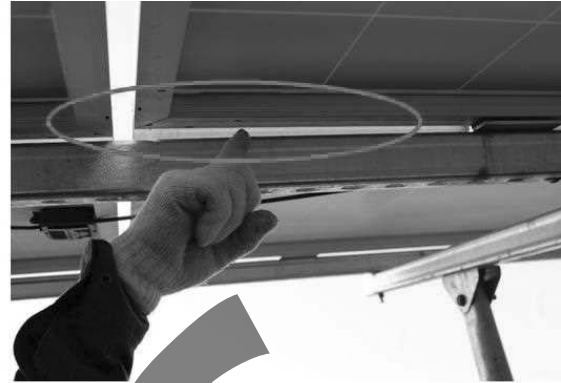
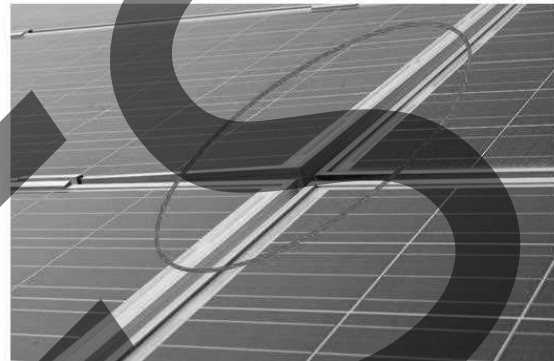
「モジュール取付け不良」

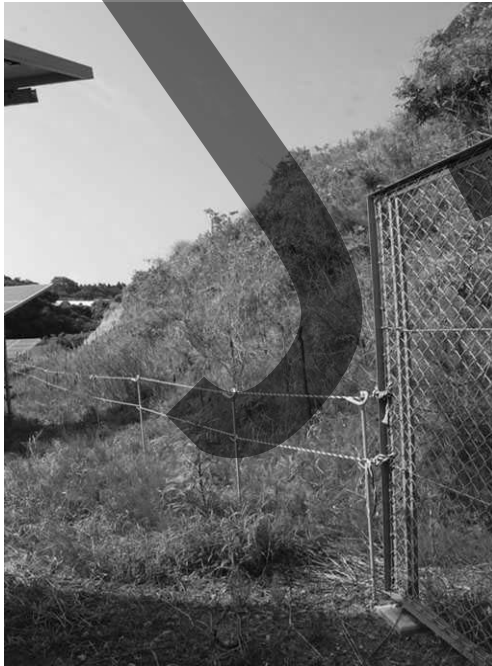
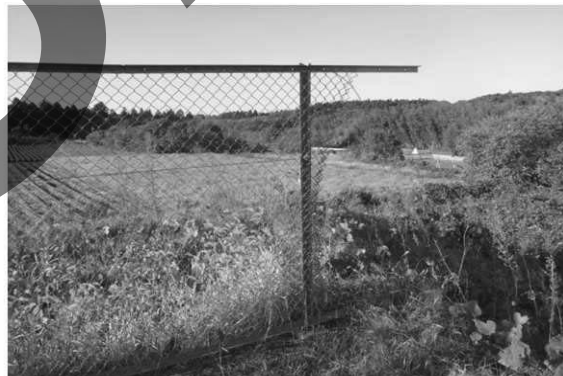
「安全性を確保するためのフェンスのはずが---

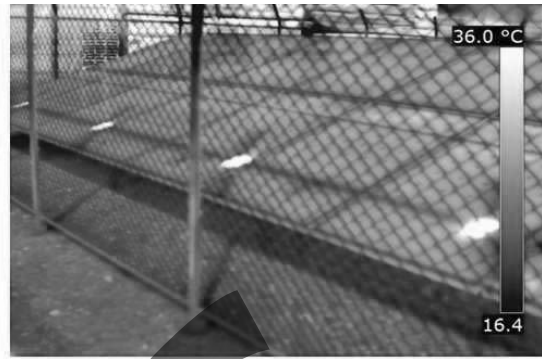
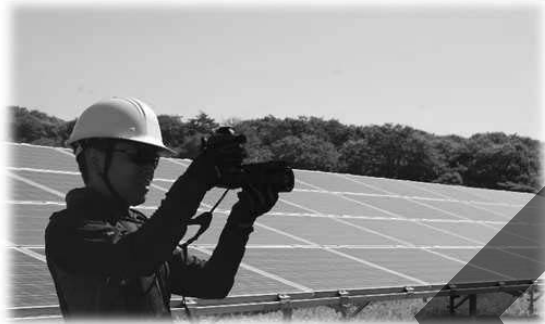
### 「フェンスが影を作りホットスポットが見られる」

フェンスの影の部分が  
17度近くも熱くなって、  
出力も著しく落ちていた。

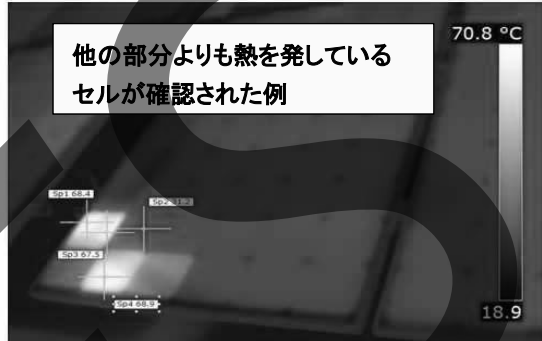
他の部分よりも熱を発している  
セルが確認された例

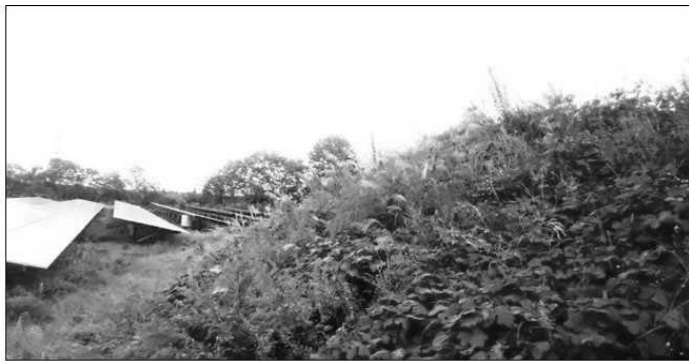
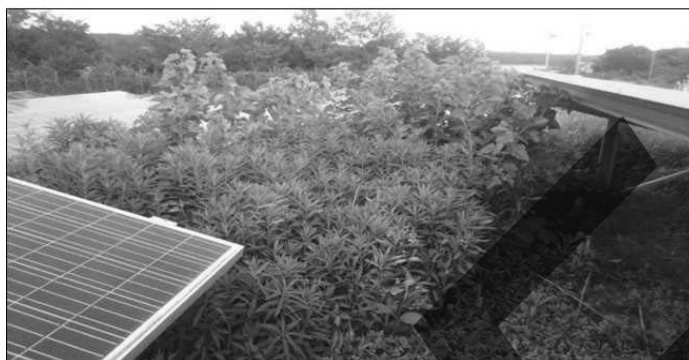
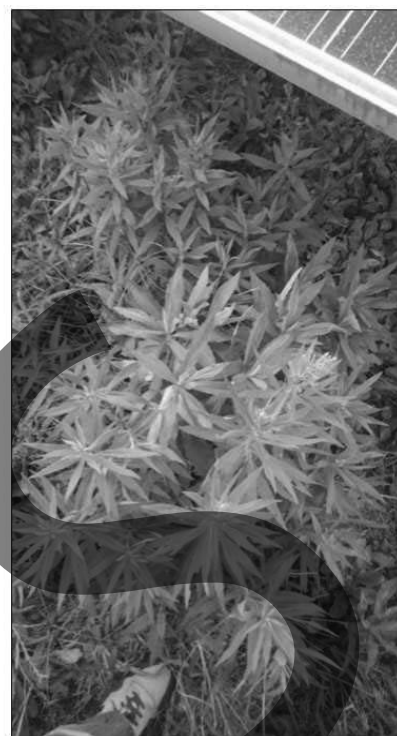
「雑草による影の発生、モジュール表面への土の堆積など」

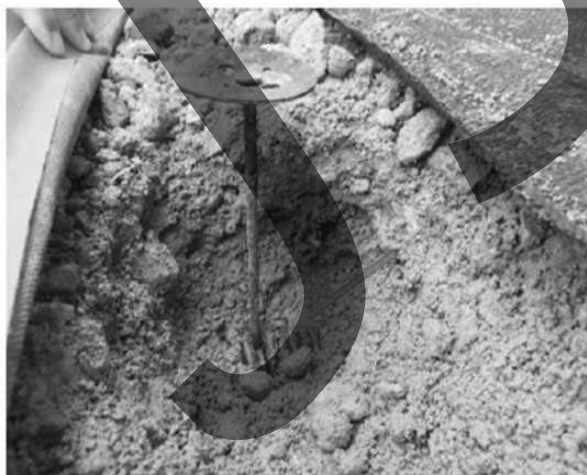
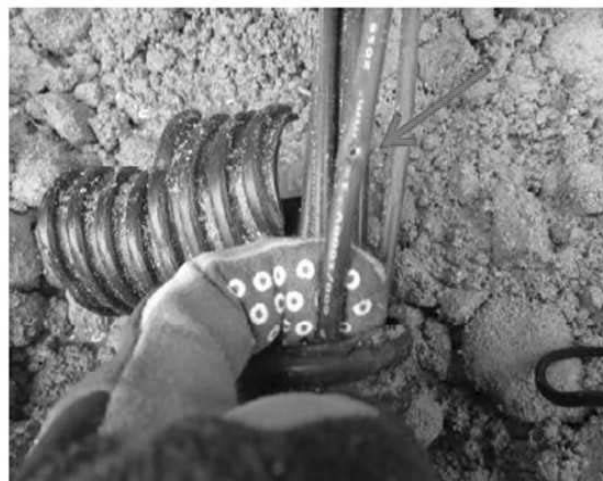
「雑草防止シート固定金具がケーブルを傷つけた事例」

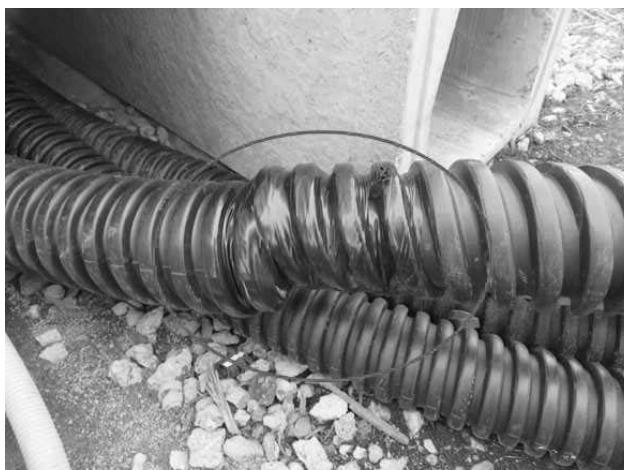
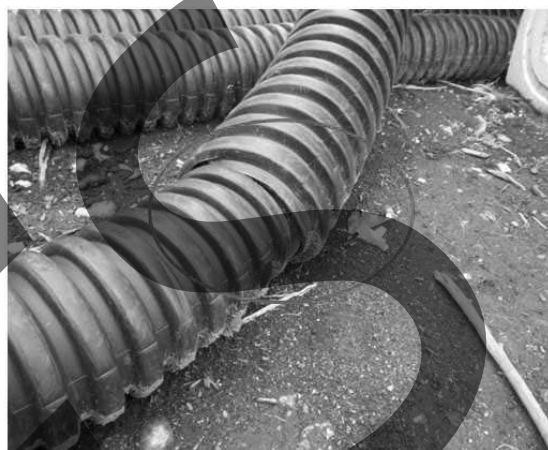
「可とう電線管の不適切な結合」

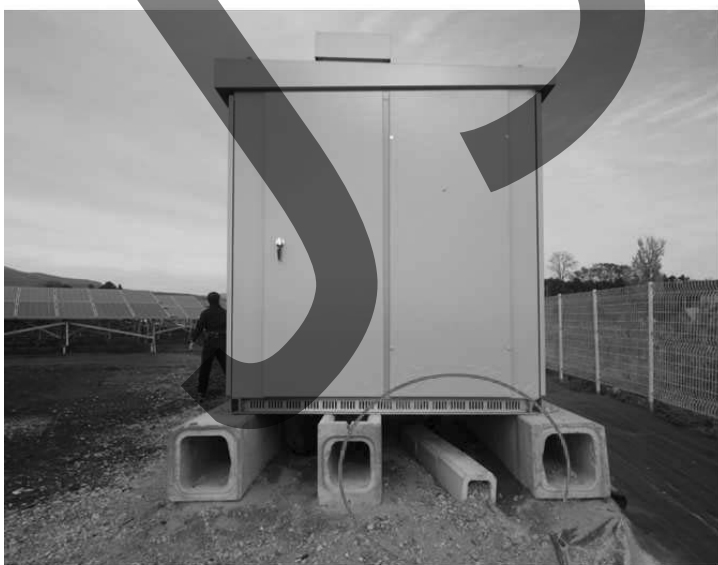
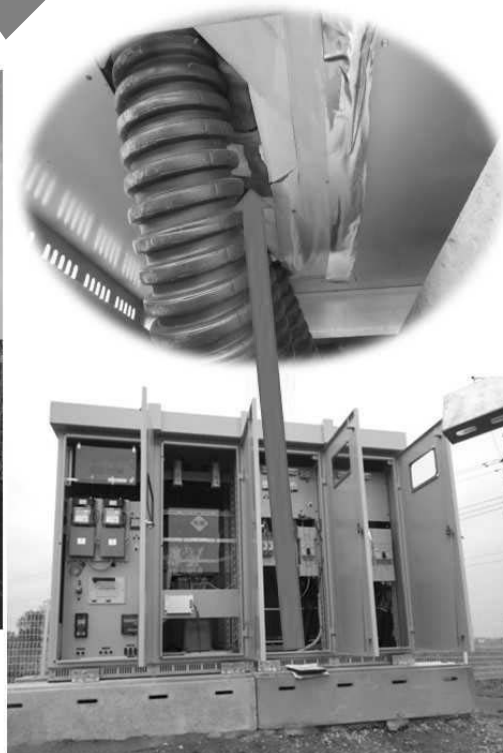
「PCS基礎と配線」

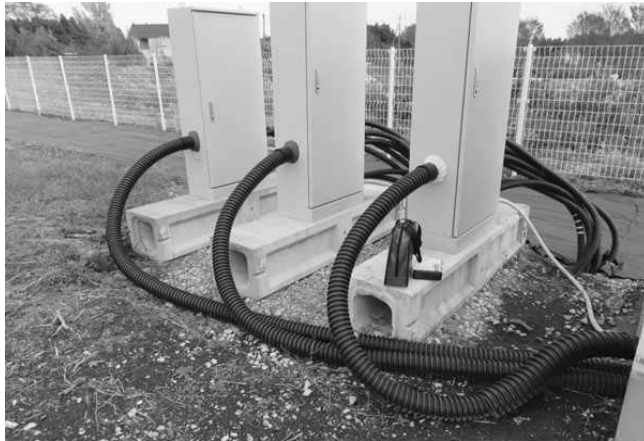
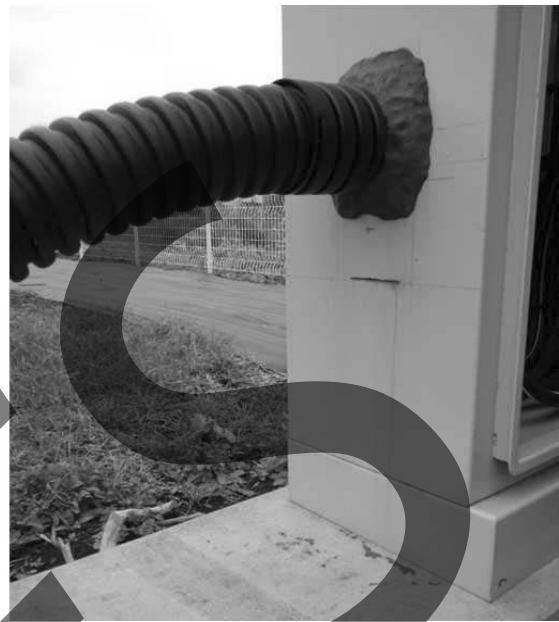
「集箱配線とさび」

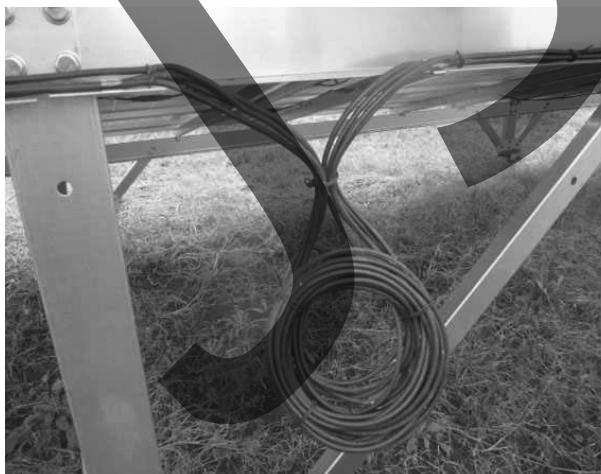
「配線ケーブルぐるぐる巻き」

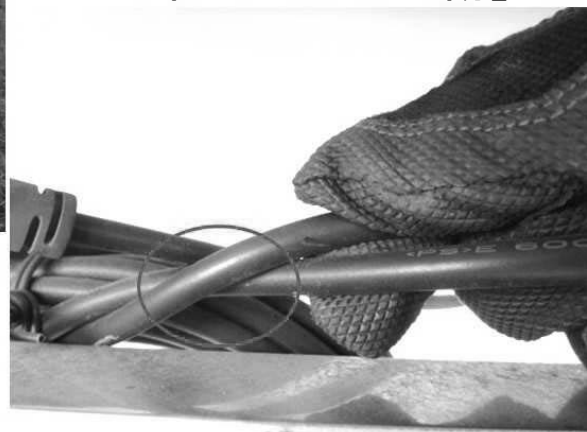
「配線ケーブルの傷」

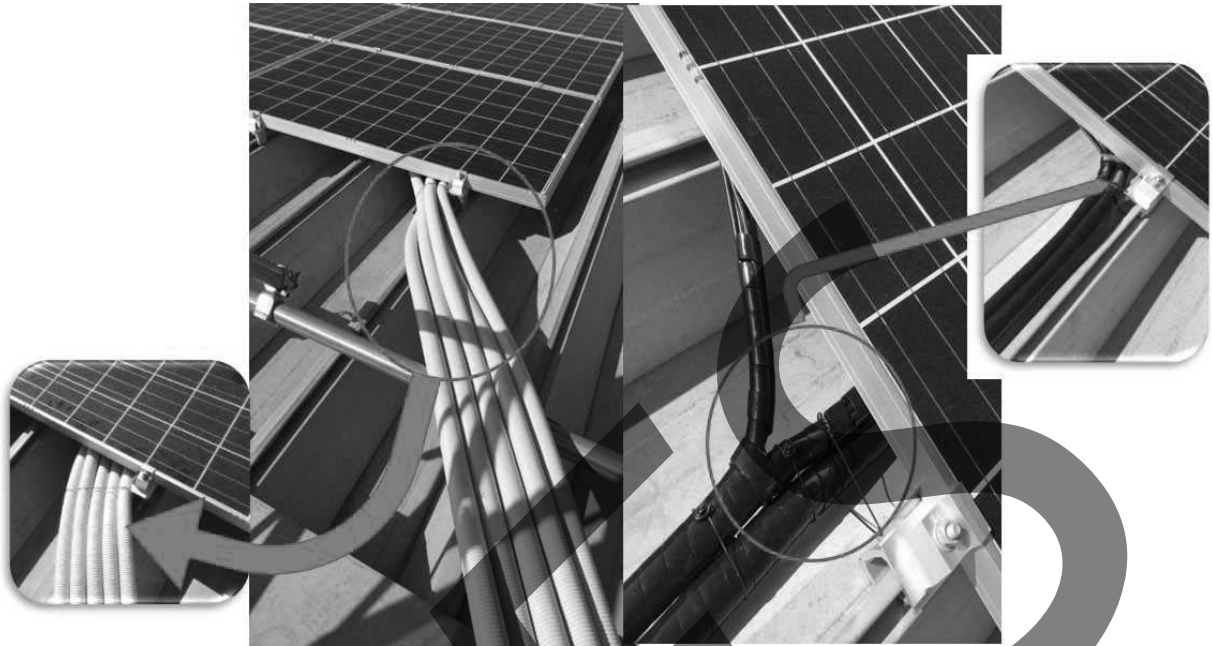
「配線工事はケーブル容量、防水性が考慮されているか」

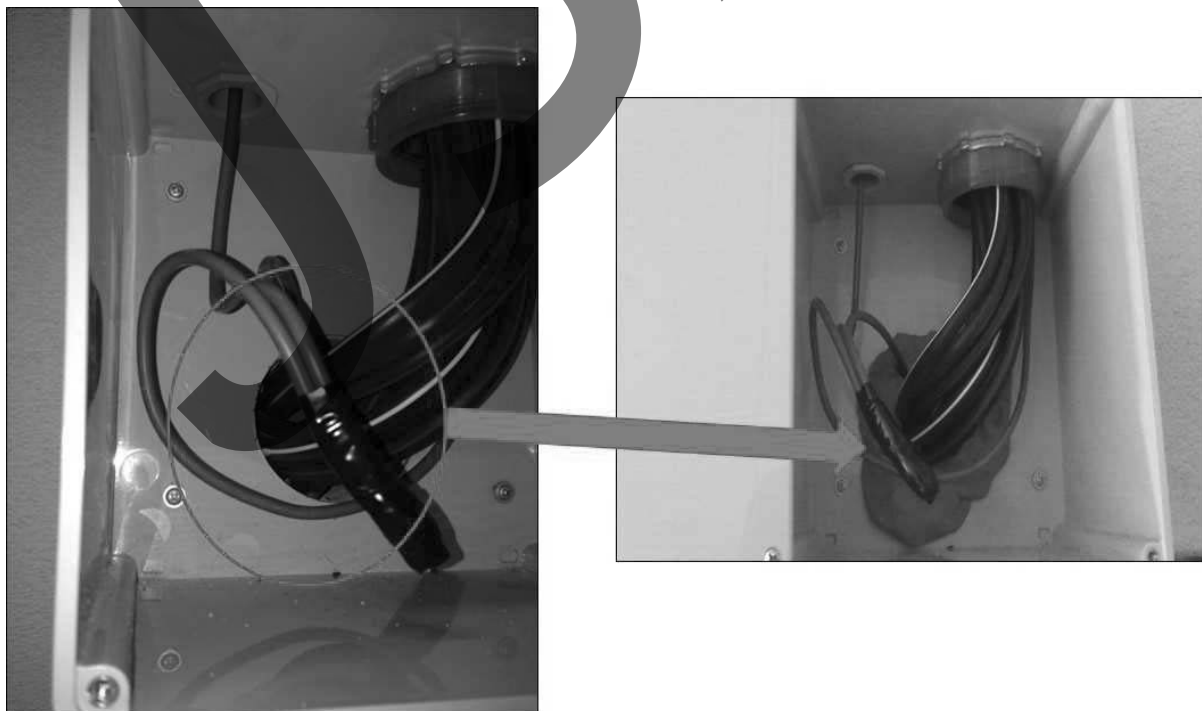
「パテによる防水処理」

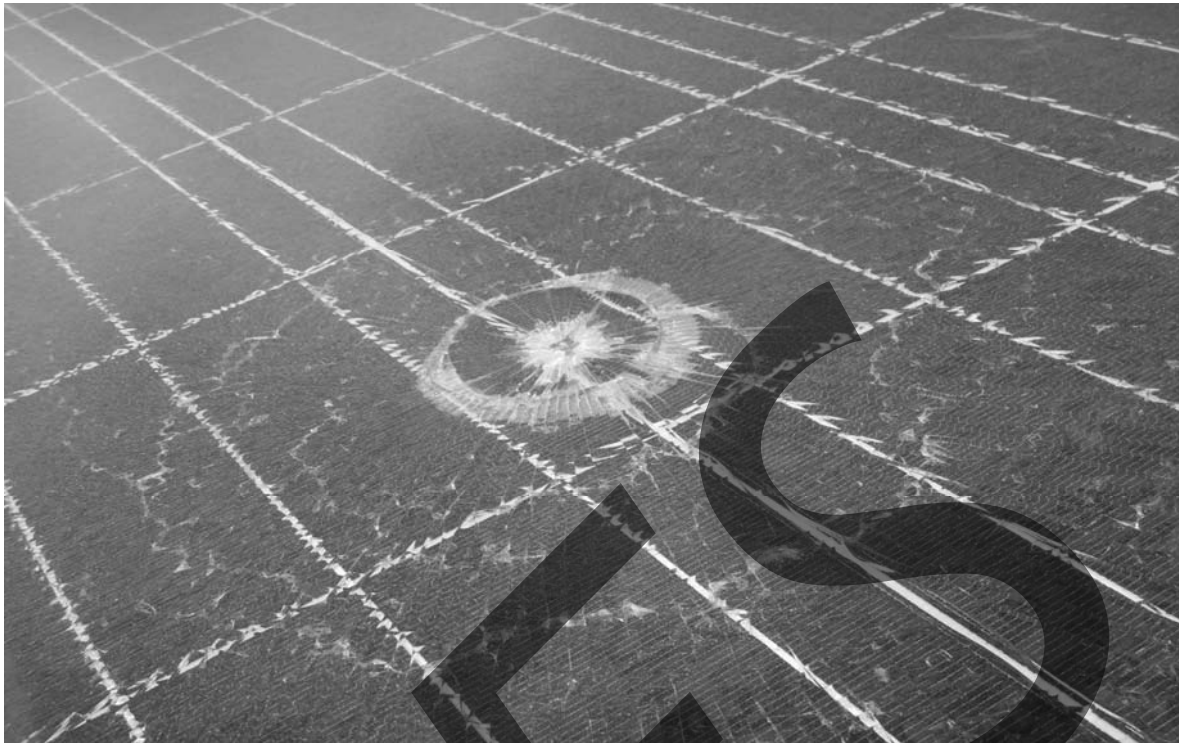
### カラスが石を落下させて表面ガラスを破損させた例

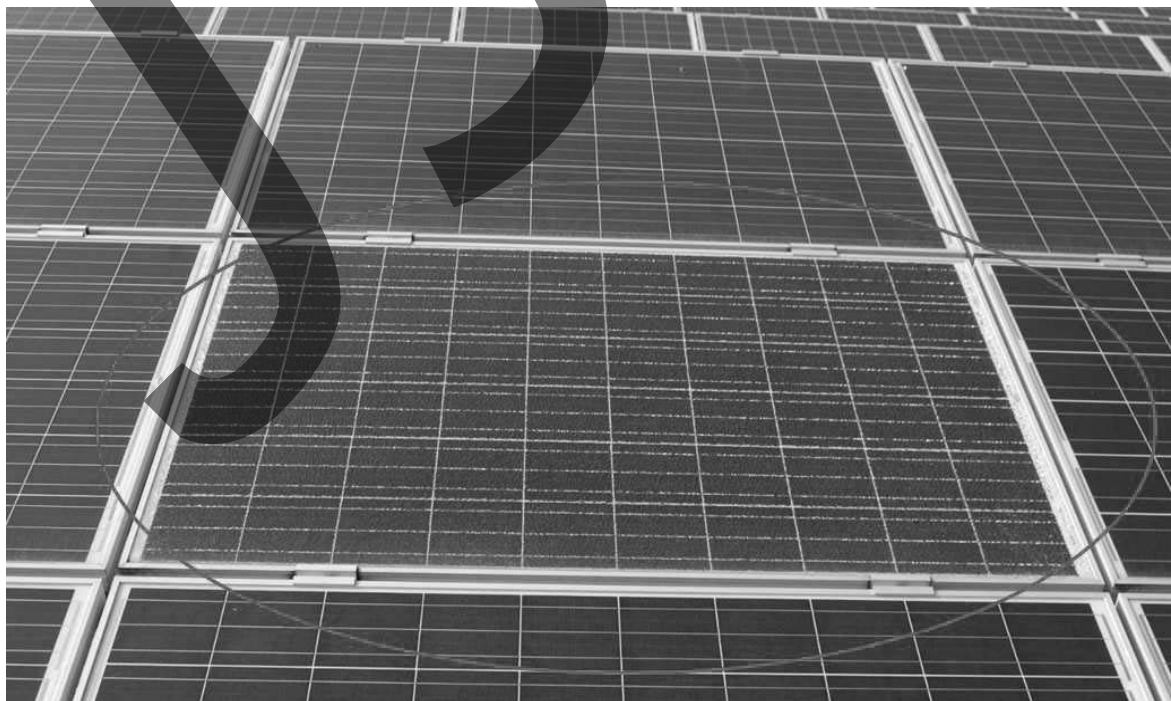
### モジュール割れ(介在物による爆発現象か?)

1枚だけバリバリに割れているモジュール

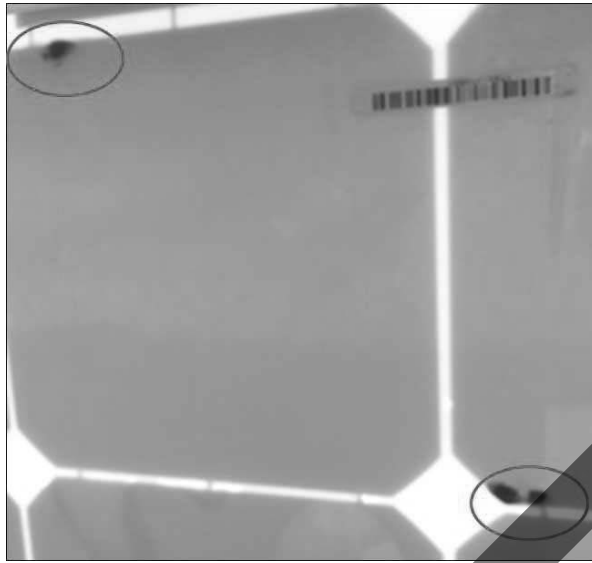
ホットスポット

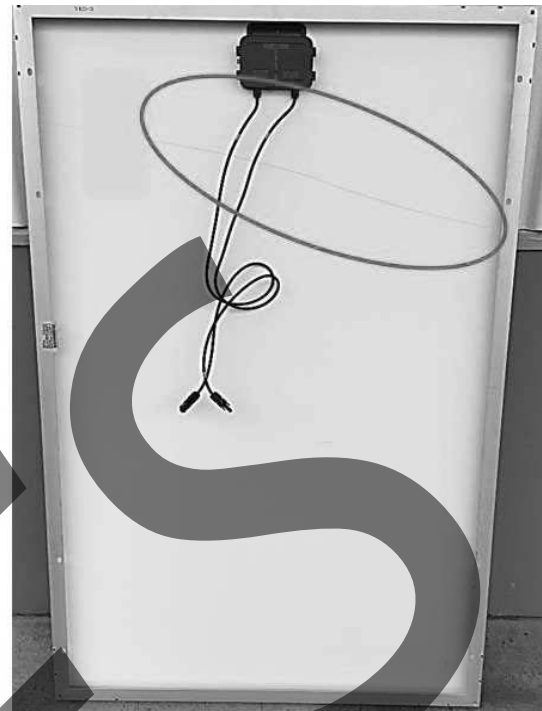
バックシートの割れ

端子ボックス内での発熱が影響したと思われる。IV特性曲線に影響が示されている。

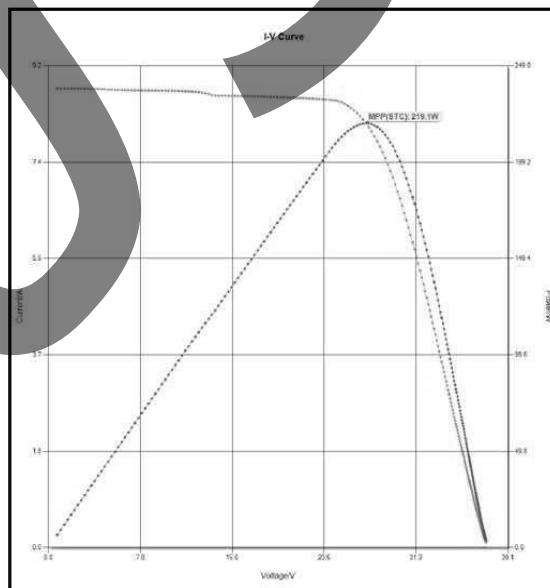
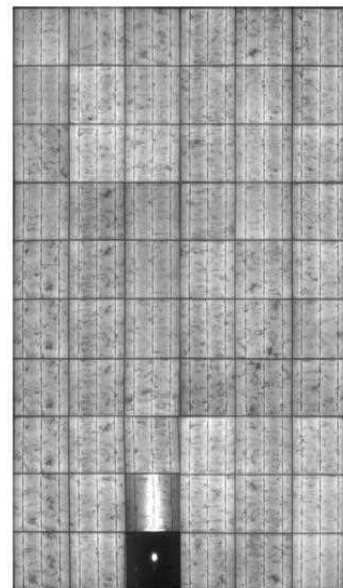
245W

219.1W

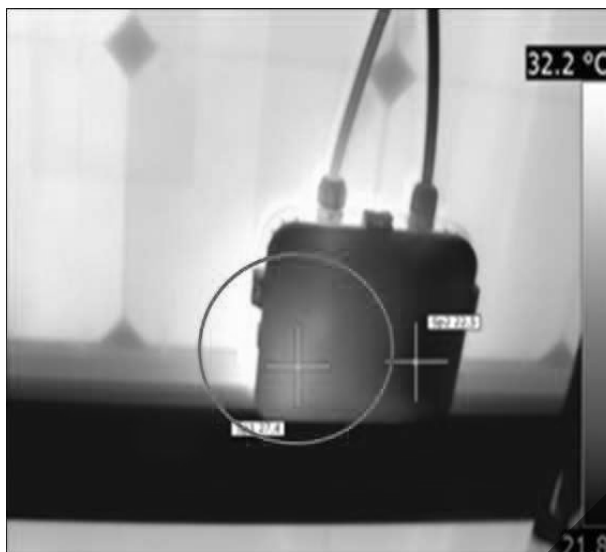
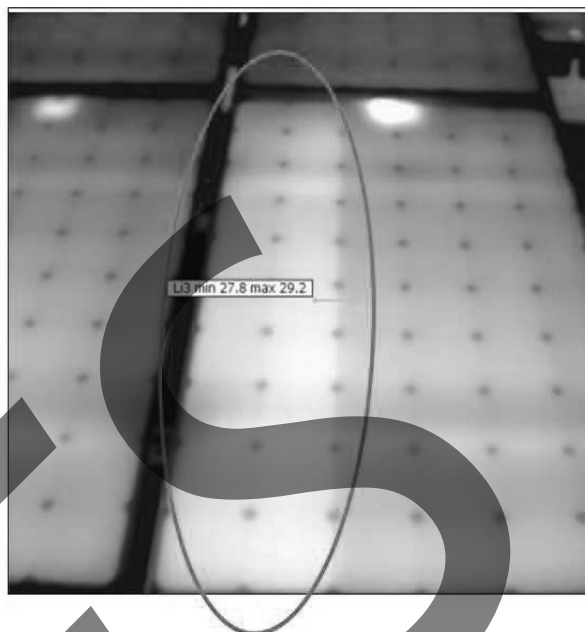
### バイパスダイオードの発熱

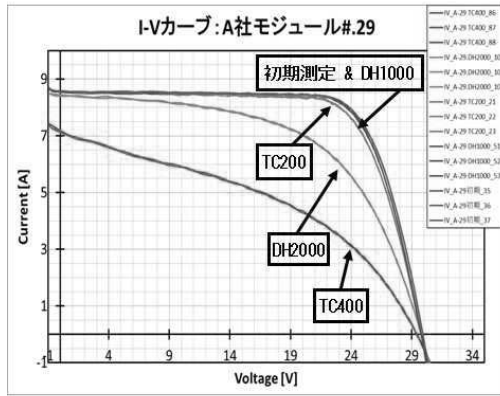
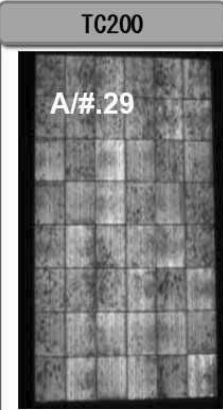
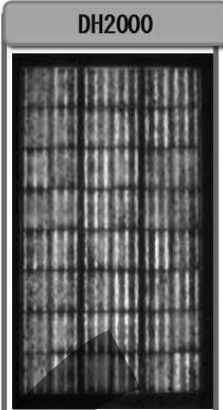
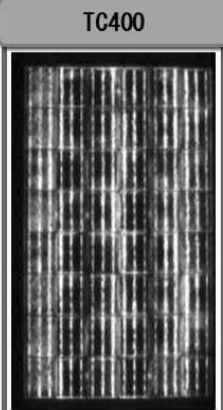
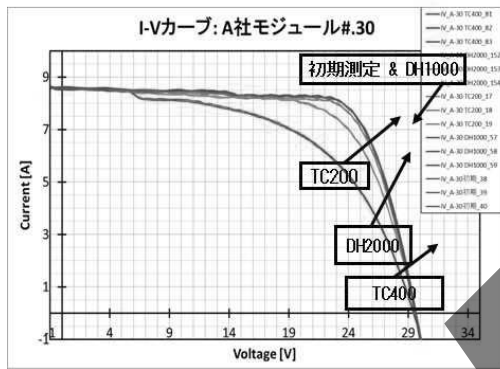
# 拡張試験結果の事例: EL画像(フィンガ-剥離の示唆)

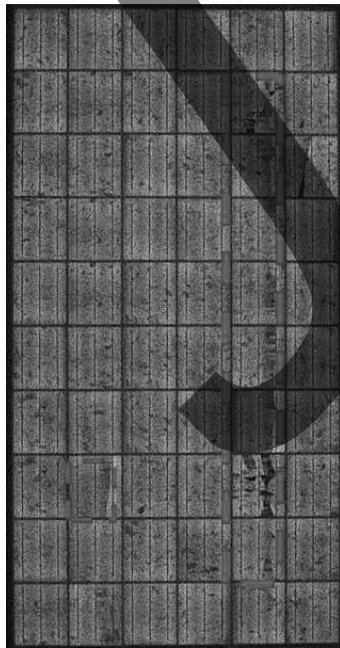
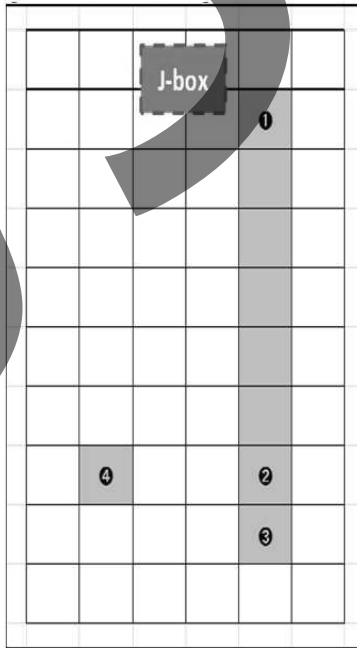
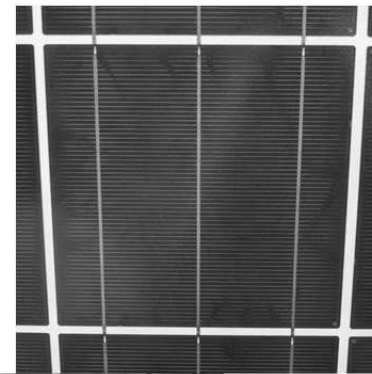
DH1000+TC200+DH1000+TC200後(Snail Trail)

EL画像とSnail Trailの発生位置は、一致する。

Snail Trail(セルクラック)を1/10台で確認した。モジュール出力の低下は認められず。

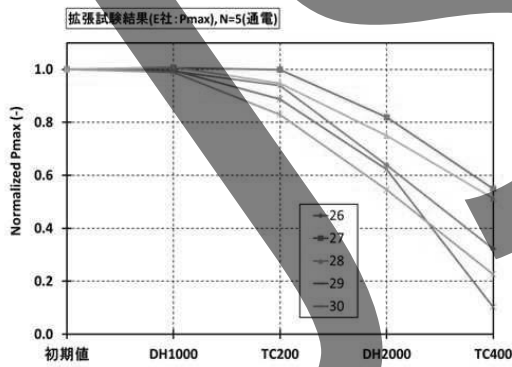
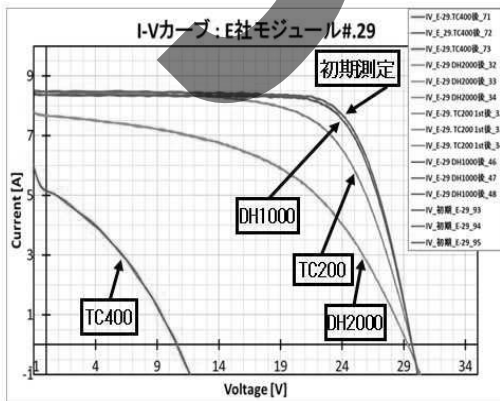
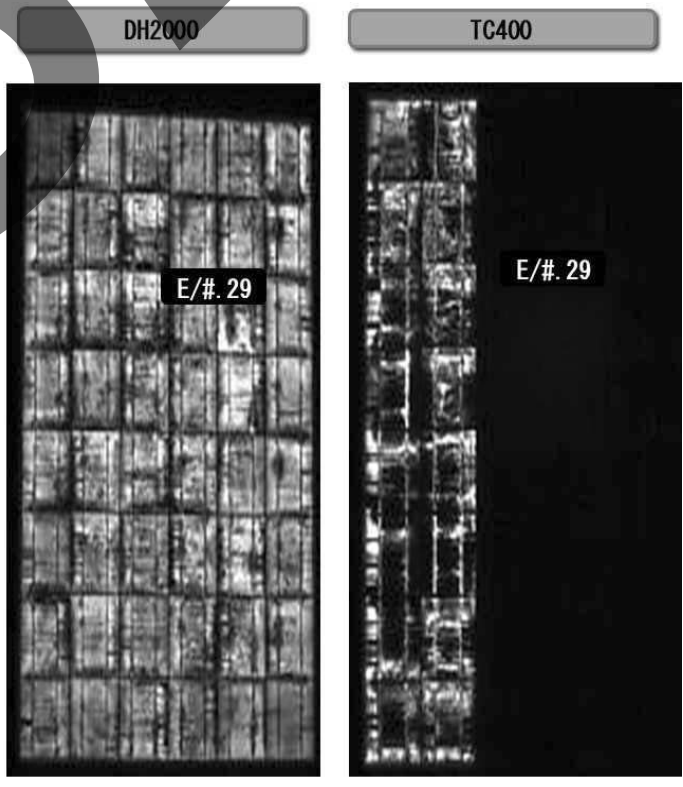
# 拡張試験結果事例:セルストリングの断線

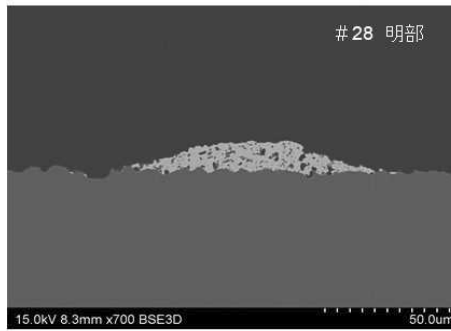
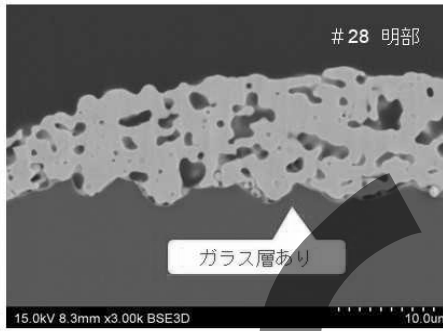
# 拡張試験後のEL画像とSEM画像(フィンガー剥離)

分析箇所	観察結果
拡張試験後サンプル#28	明部	・フィンガー電極が薄く広がった。
	暗部	・フィンガー電極が厚く狭かった。 ・電極とセル界面の層(ガラス層)が確認できなかった。

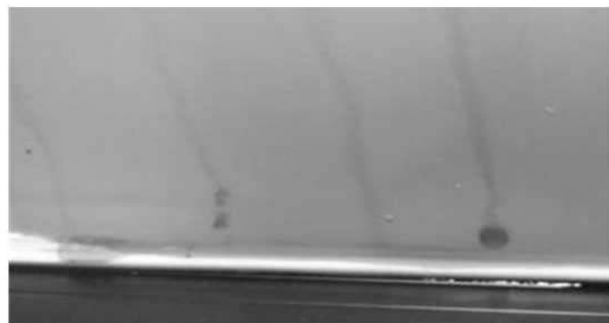
ケーブル収縮で導電部が露出

ケーブル可塑剤のブリードアウト、外装の変色、外装の収縮は全数に見られた。
