# 太陽光発電システムの不具合事例の分析・評価(1)

A Case Study on Faults/Failures in PV systems (1)  
－Toward Establishment of Diagnostic Techniques for PV Systems－

加藤 和彦 \*1

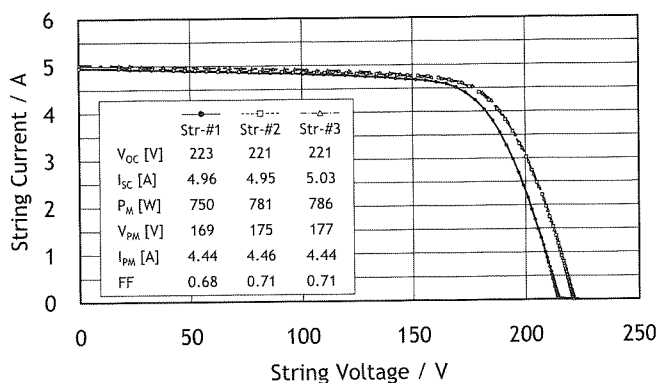
Fig.3 Measured I-V characteristic curves of each module string

図 3 は, 快晴日における被陰のない状態での各ストリング(図 2 中の Str-#1, Str-#2, Str-#3)の I-V 特性曲線の計測結果を示したものである(使用計器:EKO MP-140)。 $V_{OC}$  を指標としてみた場合, どのストリングもモジュール 9 枚分に相当する 220V 程度であり異常はないようであるが, Str-#1 については取得した I-V 特性曲線の  $V_{OC}$  付近に不連続な電圧変化がみられた。また, 図 4 は同一計器で異なる測定日に計測した Str-#1 の I-V 特性曲線の  $V_{OC}$  付近を拡大して示したものであるが,  $V_{OC}$  付近の不連続な電圧変化( $\Delta V$ )は 8.5V 前後であった。異なる I-V 特

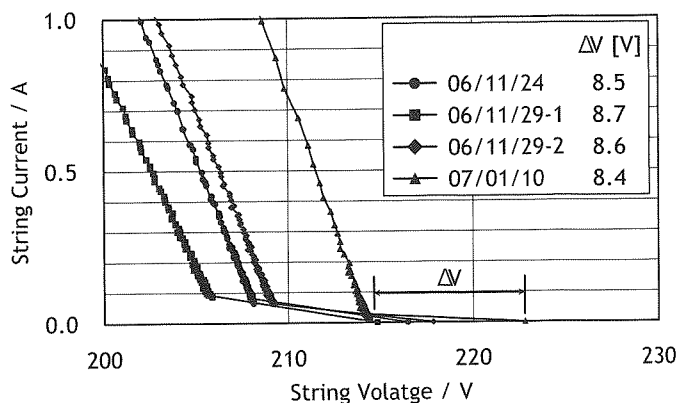
Fig.4 Measured I-V characteristic curves of the Str-#1 around  $V_{OC}$

性曲線計測装置でも同様な結果であったことから, Str-#1 に何らかの不具合が生じている可能性があると考えた。

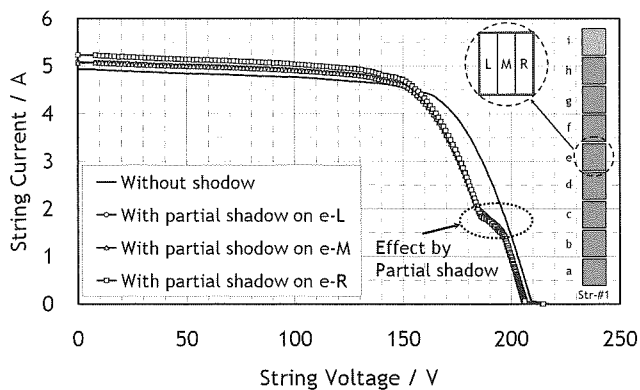
(a) with or without partial shadow on PV clusters of 'e'-module

図 5(a)は、その一例として同図中に図示した'e'-モジュールの左側(L: Left)・中央(M: Middle)・右側(R: Right)の各 PV クラスタを部分的に被陰した場合の I-V 特性曲線を、被陰させない場合の I-V 特性曲線とともに示したものである(使用計器:EKO MP-140)。この太陽電池モジュールでは、どの PV クラスタを被陰してもその影響が I-V 特性曲線の変化として現れている。この

変化は健全な PV クラスタが被陰に対して示す反応であり、'a'-モジュールを除く8枚の太陽電池モジュールのすべての PV クラスタで得られたことから、本観点からは、'a'-モジュール以外の太陽電池モジュールには不具合はないと考えられる。

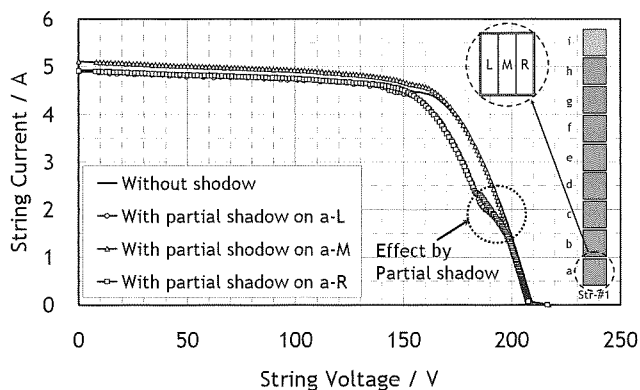
(b) with or without partial shadow on PV clusters of 'a'-module

一方、'a'-モジュールに対して同様な計測を実施した結果が図 5(b)である。左側および右側の PV クラスタの被陰の影響は I-V 特性曲線上に現れているが、中央 PV クラスタは被陰に反応していないことが I-V 特性曲線に示されている。なお、本モジュールの受光面側には外観上の顕著な変化は観察されず、裏側端子箱付近の2セル部分の裏面シートに黄変がみられた。

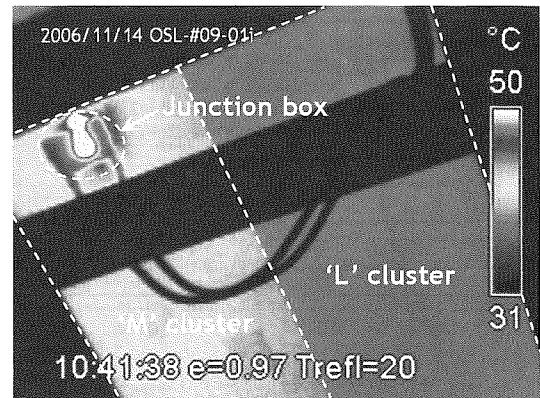
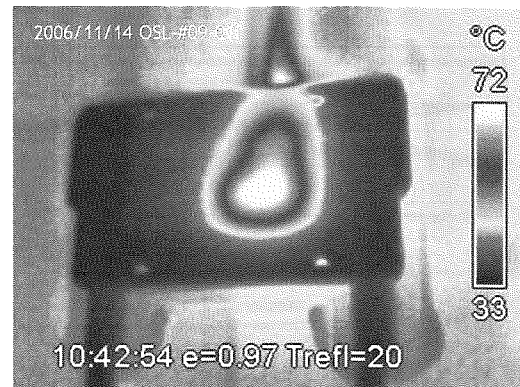
Fig.6 Thermographic images of 'a'-module

さらに、対象 PV システム運転時における Str-#1 内の各太陽電池モジュールの表面温度を赤外線カメラで観察した(使用機器: CHINO CPA-1000)。その結果、'b'~'f'の各太陽電池モジュールには特に異常は観察されなかったが、'a'-モジュールについては、図 6 に示したように、中央 PV クラスタが周囲に比べ発熱しており、さらに、端子箱内が局部的に高温になっていた。

上記(1)(2)で得られた情報から、本 PV システムでは Str-#1 の 'a'-モジュールが明らかに他の太陽電池モジュールとは異なる状態にあり、かつ、その要因はこの太陽電池モジュールの中央 PV クラスタにあるのではないかと考えた。

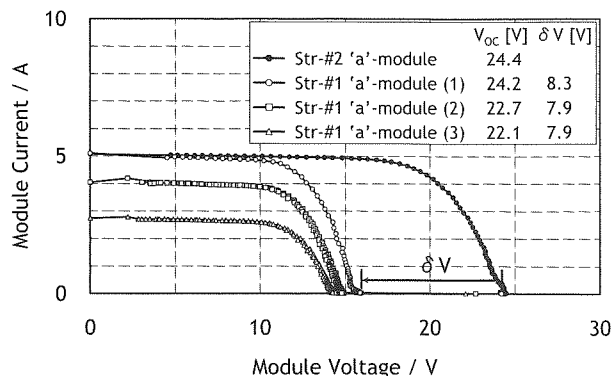
Fig. 7 Measured I-V characteristic curves of 'a'-module of the Str-#1 and 'a'-module of the Str-#2 as reference

図7は、異なる日射強度のもとでの'a'モジュールのI-V特性曲線を示したものである(使用計器:EKO MP-140)。また、比較のため、同図には健全と思われるStr-#2の'a'モジュールのI-V特性曲線も示している。この図から、 $V_{OC}$ に顕著な差は見られないものの、Str-#1の'a'モジュールのI-V特性曲線は、Str-#2の'a'モジュールのそれに比べて電圧が低く、また、2.2節で言及したのと同様な $V_{OC}$ 付近の不連続な電圧変化( $\delta V$ )が観察された。本太陽電池モジュールでの変化幅は8.0V前後であり、図4のStr-#1での変化幅( $\Delta V$ )にはほぼ等しいことから、この $\Delta V$ は本太陽電池モジュールのI-V特性曲線に由来すると考えられる。また、 $\Delta V$ および $\delta V$ は本太陽電池モジュールの $V_{OC}$ のPVクラスターごとにほぼ等しいことから、3.1節で述べた中央PVクラスタがこの変化に関与しているのではないかと考えた。

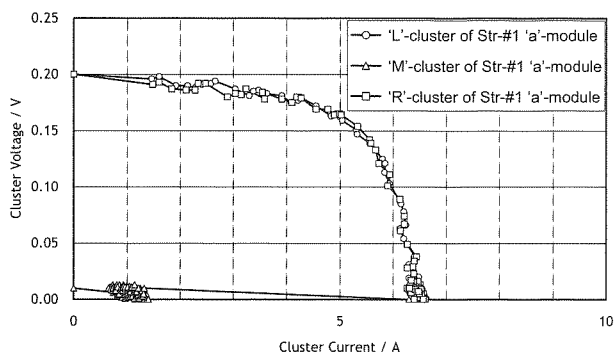
Fig. 8 Measured I-V characteristic curves of each PV cluster consisting of 'a'-module of Str-#1

接点を丁寧に取り出し、PVクラスター毎のI-V特性曲線を測定した。その結果を図8に示す(使用計器:EKO MP-140)。この図から明らかなように、中央PVクラスターのみが電流値がほとんど得られない異常なI-V特性曲線となった。

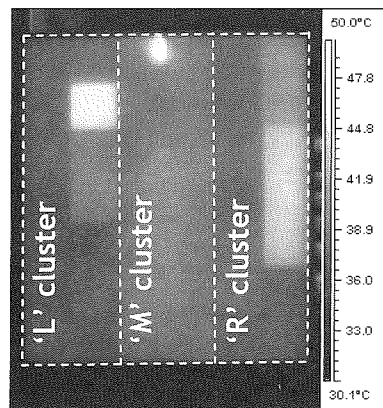
Fig. 9 A thermographic image of 'a'-module at short current condition

また、図9は本太陽電池モジュールを短絡させた状態での赤外線カメラによるモジュール表面の温度画像である

(使用計器:アイ・アール・システム MobIR M4)。左右のPVクラスターには短絡電流の通電を示すセルの温度変化がみられるが、中央PVクラスターにはそれがみられず、受光面全体が暖められているようであり、また図3と同様に裏面端子箱が高温になっている。図10は太陽電池モジュール裏面から観察した接続箱の赤外線カメラ画像(使用計器:同上)であるが、中央やや右側が局所的に発熱しており、接触式温度計で計測した最高温度は短絡電流7.7Aの際に86°Cであった。

これから推測されることは、何らかの要因で中央PVクラスターが極めて通電しにくい状態にあり、陰のない受光状態でも電流がBDに迂回しているのではないかとということである。つまり、PVクラスター内のセルが発電に寄与しないことによる受光日射の熱への変換、およびBDへの通電にともなう発熱が図9や図10に観察されたものと思われる。また、図4や図7で得られた $\Delta V$ や $\delta V$ は、このPVクラスターのI-V特性曲線によるものと考えられる。

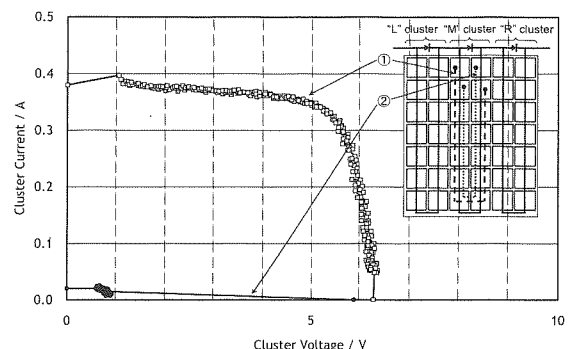
Fig. 11 Measured I-V characteristic curves of partial cell strings in 'a'-module of Str-#1

さらにこのPVクラスター内のどこに不具合があるのかを検討するため、本PVクラスター内の部分的なセルストリングのI-V特性曲線の計測を試みた。図11は同図中に示した'a'モジュール内中央クラスターの①および②のセルストリング(どちらもセル13枚)

の I-V 特性曲線を計測したものである(使用計器: EIKO MP-140)。本 PV クラスタの右上端セルのみを除いた①のセルストリングでは I-V 特性曲線が取得できたが、左上端のみを除いた②のセルストリングの I-V 特性曲線は取得できなかった。

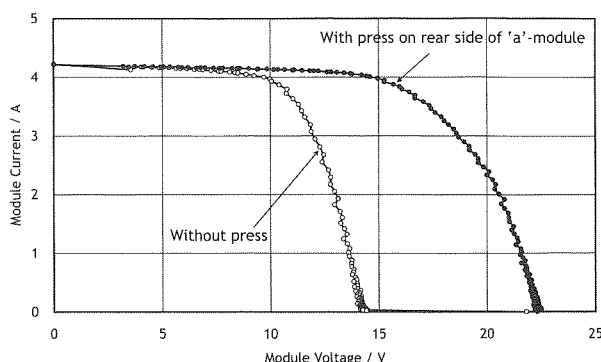
Fig. 12 Measured I-V characteristic curves of 'a'-module of Str-#1 with or without press on its rear side

したがって、本太陽電池モジュールの不具合は、中央 PV クラスタ右上端セルにあると考えられる。なお、当該セルの位置に相当する裏面部分を観察すると、一方のタブに沿って裏面シートに膨らみがあった。そこで、この部分を圧迫して再度モジュール全体の I-V 特性曲線を計測したところ、図 12 に示したように、I-V 特性曲線がほぼ回復した(使用計器: 同上)。このことから、本太陽電池モジュールの不具合は当該セル裏面のタブの接触不良によるものではないかと推測される。

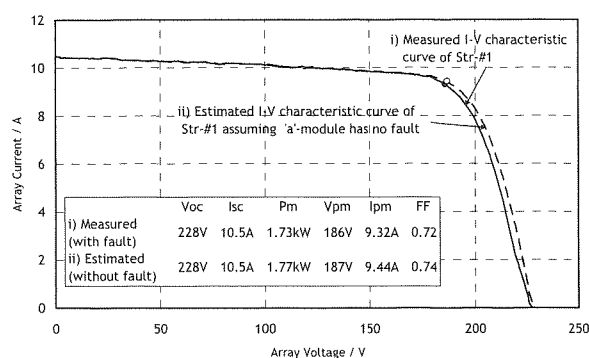
Fig. 13 Measured I-V characteristic curve and estimated I-V curve characteristic curve assuming 'a'-module has no fault of Str-#1

図 13 は、2007 年 1 月 19 日に計測した 'a' モジュールを含む Str-#1 の I-V 特性曲線(図中の実線)を、それをもとに推定した 'a' モジュールに不具合がない場合の Str-#1 の I-V 特性曲線(図中の破線)とともに示したものである(使用計器: Kernel PV-Analyzer)。この図から、計測時の時間断面における両者のストリング最大出力の差は約 40W となり、不具合がない場合に比べて 2.3% の減少と試算された。

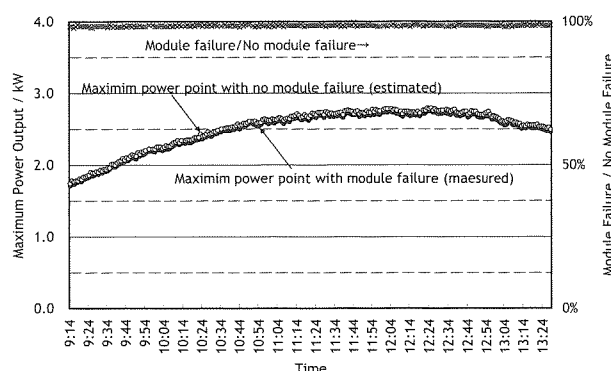
Fig. 14 Time trends in maximum power point of the discussed PV system

また、図 14 は、このようにして試算した 'a' モジュールの不具合の有無それぞれの Str-#1 のストリング最大出力を、同日の被陰のない良好な日射強度が得られた時間帯(9:14~13:28)について 1 分間隔で計測および推定したものである(使用計器: 同上)。いずれの時間断面においても、実際に計測した不具合ありの場合のストリング最大出力は不具合なしの場合に比べて小さくなったが、この時間帯におけるその割合は平均で 98.5%、つまり、Wh 損失にして平均 1.5% と W 損失より若干の増加にとどまっていた。

したがって、現状では Str-#1 内の 'a' モジュールの不具合による発電量の損失は、ほぼモジュールの定格容量の減少分相当にとどまっていると考えてよい。ただし、万が一 PV システムで BD が破壊に至った場合には、当該ストリングの発生電流は通電障害をもつ中央クラスタを通らざるを得ないため、このストリングではほとんど電流が流れなくなり、その結果、他の二つのストリングからしか電力を取り出せない、つまり、27 枚×3 PV クラスタ=81 PV クラスタのうちのたかだか 1 PV クラスタ(システム容量の 1.2%)の不具合のために、システム出力が一気に 2/3 にまで激減するという場合が懸念される。
