# 配線路探索器を用いた結晶Si 太陽電池モジュールの不具合探査に関する基礎的検討

## A Feasibility Study on Detecting Fault and Failure in Crystalline-Si PV Module with Wired Route Tracing Device

In this paper the availability to detect faults/failures of crystalline-silicon PV modules with wired route tracing device (WRTD) is discussed. The WRTD is inexpensive and popular in the field of electrical engineering, but no one has an interest in its potential for faults/failure detection of PV module in the field. Preliminary experiments applying it to one PV module and one PV module string showed promising results that it could trace circuits inside the PV module and that both irradiance and partial shade on the PV module had no influence on its measurement. For actual PV systems in operation, the WRTD measurement suggested possibility of the existence of dead lines in several PV modules, and both I-V characteristic curve measurement and infrared camera observation strongly supported the WRTD measurement results.

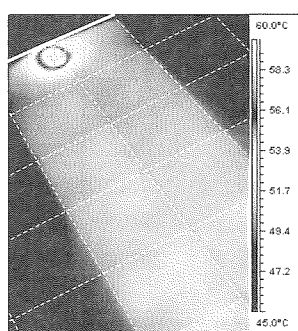
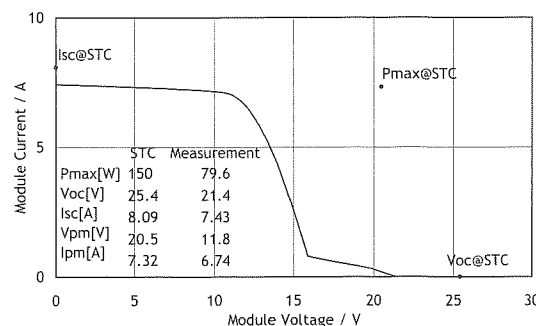
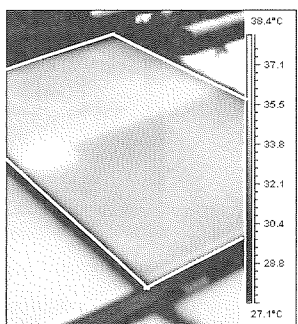
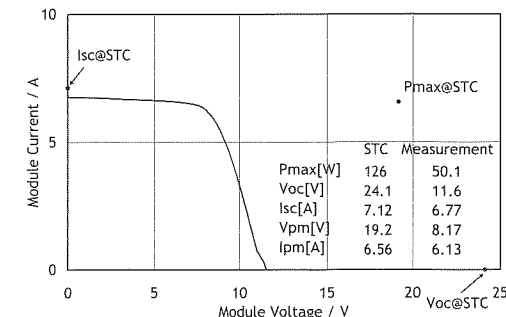
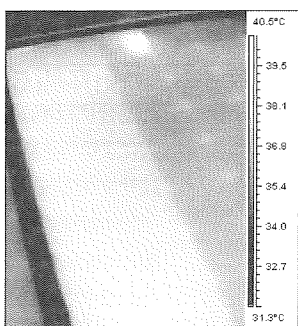
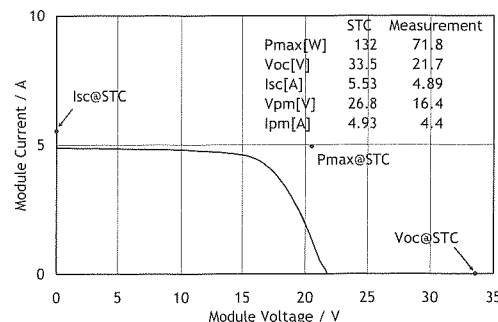
Fig.7 Observed IR camera images (left) and measured I-V curve characteristic curves (right) of three PV modules with failure installed on AIST

図7は、対象とした3枚の不具合PVモジュールの運転中の表面温度分布と標準試験条件で屋内測定(使用機器:Spire製SPI-SUN Simulator 1116N)した電流-電圧特性を示したものである。電流-電圧特性はいずれのPVモジュールも最大出力が公称値の半分程度以下に低下していることを示している。また、PV

モジュールの表面温度分布からは、BDで区切られたサブモジュールブロックの一つが他に対してやや高温になっており、端子箱内のBDも高温になっていることがわかる。一方、図8に示すこれらPVモジュールのセル間インターコネクタ部分の判定用LED測定結果は、どのモジュールにも判定用LEDの反応がない(図中には「0」と表示)、つまり「死線」であることを示すサブモジュールブロック(図中に斜線で囲った部分)が存在していた。そして、それらのサブモジュールブロックは図7に示した表面温度が相対的に高温になっている部分と完全に一致した。これらの結果から、配線路探査器で「死線」と判定されたサブモジュールブロックは何らかの要因で断線という不具合状態にあり、システム動作中に当該サブモジュールブロックが発電しないために受光した太陽エネルギーが全て熱に変わってしまうため、不具合のないサブモジュールブロックより高温となっているものと推測される。

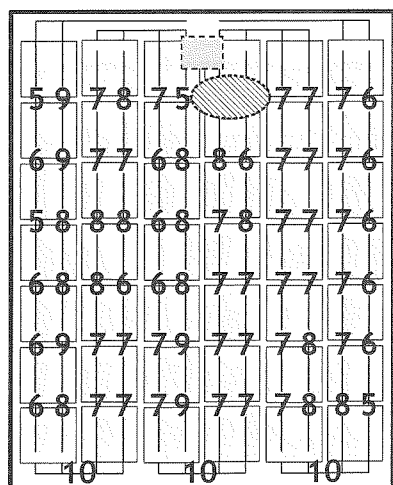
Fig. 9 Distribution map of observed WRTD indicator level for the other Sharp ND-150AM

路探査器の判定用LED表示分布である。ほとんどの箇所は5~9の範囲にあったが、図中の斜線で囲ったインターコネクタペアのみ「反応なし」と10(最大値)という極端な差を示した。そこで、システム動作中における本部分の温度分布を裏面から観測したところ図10のような画像が得られた。この図をみると問題としたインターコネクタペアのすぐ下側のセルの(裏から見て)右半分が高温になっており、それは判定用LEDが10を示した箇所に対応する。これら二つの観測結果から推測されるのは、何らかに起因して受信器の反応のない部分が断線状態となり、本来複線であった通電回路が単線にな

ったためにそこに電流が集中し、それが残されたインターコネクタ部分の高い LED 表示とそれに接続されているセル部分の発熱として顕在しているのではないかと、ということである。PV モジュールの不具合についての明確な整理・分類がない現段階においては、この状態を不具合と断じることの是非には議論の余地があるが、少なくとも「健全な状態ではない」といえる。なお、当所に導入されている同型式の PV モジュール 1,080 枚のうち 27 枚にこれと同様な現象が現れていることを付記しておく。

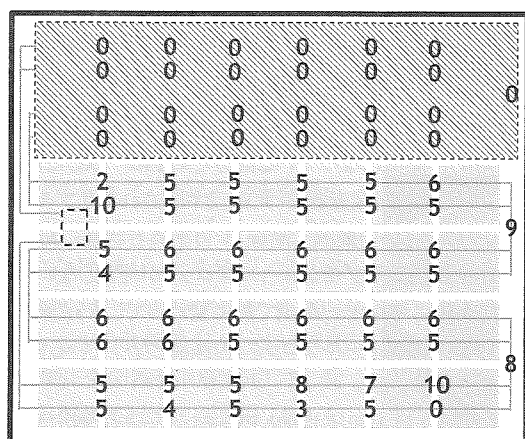
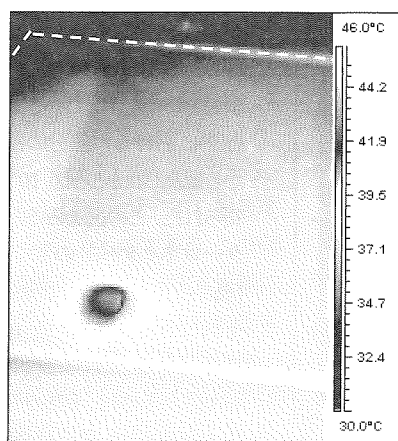
Fig.12 Some observed facts of a PV module installed in Sayama-city

図 11 は埼玉県狭山市にある住宅用 PV システムの外観を示したものである。三菱電機製多結晶 Si 太陽電池モジュール PV-MR003(公称出力:145W)による 10 直列×2 並列(合計 20 枚)の PV アレイ構成であり、運転開始は 1998 年 12 月である。この PV アレイに配線路探査を試行したところ、3 枚の PV モジュールにおいてサブモジュールブロックの断線を示唆する測定結果が得られた。そのうちの 1 枚について、測定した LED 表示分布と赤外線カメラによる温度分布を示したものが図 12 である。

(a)図から上側のサブモジュールブロックに配線路探査器の反応がなく、また(b)図からは端子箱内が高温になっていることが確認された。これは上側サブモジュールブロックが断線状態にあ

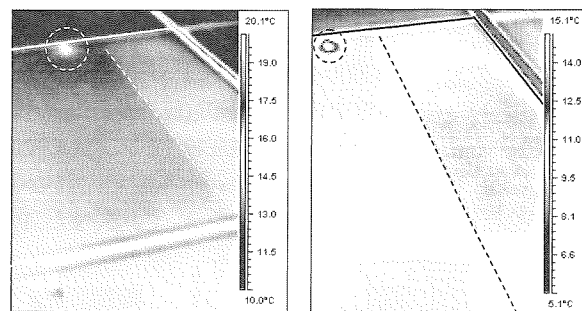
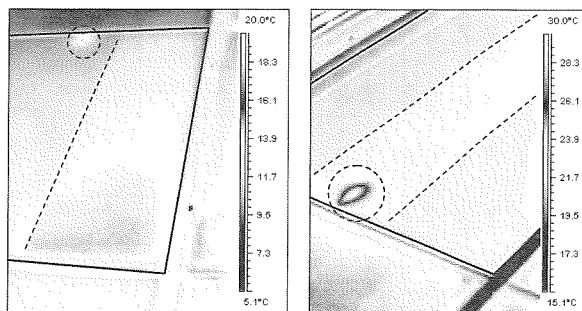
Fig.14 Observed IR-camera images for four PV modules installed in Aichi prefecture

図 14 は, 300 枚の PV モジュールの中の 4 枚で観測された表面温度分布を示したものである. この図からいずれの PV モジ

ールも、端子箱部分と一部のサブモジュールブロックの温度がやや高くなっていることがわかる。また、Module A～C には外観上の異常はみられなかったが、Module D では中央部のサブモジュールブロックのセル端部に図 15 に示したような「焦げ」が確認された。さらに、これらの PV モジュールの電流-電圧特性を屋外で測定したところ、図 16 に示したように、どの PV モジュールの  $V_{oc}$  も公称値の 2/3 程度であった。これらのことから、この 4 枚はいずれも三つのサブモジュールブロックのうちの 하나가断線状態にある可能性が高い。そこで、配線路探索器を用いてこれらの PV モジュールの回路状態を探索した。その結果を図 17 に示す。判定用 LED が反応しなかった斜線部分が断線状態と判断されるが、それは図 14 に示した表面温度分布からの推測と完全に一致した。

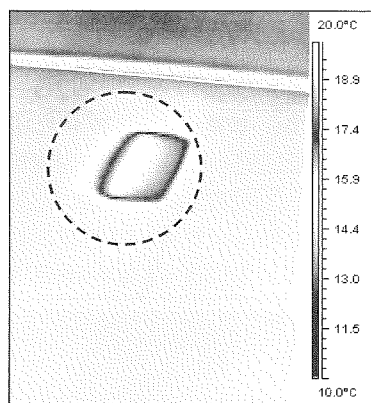
Fig. 18 Observed IR-camera image for Module E

さらに、これらの PV モジュールのほかにも、図 18 のようにセルの片側だけ温度が高くなっている PV モジュール(Module E) が一枚確認された。高温となっていたセルは 3.1 節の図 9 や図 10 で論じた事例と同じ配置にあるものであり、念のため、配線路探索器による探索を実施したところ、図 19 に示したように当該箇所での探索器の反応がやはり極端な差を示した。したがって、この PV モジュールは図 9 や図 10 に示したものと同様な状態になっているものと考えられる。
