## 太陽光発電システムの不具合事例の分析・評価(2)

A Case Study on Faults/Failures in PV systems (2)

－Faults/Failures Occurring in PV Systems Installed at AIST－

加藤和彦\*

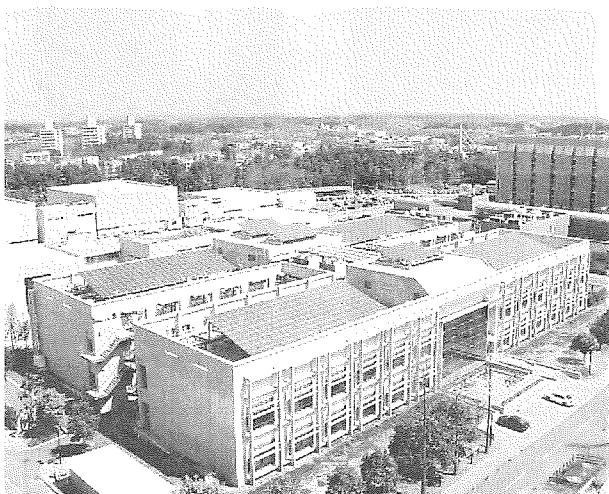
Fig.1: PV systems discussed in this paper  
(installed on rooftop of "Open Space Laboratory" facility, AIST)

本稿で対象としたPVシステムは、2004年4月に当所に導入された住宅用PVシステム211台から構成される「つくばセンター太陽光発電設備（通称：メガ・ソーラタウン、総公称出力：869kW<sub>DC</sub>, 844kW<sub>AC</sub>）」の中のうち、第2事業所オープンスペース研究棟(OSL棟)の屋上に設置された40台の同一仕様の住宅用PVシステムである。図1および表1に本システムの仕様と外観を示す。1台のPVシステムは27枚（9直列×3並列）のシャープ製多結晶シリコンPVモジュールND-150AMで構成されており、PVモジュール総枚数は1,080枚である。なお、初期不良など

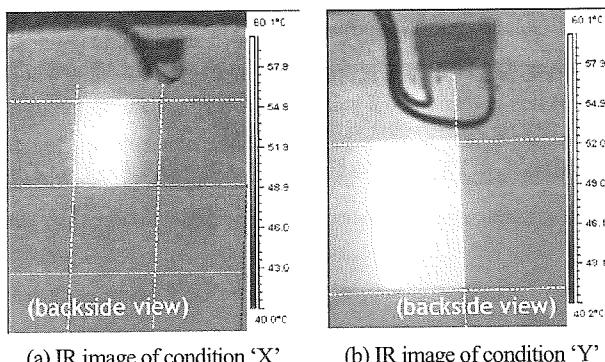
Fig.2: IR images of PV module surface temperature

ルシステム製 MobIR-M4)を用いて、2006年夏から定期的なPVモジュールの表面温度観察を行っているが、これまでに図2に示すような三種類の特徴ある表面温度分布が確認されている。「状態 X」「状態 Y」は、ともに図示したPVモジュール裏面からみて端子箱の左斜め下のセルに高温部がみられる状態であるが、前者は端子箱から遠い側の半分が高温になっているのに対し、後者は端子箱に近い側の半分が高温になっている。さらに高温部分を詳細にみると、セルの中央に近い部分が特に温度が高くなっている。また、「状態 Z」は、中央2列のサブモジュー

(a) IR image of condition 'X'

(b) IR image of condition 'Y'

(c) IR image of Condition 'Z'

(d) Position of hot spot cell

ルブロックが他に対してやや高温になっているとともに、端子箱の一部が高温になっている状態であり、高温になっているセルの上部インターネクタ近傍に「焦げ」のような外観上の変化があつた。なお、この状態は2007年に本学会誌に報告した事例<sup>(1)</sup>と同じで、インターネクタセル間の接続不良により中央のサ

ブモジュールブロックが発電機能障害を起こした状態である。

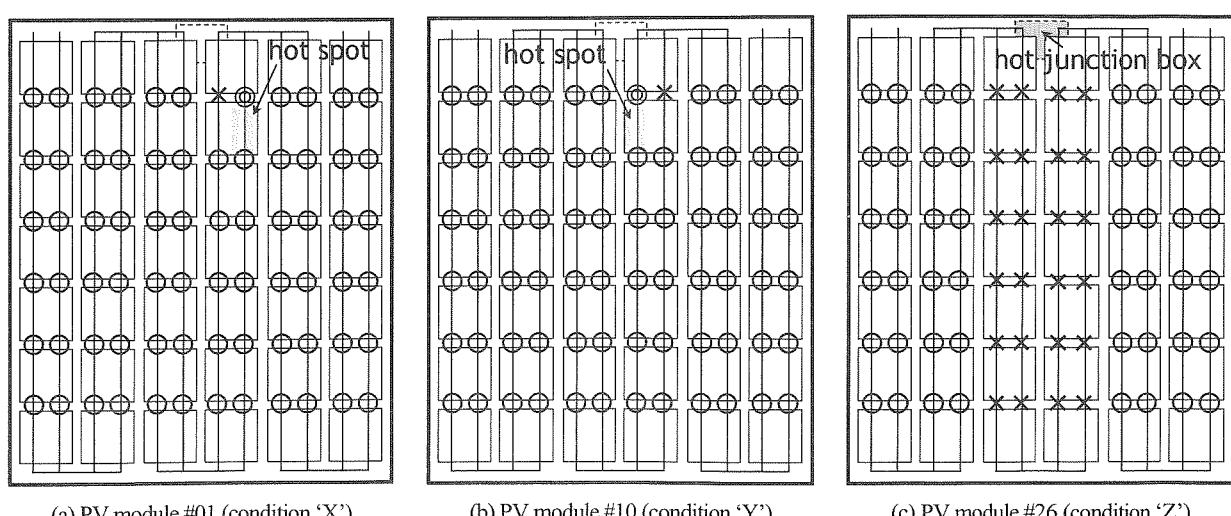
Fig.3: Detection results for the three PV modules with the Wired Route Tracing Device (frontside view)

図3は、表面温度分布状態の異なる#01(状態X)、#10(状態Y)および#26(状態Z)の3枚のPVモジュールに関する探査結果を、例として図示したものである。図中に「○」印で示した部分は受信器が送信信号を受信した、つまり通電状態である箇所を示しており、特に受信感度が突出して大きかった箇所を「◎」印

PVモジュール#01および#10の状態XとYでは、左右の違いはあるが、どちらも高温になっているセル半分に接続されたインターフェクタでの受信感度が顕著に高く、逆に、残り半分に接続されたインターフェクタでは送信信号が受信されなかった。これはつまり、受信されなかつの方のインターフェクタが、何らかの原因により電流を流しにくい状態にあることを意味している。そして、本来この部分を流れるべき送信信号が反対側に迂回するために、その部分に通常より大きい信号が流れていると考えられる。図2に見られた状態Xや状態Yでのセルの部分的な発熱は、このようなセルの不均一な電流分布が熱として顕在化しているものと推測される。

また、PVモジュール#26では、中央サブモジュールブロックの全ての箇所で信号が受信できない状態であり、当該ブロックが発電に寄与できない断線部分となっていることを示している。このような状態がすべて状態Yからの移行であり、かつ、状態Xから状態Yに移行した事例が観察されたことなどを考慮すると、状態Zでの断線箇所は状態XやYで受信感度に異常がみられたインターフェクタの付近と想像される。

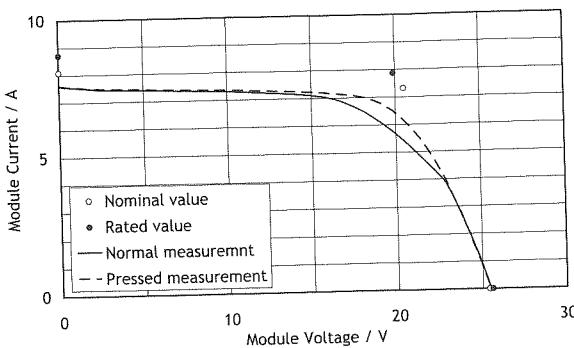
Fig.4: Measured I-V characteristic curves for PV module #01

このPVモジュールの電流-電圧特性測定結果を図4および表3に示す。実線で示した通常の測定では、最大出力動作電圧( $V_{pm}$ )付近で曲線の傾きが緩く、曲線因子(FF)も0.61程度といい値であった。一方、破線で示したのは、断線が懸念されるインターフェクタ付近を裏側から圧迫した状態で測定した電流-電圧

特性である。この曲線と通常測定の曲線とを比較すると、V<sub>Pm</sub>付近での曲線の傾きが回復し、また、FFも0.67に増加している。なお、短絡電流(I<sub>SC</sub>)は圧迫の有無によらずおよそ7.6Aと、本PVモジュールの定格値である8.71Aより10%以上少ない値であった。そして、最大出力(P<sub>m</sub>)は圧迫しない場合で約118W(対公称比78%)、圧迫した場合で約130W(同86%)であった。

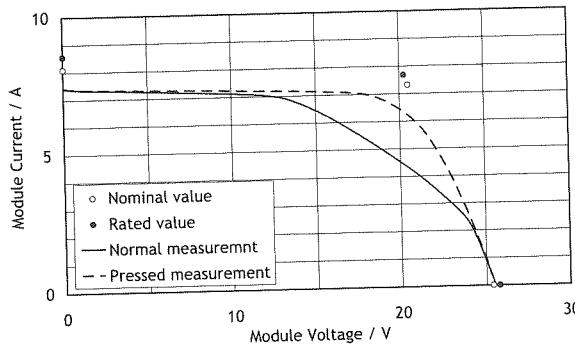
Fig.5: Measured I-V characteristic curves for PV module #10

このPVモジュールの電流-電圧特性測定結果を図5および表4に示す。何もしない状態(実線)では、さきのPVモジュール#01以上にV<sub>Pm</sub>付近で曲線の傾きが緩くなってしまっており、FFは0.52まで

大きく低下していた。また、P<sub>m</sub>は約98Wと公称値の2/3になっていた。

このPVモジュールもPVモジュール#01と同様に、断線が疑われるインターフェクタ部分を圧迫して状態(破線)で測定したところ、やはり、V<sub>Pm</sub>付近で曲線の傾きが大きく回復し、FFも0.68まで改善した。その結果、P<sub>m</sub>も129Wとなり、PVモジュール#01を圧迫した場合とほぼ同じ値となった。なお、このPVモジュールの場合も、圧迫の前後でI<sub>SC</sub>に変化はみられなかった。

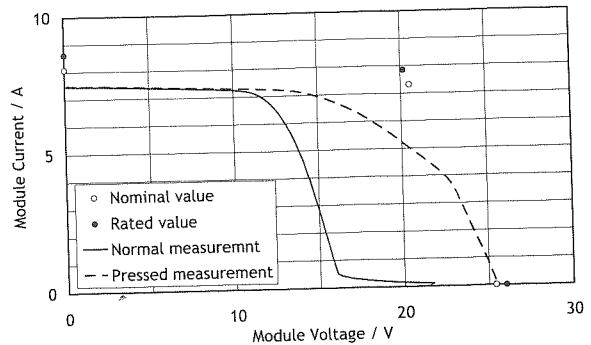
Fig.6: Measured I-V characteristic curves for PV module #26

このPVモジュールの電流-電圧特性測定結果を図6および表5に示す。何もしない状態(実線)では、16V前後以上の電圧領域で電流がほとんど流れなくなっていることがわかる。そして、P<sub>m</sub>は約82Wと公称値のほぼ半分しか得られなかつた。16Vというのは、PVモジュールのV<sub>OC</sub>の約2/3に相当する値であり、16V以下の領域では健常なPVモジュールの電流-電圧特性の形状が得られていることから、この電流-電圧特性は、断線している中央サブモジュールブロックを除いた左右二つのサブモジュールブロックのものであると考えられる。

図6の破線は、やはり問題視した部分を圧迫した状態で測定した電流-電圧特性である。V<sub>OC</sub>が大きく回復し、16V以上の電圧領域でも電流が流れているが、V<sub>Pm</sub>付近の曲線の傾きは、PVモジュール#10を圧迫していない場合のそれと同等に緩く、FFは依然として0.57と低いままであった。そして、P<sub>m</sub>は約110Wまでにしか改善されなかつた。

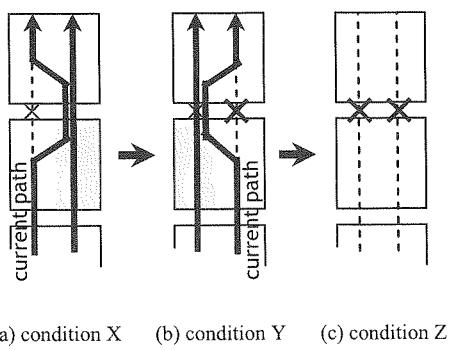
Fig.7: Assumed deterioration steps

ジュールの不具合進行に関して図7のような仮説が想定できる。この図は問題視している箇所を表側からみた様子である。最初に何らかの原因による左インターフィンガーネクタ付近の通電不良により、本来ここを流れる電流が行き場を失い、右半分に集中して流れようになる。そして、その部分の過剰な電流の一部が熱として失われ発熱する。この際、このPVセルのフィンガー電極(セル受光面側に形成された針状の電極)の左右が離れた構造になっており、左半分から流入する電流は、特に対峙する右半分のフィンガー電極先端に集中するため、この部分の発熱が顕著となる。これが状態Xである(図7(a))。この状態が継続する結果、

右インターフィンガーネクタ付近が受ける電気的・熱的ストレスにより、この部分の直列抵抗も大きく増加して、断線あるいはそれに近い状態になる。その結果、今度は左半分に電流が集中して流れようになり、過剰な電流の熱損失の現れである発熱も左側に移動する。セル中央に近い部分が特に高温になるのは、状態Xの場合と同様、左右に分離したフィンガー電極構造によるものである。これが状態Yである(図7(b))。そして、この左半分が受ける電気的・熱的ストレスにより、この部分も断線かそれに近い状態となり、最終的に双方のインターフィンガーネクタに電流がほとんど流れない状態Z(図7(c))に至るのではないだろうか。

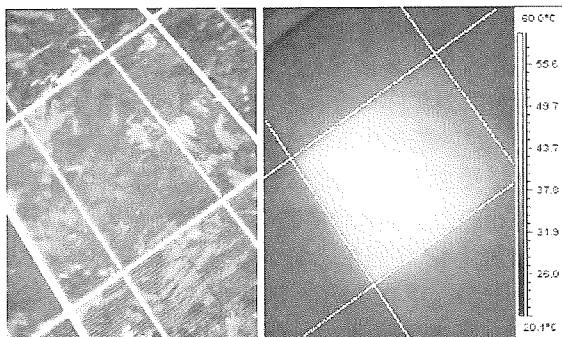
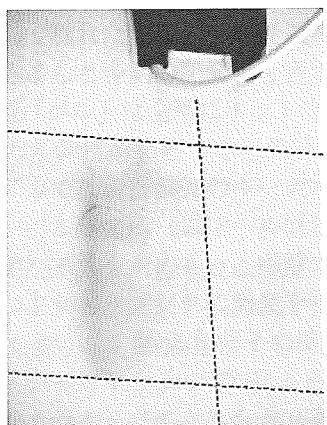
Fig.8: Photo and IR images of a PV module installed on a residential PV system in Shizuoka prefecture

(a) front-side (left: photo image, right: IR image)

(b) backside (photo image)

図8は、静岡県に設置されている35枚の同社製ND-150AMからなる住宅用PVシステム(公称システム出力:5.25kW、運転開始:2004年2月)の1枚のPVモジュールの表面および裏面写真と赤外線カメラ画像を示したものである。(a)図の赤外線カメラ画像から、セルの向かって左半分が局的に高温になっていることがわかる。(b)図はそのセル部分を裏面からみた写真であるが、当該セルの右半分部分の裏面シートに「焦げた」ような褐色変があり、その変色はセルの中央部分および上部インターフィンガーネクタ部分に顕著であった。また、セル中央部分はバックシートの一部が剥離して膨張していた。そして、この変色・変質は、これまでに言及した当所のPVモジュールと同様、図2(d)の位置のセルであり、発熱の様子から状態Yにあると考えられる。

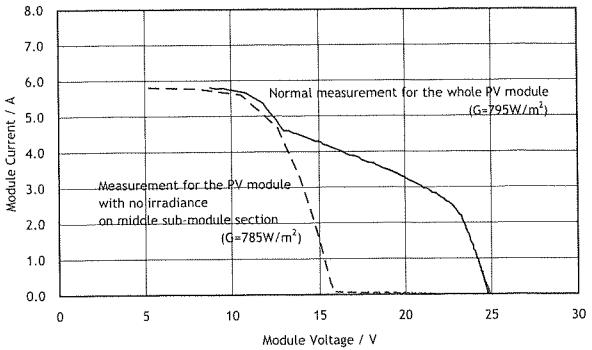
Fig.9: Outdoor measurement results of the PV module

図9は、このPVモジュールの電流-電圧特性を屋外で測定した結果を示したものである(使用機器:英弘精機MP-170)。実線で示した通常測定(日射強度:795W/m<sup>2</sup>)では13Vの電圧付近に段差をともなった健全でない曲線形状となった。一方、破線は変色・変質した部分を含む中央サブモジュールブロックを遮光した状態で測定した電流-電圧特性である(日射強度:785W/m<sup>2</sup>)。当然のことながら、この場合はPVモジュールの1/3を意図的に隠して機能させていないため、曲線は図6に示した状態Zと同じ形状となる。そして、実線と破線との比較から、通常測定で確認された健全でない電流-電圧特性が中央サブモジュールブロックによるものであることがわかる。

以上のことから、やはり、このPVモジュールも当所のPVモジュールとみられた状態Yの不具合状況にあると考えられる。
