洪水・高潮等の水害時に発生した 太陽光発電設備の火災

Photovoltaic Power Generation Equipment Fires Occurred by the Flood Damage such as a Flood and a Storm Surge

田村裕之・松崎崇史*

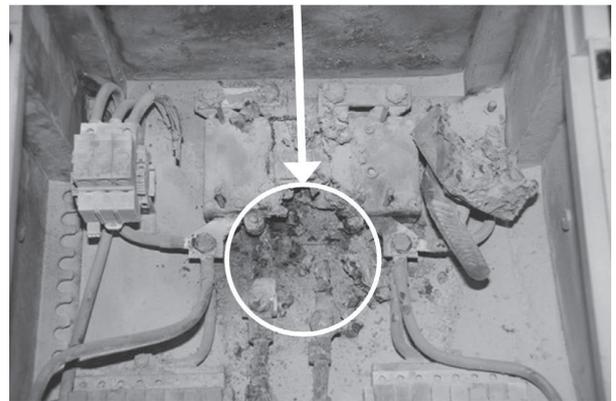
図2 バスバー付近の焼損状況

バスバーの溶断

接続箱内上部にあるバスバー付近や避雷器付近が焼損している。図2は開閉器のハンドルが既に脱落し、バスバーが溶断するほどに焼損している。図3は避雷器付近の写真で、つなぎ込まれている両極の端子部分で焼損している。浸水被害の時、接続箱全体が水没するくらいまで水面が上昇していたと思われる。

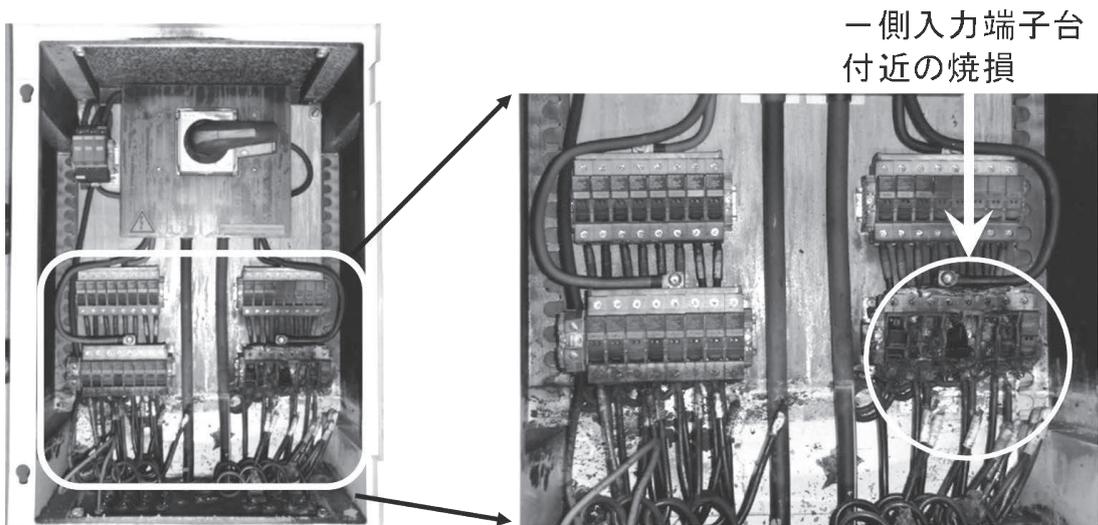
図4 下部端子台付近の焼損状況

接続箱内中段より下部にある入力端子の両極付近が焼損している。図4は下部の入力端子台部分が両極とも焼損し、ケーブルが端子台部分で溶断してい

るものが多い。図4の場合は、入力端子台のうち、上部の端子台では接続しているケーブルと端子台での焼損がない。浸水被害の時に、海水面が下部端子台を隠すくらいまでしか上昇していなかったと思われる。

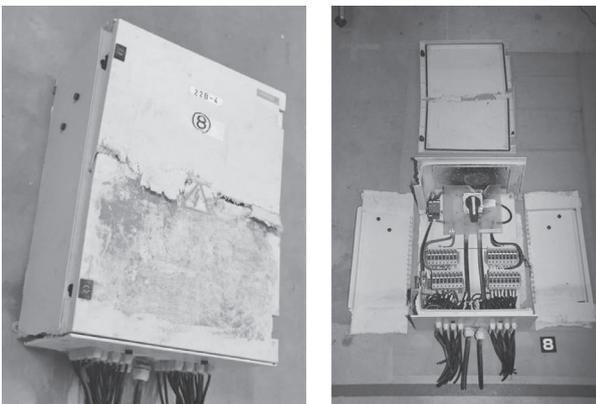
火災の通報者は、バンッバンッという音を聞いて発電所の方に目を向けた、と言うことであったが、この音の原因と思われる状況が見分された。図5に示した接続箱は、正面の蓋が外れ、上下に破断していた。また、側面の板は左右とも外れていた。状況としては接続箱内部で爆発が起こったと考えられ、そのときの音がバンッバンッと聞こえたと推定される。接続箱内部で爆発が起こる可能性としては、海水の電気分解により発生した水素が箱の中に溜まり、何らかの火花や高温物により着火したものと考えられる。なお、写真の接続箱以外に複数の壊れた接続箱が確認されている。

復元した接続箱の外観 蓋や側板を展開した状況
図5 爆発により破壊された接続箱の状況

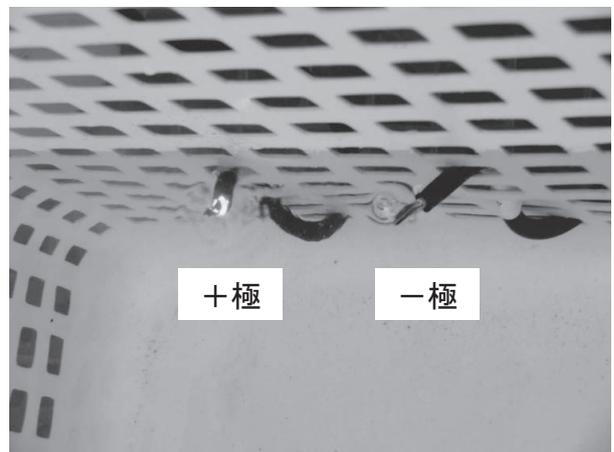
図10 $+$ 電極での放電の様子

も水中から銅線部分が出ている状態から実験を開始した。徐々にケーブルを水中に沈めていくと電気分解が開始され、 $-$ 極から水素が、 $+$ 極から酸素が発生した。銅線部分を水面で上下させると、 $-$ 極及び $+$ 極でバチバチと放電が始まった。 $+$ 極の放電の様子を図10に示す。銅線が完全に水没すると、両極からガスが発生した。再び水面付近で銅線部分を上下させると、放電とガスの発生が継続し、およそ60～70秒後に $-$ 極で発炎が確認できた。 $-$ 極での発炎の様子を図11に示す。電気分解で発生した水素が空気中の酸素と混ざり、放電のエネルギーで着火したと思われる。発炎状態でケーブルを水没させると、水中で発炎が継続した（図11参照）。水中で

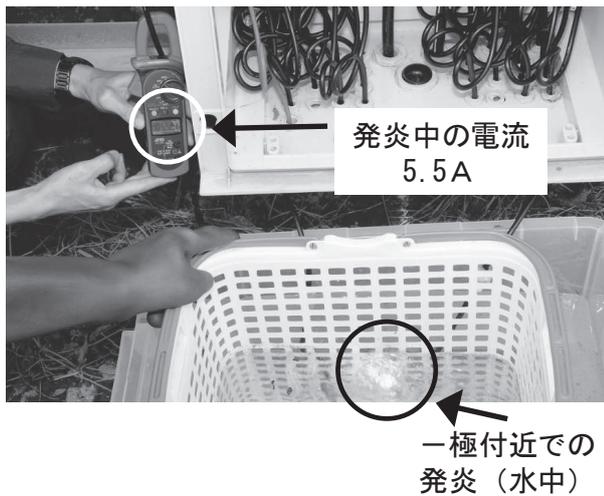
図 11 一電極での発炎と発炎中の電流値

の酸素供給がどのように行われたかの確証はないが、水素と放電エネルギーは存在するので、酸素があったがために水中での発炎が継続したと思われる。モジュールの公称最大出力動作電流は8.15Aで、水中で放電や発炎が続いている間は公称最大出力動作電流の7割以上の約6Aの電流が流れていた（図11参照。図11では5.5A）。消防隊が現場に駆け付けた時、雨はやんでいたという証言があるため、曇り空での発電があったと思われる。記録上は9月4日の発電量は17,520kWhであった。

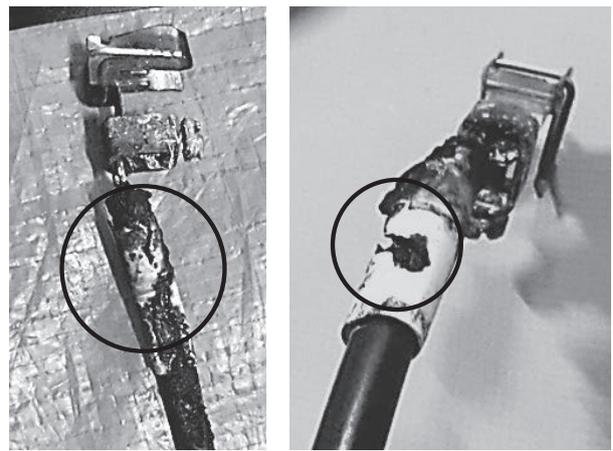
図 12 端子台に接続されたケーブル端部の被覆が溶融した状況

今回の実験により、接続箱内に海水が浸入し、直流の高電圧がかかっている端子やケーブル部分が水没すると、水素や酸素が発生することがわかる。また、高電圧の端子やケーブル部分に海水面が来ると、放電が発生する。この放電により、発生した水素ガスが着火することにより、接続箱を破壊するような爆発が発生したと考えられる。また、一極では端子台に接続したケーブル部分で放電や火炎が発生するため、端子台の溶融や銅線の溶断、図12のようなケーブル被覆の焼損が起こったと考えられる。+極では、海水の電気分解で銅が溶け出し、銅線がやせ細ることが見られた。太陽光発電所では、ストリングの直流電圧は住宅用の2～3倍の高さになっているため、放電や絶縁破壊が起こりやすい。高潮の場合、海水には導電性もあるため、放電や短絡に近い状態を作りやすい。そのため、水没した接続箱で多くの被害が出たものとする。接続箱内の海水面は浸水の深さに依存するが、接続箱の水密性の度合い
