# 強風被害にみる太陽電池発電設備の 構造的弱点と耐風設計の要点

Structural weak points of photovoltaic mounting systems on  
wind disaster and the main points of the wind-resistance design

高森浩治\*

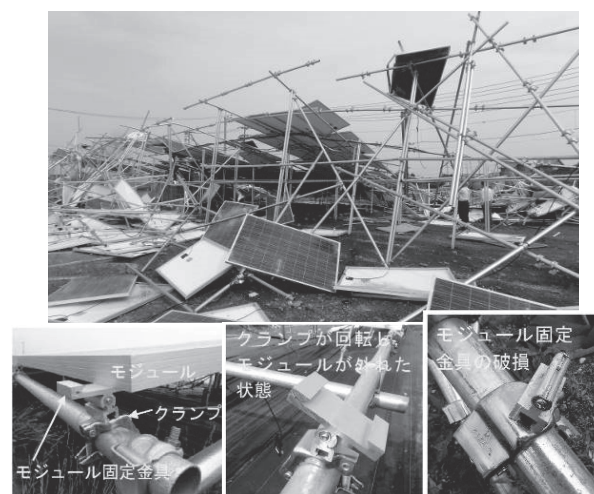
図 1 単管架台の被害事例

図 1 は 2015 年 6 月に群馬県伊勢崎市で発生したダウンバーストと推定される突風で被害を受けた地上設置型 PV 設備である。この PV 設備の架台は、建築足場に広く用いられている単管と呼ばれる鋼管

（ $\phi 48.6\text{mm} \times t2.4\text{mm}$  の鋼管）で構成されていた。被害の主要因は単管クランプと呼ばれる接合部での変形（ズレや抜け）であり、単管の変形や折損は殆ど見られなかった。図 1（下段）は、架台に用いられていたアルミニウム合金製のモジュール固定金具の状況である。この固定金具とモジュールは嵌込み式で固定されているが、固定金具が取り付けられている単管クランプは回転方向への抵抗力が小さいため、クランプが回転し、モジュールが脱落したものと推測される。また、一部の固定金具で破断しているものも確認された。さらに、架台の部材数が少ないため、構造強度上の冗長性が低く、一箇所の破壊から連鎖的に破壊していると考えられる。

被害発生場所に隣接する農業用ハウスが無被害であったことから、現地での風速は設計風速以下であったと推測される。

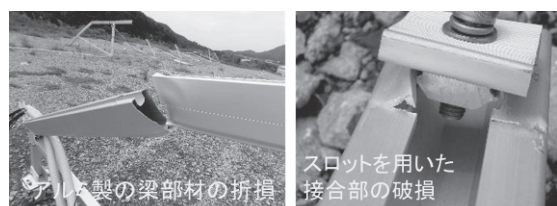
図2 アルミ製架台の被害事例

図2は2016年の台風16号の強風によって鹿児島県で発生した地上設置型PV設備の被害である。このPV設備の架台は、アルミニウム合金製であるが、図2(左)のように押出成形された主要部材(梁材)が中央部で折損していた。また、図2(右)はアルミ合金の部材の接合部に多く用いられるスロット部分での損傷である。アルミ合金材は熱処理(焼入れと冷却)によって材料強度を向上させることができるため部材の肉厚を減らすができるが、その反面、材料の靱性が低下することもあるので、脆性的な破壊には注意が必要である。

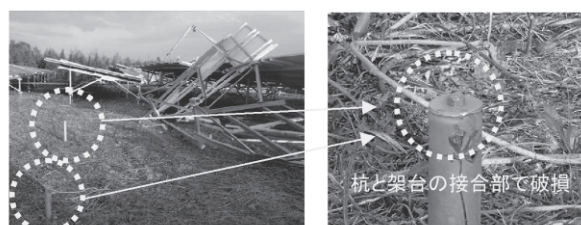
図3 杭基礎の被害

図3は2017年の台風21号の強風によって岡山県で発生した地上設置型PV設備の被害であり、杭と架台の接合部での破損が被害の主要因であった。杭頭と架台が鋼製金具を介して1本のボルトで結合されていたが、そのボルトが破断したため、架台全体の崩壊に至っている。杭頭と架台を1本のボルトで接合する場合、架台が斜め方向に引き上げられると、杭外周部を支点とするテコの原理によってボルトの引張り力が増大するが、設計上配慮されていないことが多い。

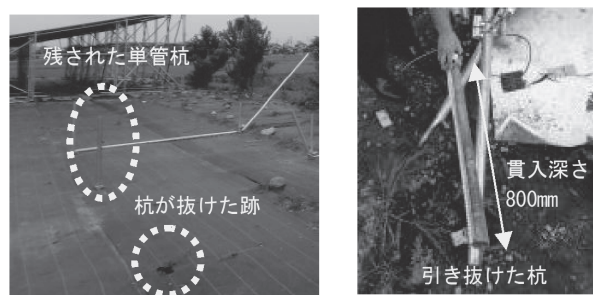
図4 単管杭の被害

図4は前述の群馬県での突風被害と同じ現場で見られた杭が引き抜けた事例である。ここで使用されていた杭は架台と同じ単管( $\phi 48.6\text{mm}$ )で、杭の貫入深さは800～1000mmと浅い状態であった。また、杭が引き抜けた部分の地盤は深さ800mm程度まで盛土されており、比較的軟らかい地盤であったと考えられる。さらに、杭の間隔が縦横それぞれ約3mの間隔であり杭1本当たりのモジュール面の負担面積が約 $9\text{m}^2$ であったことから、杭の支持力が

不足していた蓋然性が高い。

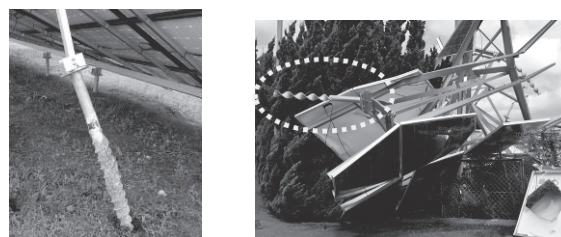
図5 スクリュー杭, スパイラル杭の被害

スクリュー杭(兵庫県) スパイラル杭(静岡県)

図5は、2017年の台風21号および2018年の台風12号の強風によってスクリュー杭およびスパイラル杭が引き抜けた事例である。これらの杭は近年広く使用されており、ネジ状の部分での抵抗によって大きい支持力を期待するものであるが、これらの被害事例では設計風速以下の強風で引き抜けている。杭の支持力は、その形状と地盤性状(地質や固さ)によって大きく左右されるので、原位置試験(実際にPV設備が建設される位置での杭の支持力試験)を実施することが原則となるが、試験が実施されていないことも少なくないのが現状である。

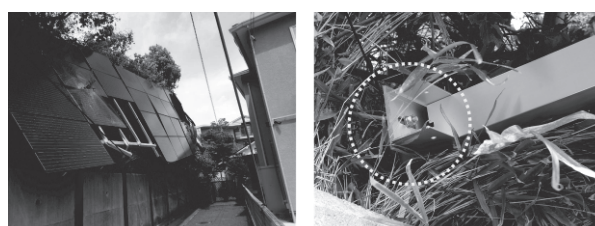
図6 建物上設置PVの被害

図6は、2018年の台風21号の強風によって、神戸市で発生した建物上設置型PV設備の被害である。このPV設備は5階建ての集合住宅の屋上に設置されていたが、架台ごと南西方向へ約30m飛翔し、隣接する住宅の屋根に接触した後に住宅地の法面に落下した。PV設備が飛散した原因は、集合住

宅の屋上面と架台との緊結に問題があったと推測される。この PV 設備は、建物の築年数から後付けで設置されたものと推測される。既存の建物に PV 設備を設置する場合、架台は屋根の防水性能を損なわないように屋根の構造体に固定される必要があるが、屋根と架台の緊結強度を十分に確保できないことがあり、その緊結部が破損して飛散する事例が多くみられる。また、飛散した PV 設備でも受光すると発電するので、感電や電気火災等の 2 次被害の恐れがある。そのため、専門業者によって早期に撤去されることが望ましい。

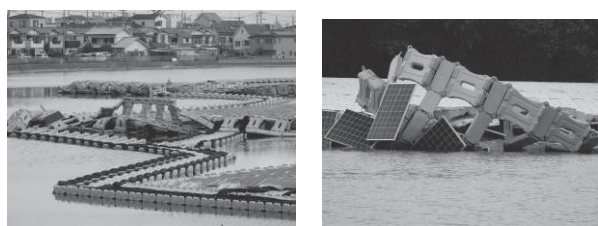
図 7 水上設置 PV の被害

図 7 は 2018 年の台風 21 号の強風によって、大阪狭山市の溜池に設置された水上設置型 PV 設備が被害を受けた事例である。水上設置型 PV は、造成工事が不要、PV モジュールの冷却効果がある、藻の発生が抑制されるなどの理由から近年増加傾向にあるが、現時点ではその設計・施工に関する技術的知見は乏しい。国内における水上設置型 PV 設備は、フロート（浮体物）にモジュールを取り付け、フロート同士を互いに連結し、外周部のフロートを水面下の地中に打ち込んだ杭、あるいは水中に沈めたコンクリートブロック等の重量物にワイヤー等で係留する工法が一般的に採用されている。この被害では、係留部材が破損して外周のフロートがめくれ上がったようであるが、めくれ上がったフロートに係留用のワイヤーが残っていないことから、フロートとワ

イヤーの接合部が破損したと推測される。
