# 太陽光発電所の雷害事例より その調査手法と対策を考える

## Consideration of Investigation Methods Learned from the Lightning Damages of Solar Power Plants

金丸義男\*<sup>1</sup> 鳥原 亮\*<sup>2</sup>

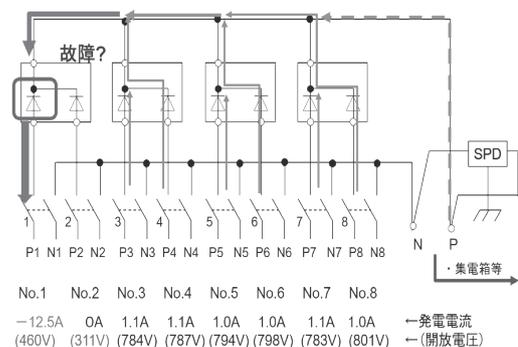
図2 各ストリングの開放電圧、発電電流及び逆流経路

しく低い箇所や逆流が認められ、そのストリングの開放電圧は、健全なストリングよりも低いことが確認された。また、接続箱内にあるブロッキングダイオードにも損傷が確認され、内部でショート状態にあった。

図2のストリングNo.1においては開放電圧が460V、ストリングNo.2では311Vであり、定格開放電圧（880V）の約6割～4割の電圧しかなかった。また、ストリングNo.1は発電電流がマイナスであり、同一接続箱の他のストリングから電流が流れていることは確認できたが、その逆電流が他のストリングの発電電流の合計より大きいことから、PCS盤の直流幹線のブスバーからの逆電流がある可能性が考えられた。PCS盤から各接続箱の配線状況を図4に示す。

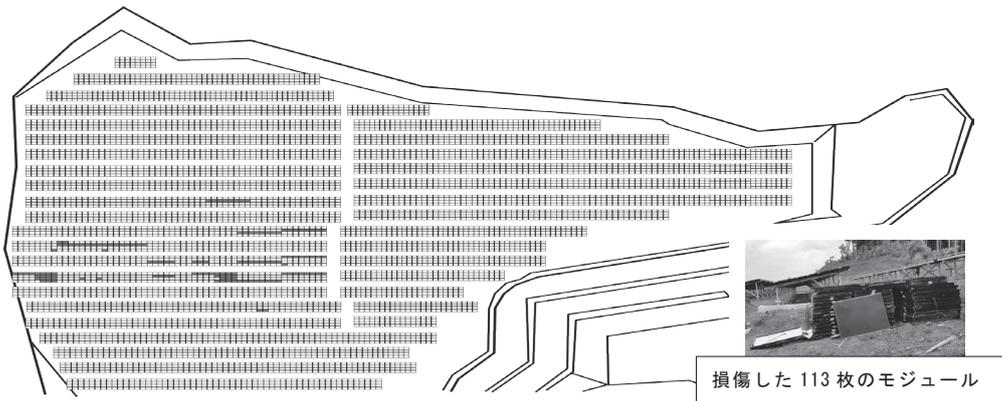
図3 A 発電所のモジュール配置図（着色部が損傷したPVモジュール）

逆電流は、やがてPCS盤内のヒューズを溶断することで収まったと思われるが、各ストリングからの逆流は続いていたため、その後も被害の拡大は続き、最終的に損傷のあったPVモジュールは113枚であった（図3）。PVモジュールの損傷は、主にモジュール裏面にあるバイパスダイオードの損傷（図5）が多く、中にはタブ線の焦げ（図6）なども見

損傷したPVモジュールの位置は、図3に示す通り、一部のアレイに集中している傾向があった。加えて損傷のあるPVモジュールを含むストリングでは、直列接続のモジュール8枚すべてが損傷している箇所も多く見られた。なぜこのように偏った損傷が起きたのか、現地調査初期の段階では理解に苦しんだ。現在保安管理をされている主任技術者の方々やメンテナンス業者の方々もこのような事態に遭遇する可能性があるため、この原因をなるべく詳しく説明していきたい。

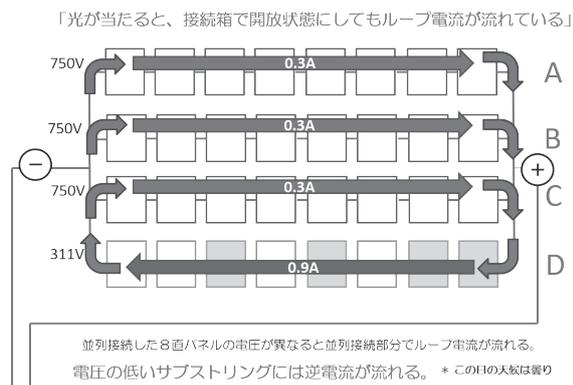
図7 No.2のistring内の電流ループ状況

続箱にケーブルが集約されるまでに、設計した電圧・電流になるよう、直並列接続されることが一般的である。この中の直列接続されたPV モジュール群をサブistringと呼ぶことにする。A 発電所ではサブistring (8 直列) を 4 並列接続した後、それらをistringとして接続箱の開閉器に接続している。調査では、逆流電流を生じているistringにおいて、各PV モジュール表面両端の電極部及び裏面のジャンクションボックスまでの電極線の通電状況を(株)アイテス社製ソラメンテ iSにて確認した。事例の一つとして図2に示した8つのistringのうち、No.2のistringを測定した結果をもとに話を進める。No.2のistringでは1つのサブistringで4枚のモジュールにバイパスダイオードが短絡故障状態にあることが分かった。各サブistringの開放電圧は約750Vであるのに対し、故障を含むサブistringでは311Vであり、このistringには図7に示す発電電流のループがあることが確認された。このようなistring構成の場合、ループ電流を防止するためにはサブistring毎に逆流防止素子やヒューズ等による保護措置を行う必要があるが、当該発電所ではそのような設計・施工ではなかったことが、被害の拡大の一因になった可能性がある。しかしながら、化合物系PV モジュールの発電所では、このようなケースが多数あるのではないだろうかという不安がある。

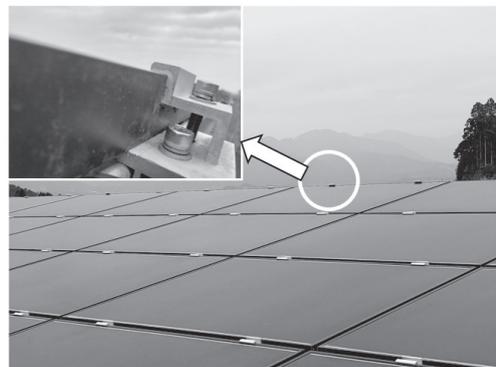
図8 押さえ金具によるモジュール固定

次に、接地の状態について説明する。A 発電所ではPV モジュールのフレームと架台の金属部とが、図8に示す押さえ金具によって固定されている。これを聞いただけで「接地が取れている」と思われる方も少なくはないであろう。しかしながら、フレームや押さえ金具にはアルマイト加工処理されているものが多く、そのほとんどは通電しない被膜がフレーム及び押さえ金具の表面を覆っている。A 発電

所はまさにその通りであり、フレームと押さえ金具には電気的な導通は無く、結果として接地されていない状態であった。他の発電所ではフレームの被覆を突き破るためのアースプレート(歯付きプレート)を備えた押さえ金具を採用している発電所もあったので、太陽光発電所の主任技術者は、自身が管理する発電所にて現状を確認すべきである。

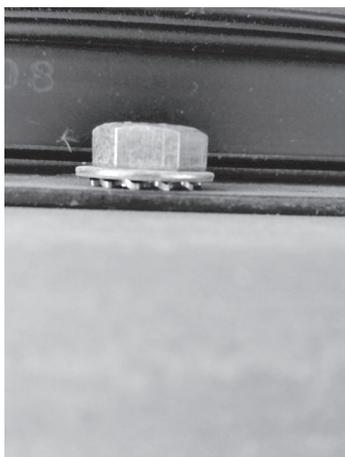
図10 モジュールフレームと架台の固定状況(菊座金を使用)

A 発電所の雷被害発生約3時間前、宮崎県南部のB 発電所では、8月6日20時50分24秒に直流過電流によりPCSが故障停止となった。付近の落雷の有無については、当日の雷雲の動き及びフランクリンジャンプの落雷証明により、同時刻に落雷が多発していたことを確認している。B 発電所ではPV モジュールに被害は無く、復帰操作後、翌日には通常どおり発電を再開していた。PV モジュールの種類及び接続箱内部の部品等はA 発電所と大きな違いはなかったが、やはり接地の状況に大きな違いがあった。すなわち、B 発電所はモジュールのフレームと架台をボルトで固定しており、アルマイト加工の被覆を突き破るための菊座金を使用していた(図10)。

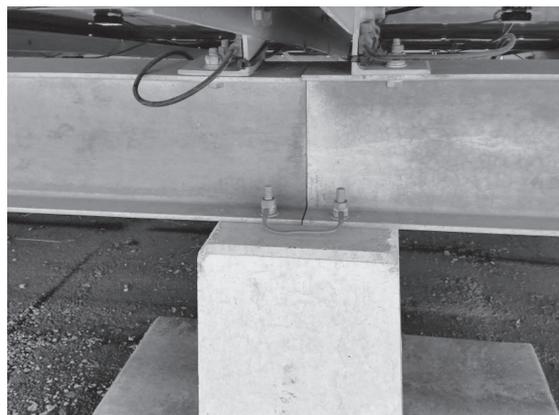
図11 等電位化を目指した施工状況

また、架台間もアース線で電氣的に接続されており、等電位を図った施工を行っていた(図11)。

さらに、雷被害を最小限に留めるには接地が重要であり、モジュールフレーム～架台～接続箱～集電箱～PCS収容部が等電位化されていることを確認すべきである。特にフレームと架台間が絶縁状態になっていないか、また、架台と架台間の抵抗差が1Ω以上になっていないかという点も確認することが重要である。
