太陽光発電の事故分析（保険会社の事故情報）

An analysis of incidents of Photovoltaic systems by means of insurance data

大関 崇*

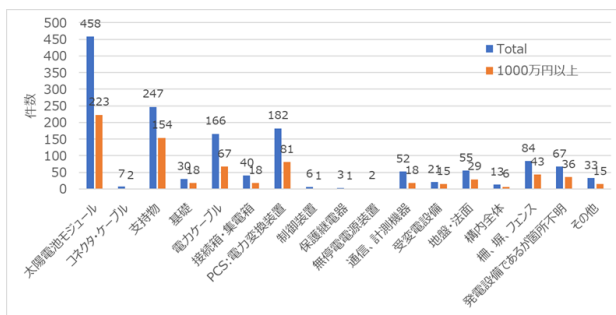
図1 損傷箇所別 件数

件数に関する分析結果を図1～図3に示す。それぞれの概要は下記の通り。「①損傷箇所別 件数」については、モジュール、支持物、電力ケーブル、PCSが主要であり、1000万円以上で太陽電池、ケーブル、PCSが減少した。「②事象別 件数」については、要素事象である破損が多数であり、1000万円以上で、破損と盗難が減少した。「③要因別 件数」については、風、雨、雪、雷、盗難が相対的に多く、1000万円以上では、雷、盗難、鳥の投石が減少した。

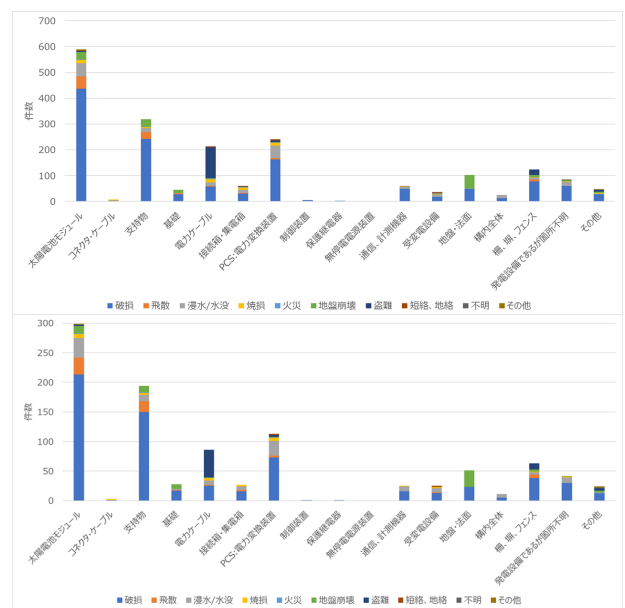
(上段) 全データ (下段) 1000万円以上
図4 ①損傷箇所-②事象 件数

各要素のクロス分析結果を図4～図9に示す。「①損傷箇所-②事象 件数」については、太陽電池、支持物、PCSの事象は破損が主であり、電力ケーブルは盗難、地盤・法面は地盤崩壊が主であった。1000万以上でも大きな割合に変化はなかった。「②事象-①損傷箇所 件数」については、破損は各箇所にて発生、飛散はモジュール、支持物で発生、浸水はPCSも増加傾向となった。盗難は電力ケーブルである。1000万以上では、破損はモジュールと支持物に集中し、飛散はモジュール、支持物となり、浸水はPCSも増加した。「①損傷箇所-③要因 件

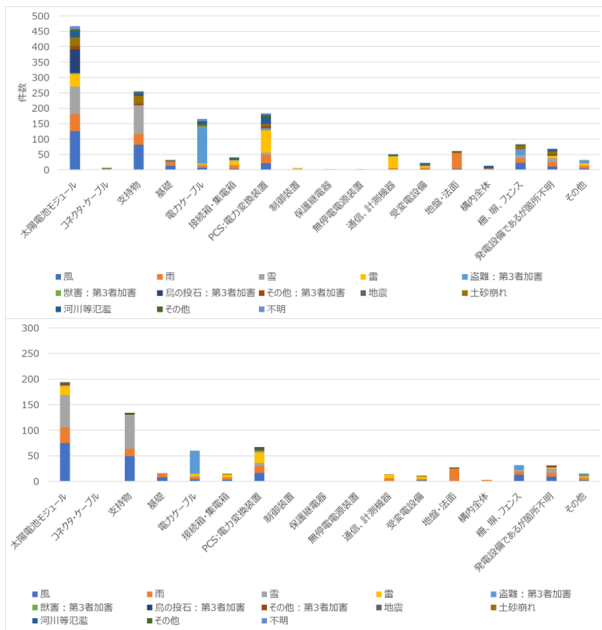
(上段)全データ(下段)1000万円以上
図6 ①損傷個所-③要因 件数 1000万円以上

数」について、モジュール・支持物の要因は、風、雨、雪で半分以上であり、電力ケーブルは盗難が要因、PCS、通信、計測は雷が要因であった、また、地盤、法面は雨が要因となった。1000万円以上では傾向がより明確な分類になった。「③要因-①損傷箇所件数」については、風/雪による損傷箇所は、モジュール、支持物であり、雨は多様な損傷箇所、雷はモジュールとPCS、盗難は電力ケーブル、鳥の投石はモジュールであった。1000万以上では、割合は大きく変動ないが、鳥の投石がなくなった。「②事象-③要因 件数」については、破損は要素事象のため多様な要因であり、飛散は風、水没は雨、河川等氾濫、地盤崩壊は雨とある程度関連性あり。盗難は第三者加害のみであった。「③要因-②事象件数」については、破損を除けば、要因と事象はある程度関連性あり、飛散は風、水没は雨、河川等氾濫、地盤崩壊は雨とある程度関連性あり。盗難は第三者加害のみであった。

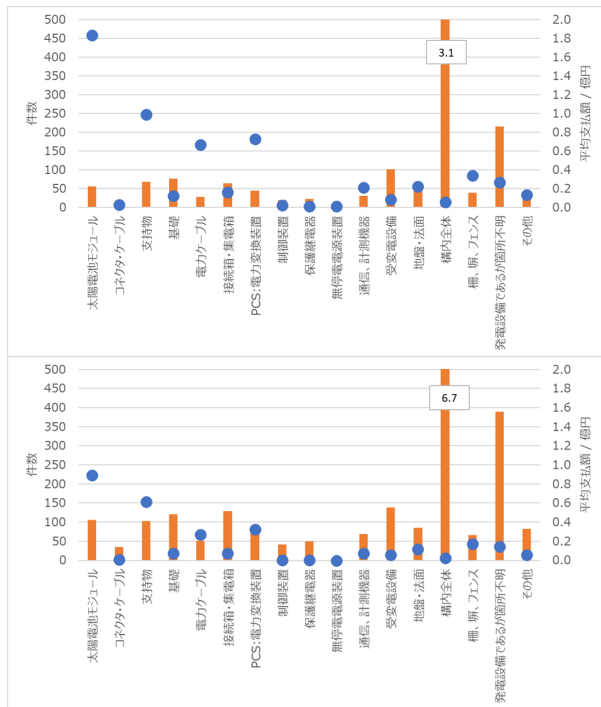
(上段) 全データ (下段) 1000万円以上
図10 支払金額(平均) ① 損傷箇所

支払金額に関する分析について、図10～図15に示す。①損傷個所別については、保険の支払いは構内全体(全損)高額であり、1000万以上で太陽電池、支持物、基礎、接続箱などの件数が減って、平均が

増加した。支払金額(合計)では、太陽電池、支持物、PCSの支払いが多い。構内全体は件数が少ないが、高額となっている。

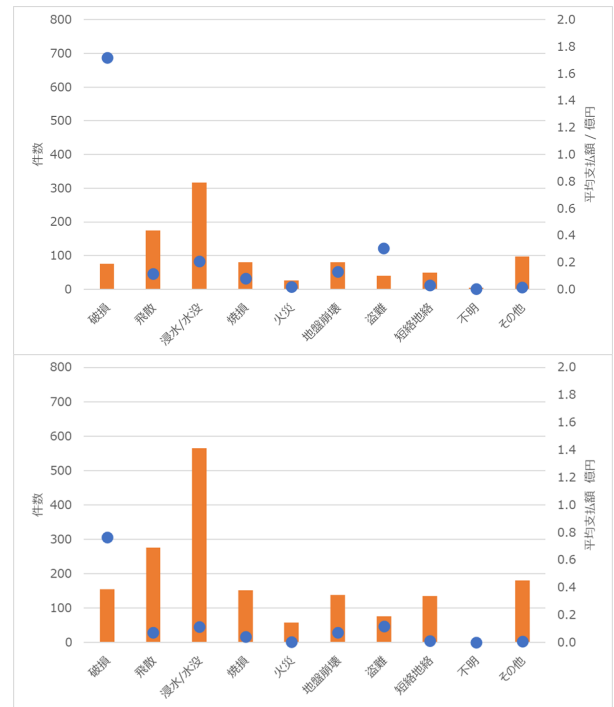
(上段) 全データ (下段) 1000万円以上
図12 支払金額(平均) ② 事象

②事象別については、浸水/水没が1件あたりは高額であり、Totalと1000万以上では、飛散、浸水/水没が増加傾向となった。支払金額(合計)では、破損、浸水/水没が高額となり、Totalと1000万以上で傾向は同じであった。

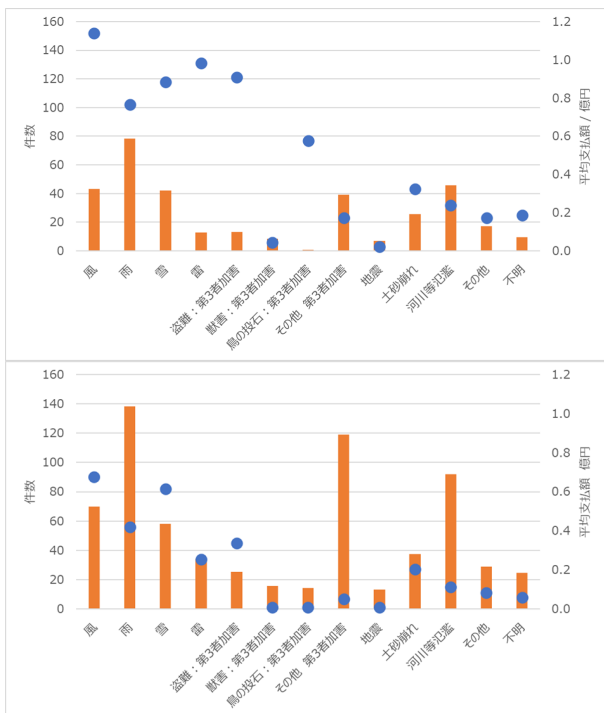
(上段) 全データ (下段) 1000万円以上
図14 支払金額 (平均) ③要因

③要因については、風、雨、雪が高額となった。Totalと1000万以上では、雷、盗難が1件当たり増

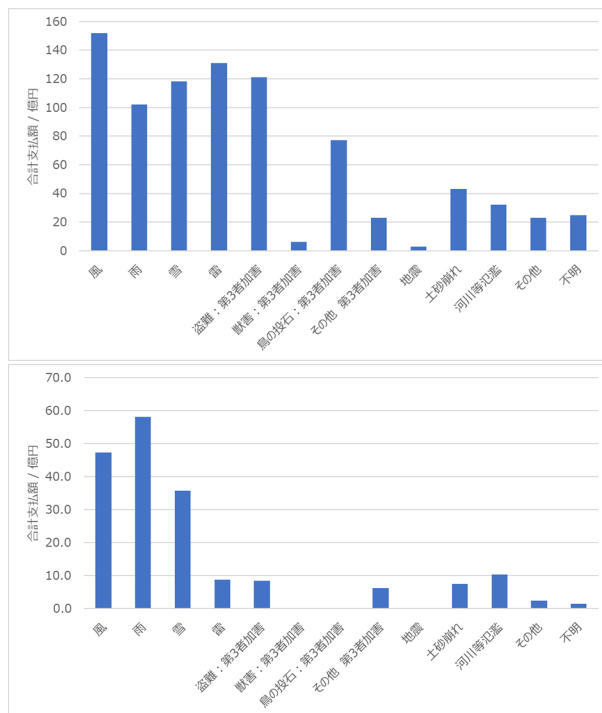
(上段) 全データ (下段) 1000万円以上
図15 支払金額 (合計) ③要因

加傾向となった。支払金額（合計）では、風、雨、雪、雷、盗難が高額となり、1000万以上では鳥による投石が減少した。
