太陽光発電設備の火災－水害時や水上太陽光発電所－

Fires of Photovoltaic Power Generation Facilities -During Flood Damage and Floating Solar Power Plant-

田村裕之*

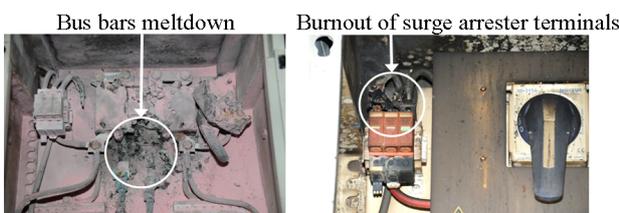
Fig2 Burnout of the upper inside of the junction box

接続箱内上部にあるバスター付近や避雷器付近が焼損している。Fig2は開閉器のハンドルが既に脱落し、バスターが溶断するほどに焼損している。避雷器につなぎ込まれている両極の端子部分で焼損している。

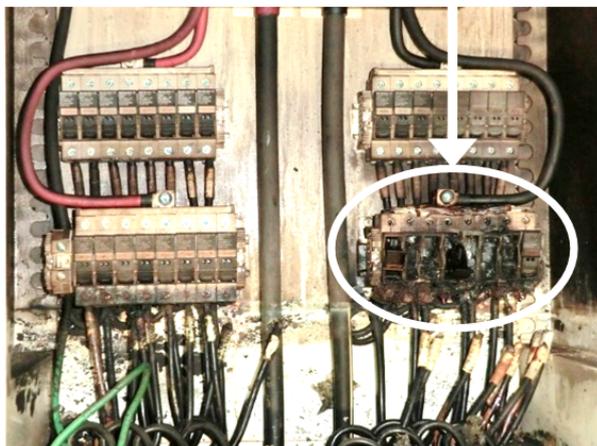
Fig3 Burnout of the lower inside of the junction box

接続箱内中段より下部にある入力端子の両極付近が焼損している。Fig3では、下部の入力端子台部分が両極とも焼損している。配線が端子台部分で溶断しているものが多い。海水の浸入高さによって端子台の焼損する位置（高さ）が変わってくる。

Burnout of input terminal (-)

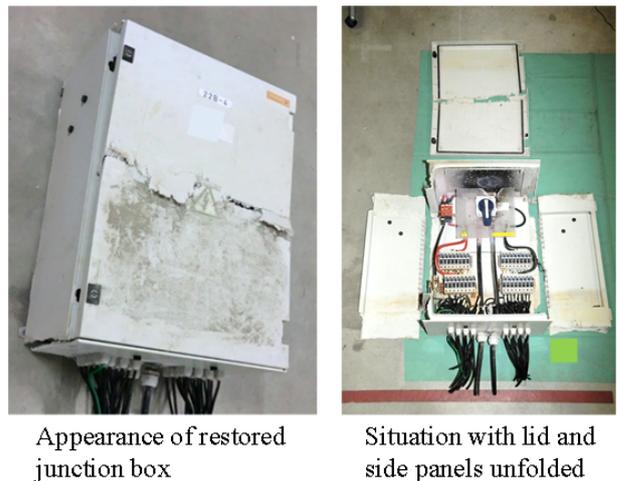
Fig.4 Burst junction box

火災の通報者は、バンッバンッという音を聞いて発電所の方に目を向けた、と言うことであった。Fig4に示した接続箱は、正面の蓋は外れ上下に破断し、側面の板は左右とも外れていた。接続箱内部

で爆発が起きたと考えられ、そのときの音が聞こえたと推定される。接続箱内部で爆発が起こる可能性としては、海水の電気分解により発生した水素が箱の中に溜まり、何らかの火花や高温物により着火したものと考えられる。なお、壊れた接続箱は複数確認されている。

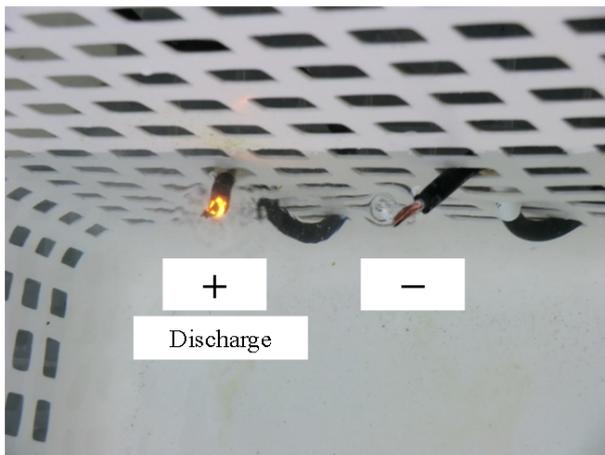
Fig.6 Discharge at the liquid surface

内の入力端子は下から配線をつなぎ込んでいるため、この実験でも水中から心線である銅線部分が出ている状態から実験を開始した。徐々に配線を水中に沈めていくと電気分解が開始され、-極から水素が、+極から酸素が発生した。銅線部分を水面で上下させると、-極及び+極でバチバチと放電が始まった。+極の放電の様子を Fig.6 に示す。銅線が完全に水没すると、両極からガスが発生した。再び水面付近で銅線部分を上下させると、放電とガスの発生が継続し、およそ 60～70 秒後に-極で発炎が確認できた。-極での発炎の様子を Fig.7 に示す。電気分解で発生した水素が空気中の酸素と混ざり、放電のエネルギーで着火したと思われる。発炎状態で配線を水没させると、水中で発炎が継続した (Fig.7 参照)。水中での酸素供給がどのように行われたかの確証はないが、水素と放電エネルギーは存在するので、酸素があれば水中での発炎が継続すると思われる。モジュールの公称最大出力動作電流は 8.15A で、水中で放電や発炎が続いている間は公称

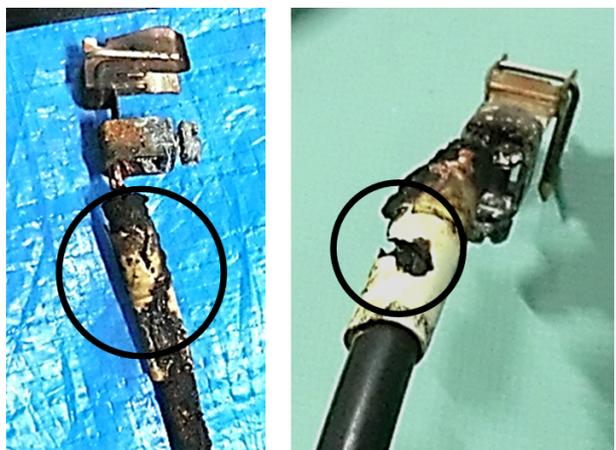
Fig.8 Melting of wiring sheath

今回の実験により、接続箱内に海水が浸入し、直流の高電圧がかかっている端子や配線部分が水没すると、水素や酸素が発生することがわかる。また、高電圧の端子や配線部分に海水面が来ると、放電が発生する。この放電により、発生した水素ガスが着火し、接続箱を破壊するような爆発が発生したと考えられる。また、-極では端子台に接続した配線部分で放電や火炎が発生するため、端子台の溶融や銅線の溶断、Fig.8 のような配線被覆の焼損が起こったと考えられる。+極では、海水の電気分解で銅が溶け出し、銅線がやせ細ることが見られた。太陽光発電所では、システム直流電圧は住宅用の 2～3 倍の高さになっているため、放電や絶縁破壊が起こりやすい。高潮の場合、海水には導電性もあるため、放電や短絡に近い状態を作りやすい。そのため、水没した接続箱で多くの被害が出たものとする。今回の実験のように高潮による浸水で激しい放電や発炎が起こるが、それらが継続する時間は、接続箱の水はけが良ければ短時間に、水はけが悪ければ長時間になると思われ、接続箱内の被害の程度に差が生じることとなる。

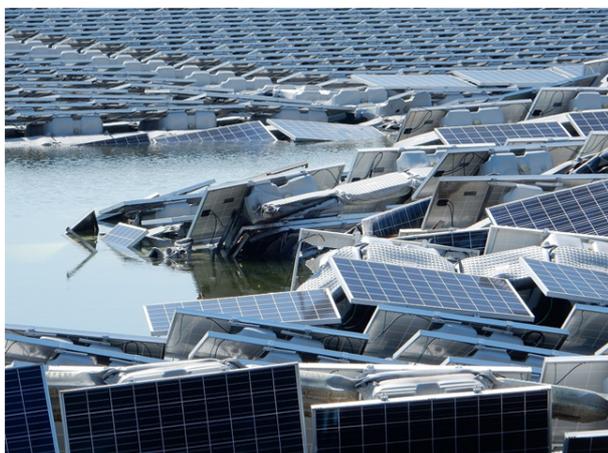
Fig.9 Condition of destroyed modules

Fig.9のようにモジュールを乗せたフロートごと風により移動し、フロートがほかのフロートに乗り上げたり、破損したりしている。フロート上の接続箱は、フロート位置の移動により、配線が引き出されているものもある。フロートは池の底にワイヤーによって固定されていたが、設計風速以上の強風が吹いたため、ワイヤーが切れ移動した。5万枚以上

のモジュールが使われていたが、全体の2/3ほどのモジュールが移動した。消防隊が駆け付けた時にはモジュールやフロートが発炎している状態で、焼損したフロートは浮力を失うことが多いため、焼損物は沈んだ状態となった。

パワコンがモジュールからの電気を受け取らない状態になっていたとしても、モジュール自体の発電は日射により継続している。その状態で、1系統中の2か所で配線が切れ、水につかっていると、回路が形成され電気が流れる。そのため、ジュール熱による発熱、アーク放電が発生しうる。また、水上にある接続箱は遮断操作ができていないため、接続箱経由でほかの系統を合わせた大きな電流が地絡している系統に流れ込み、過電流による加熱も考えられる。焼損部分は水没しているため、モジュールや接続箱は調べ切れていないため、はっきりとした原因はわからないが、このような原因が推定できる。

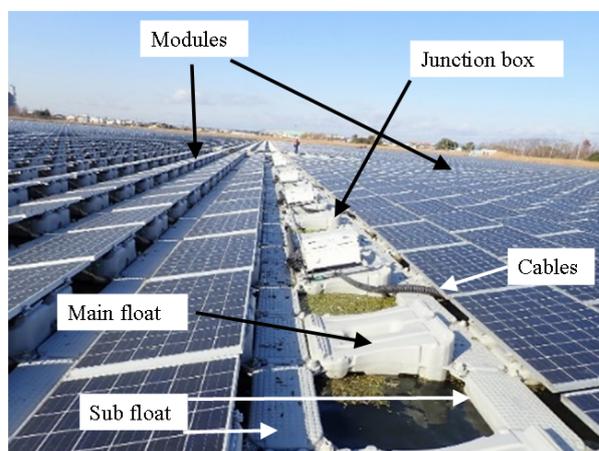
Fig.10 Status of modules, junction boxes, and cables on floats

河口付近の池に設置された太陽光発電所（Fig.10参照）で、一部のフロートとモジュールを焼損した。太陽光発電所は約33000枚のモジュールで構成され、出力は約9MWであった。出火当日はときどき小雨が降る曇り空で、昼頃に地絡警報が発生してパワコンが停止し、16時過ぎに通行人が炎を発見している。

焼損したのは、モジュールが35枚、接続箱が1個、これらが載っていたメインフロートと足場用のサブフロートである。火災現場は道路から100m以上離れた場所であり、昼間だと低い炎は見つけにくい。そのため、出火時刻は、地絡警報の出たときなのか、火災が発見されたときなのかは判断が難しい。

続箱の遮断までは行っていない。また、日射があればモジュールの発電も継続している。接続箱の内部には、遮断器とヒューズが設置されているが、ダイオードはないためモジュール側への逆流を防止する機能はない。この太陽光発電所では野生動物が配線をかじることによる地絡警報が月に数回起こっている。配線の被覆がなくなり心線が露出し水につかることで起こることが多い。現場での観察でも、モジュール間の配線や接続箱につながる配線に修復跡が多数見つけられる。また、かじられた配線は、銅心線がえぐられているものもあり、場合によっては心線が切れかかったり、切れたりすることが考えられる。以下に延焼状況を確認した実験を示す。

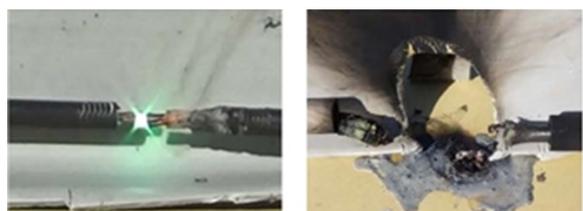
Fig.12 Float resin spreading fire by arc discharge

電流が 7.7A のときの放電時間の平均は 4.3 秒、4.3A のときの放電時間の平均は 6.7 秒、3.0A のときの放電時間の平均は 37 秒となった。放電電荷量 (= 電流×時間) の比較では 3.0A のときは 7.7A のときの 3.4 倍ほどが流れている。日射が強い場合は弱い場合に比べ、大きな電流が流れることで電極溶損が早く進み、放電時間が短くなる。3.0A のときは近傍に置いたフロート樹脂が延焼したが、他の条件では樹脂の表面が溶けたり焦げたりする程度であった。この時のアーク放電の様子とフロートの延焼状態を Fig.12 に示す。アーク放電の継続時間が近傍の可燃物に着火や延焼の影響を与えやすいと考えられ、日射が弱い時のほうがアーク放電から延焼火災に移行しやすいと思われる。例えば、配線が動物にかじられ心線が切れかかった状態で、波や風の影響でフロートが揺れて切れてしまうことによりアーク放電が始まり、フロートの樹脂に着火した、ということが考えられる。

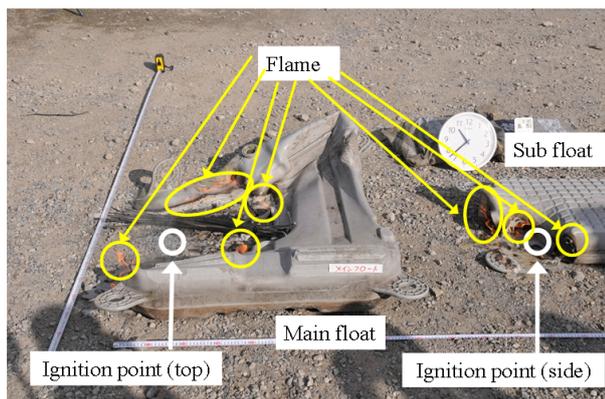
Fig.13 Situation 22 minutes after ignition

メインフロートは上面を、サブフロートは側面をバーナーであぶり着火し、その後の延焼を観察した。Fig.13 に着火 22 分後の延焼状況を示す。大きな炎を上げることなく、樹脂が溶けて燃えながら落ちる様子が見られた。延焼はじわじわと拡大し、30 分

以上をかけてフロートほぼ全面に拡大した。実験は土の上で行ったため、フロート底面も延焼したが、水上にある場合には底面は水に触れているため延焼しにくいと考えられ、実際の焼損物でも底面は燃えずに残っているものが多い。

この実験より、フロートの1か所から延焼が始まったとした場合、消えることなく長時間にわたってゆっくりと延焼していくことが推定できる。大きな炎を上げずに静かに延焼していた場合には、地絡警報時に出火したとしても、火災発見の通報まで時間の開きがあっても不思議ではない。
