# 太陽光発電設備の被害事例と補強の方向性

## Damage examples of photovoltaic mounting systems and direction of reinforcement methods

高森浩治\*

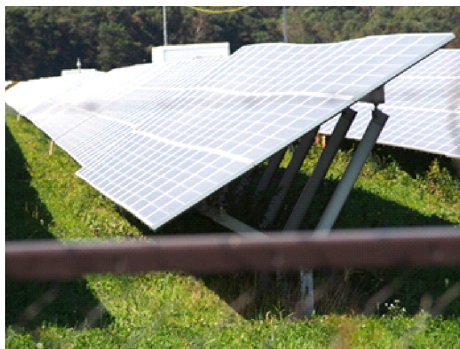
図2 地震被害 (北海道：2018年)

図2は2018年の胆振地震(北海道)での被害であり、数少ない地震被害の事例である。架台の損傷は見られなかったが、アレイ面の角度にばらつきが見られた。南北方向に1本の支柱(杭)で支持された架台では、地震時の揺れが大きくなりやすく、杭の水平抵抗力が不足すると架台の傾きが発生する(図3)。杭の水平抵抗力は確認されていないことが多いので、構造計算や載荷試験を行って、必要な抵抗力があることを確認しておく必要がある。

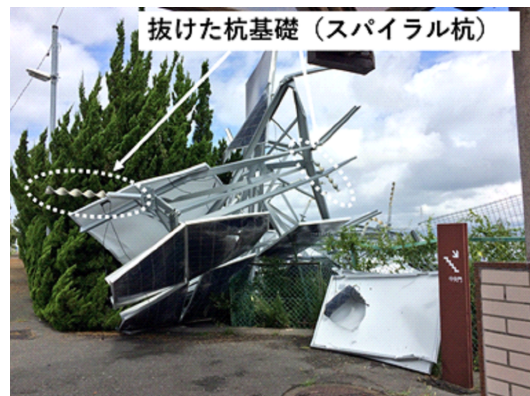
図4は2018年12号台風によってPV設備が飛散した事例である。強風によって風上側に位置するアレイに強い負の風力(設備を持ち上げる方向の風力)が作用し、杭が抜けて飛散したと推測される。杭には引抜抵抗力が大きい(と言われている)スパイラル杭が用いられていた。杭の性能は杭の形状だけでなく地盤の性状(固さ)にも大きく影響するため、発電所の地盤が軟弱な場合には十分な抵抗力が得られない場合がある。そのため設計ガイドライン<sup>2)</sup>では引抜抵抗力はPV設備が設置される現地の地盤において杭の載荷試験を実施することを原則として

図4 強風被害 (静岡県：2018年)

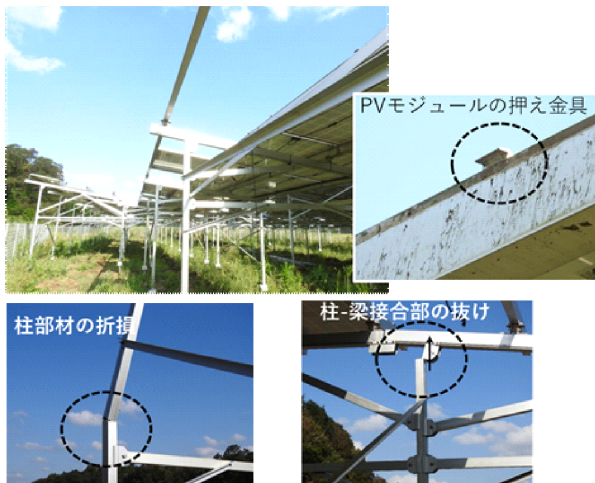
図5は2019年台風19号の強風によって損傷したアルミニウム合金製架台の営農型PV設備である。背が高く柱間隔が大きい営農型PVの架台は、架台の変形が大きくなりやすいため、PVモジュールが押え金具から外れて飛散したと推測される。柱と梁の接合部では柱を挟み込む接合部材と柱側面との摩擦力で固定されているため、梁を持ち上げる方向の力（負の風圧力）が大きくなると摩擦が切れて接合部が抜けたと考えられる。部材間の摩擦を利用した接合部の場合、構造計算によって強度評価することは難しいため、接合部の試験体を用いた載荷試験によって強度確認することが望ましい。

図5 強風被害（千葉県：2019年）

強度を向上させたアルミ部材は脆化する（脆くなる）ため、折れ曲がると同時に破断している。部材破断は設備の飛散に繋がるので、アルミ部材を使用する場合には強度に余裕のある部材を使用すべきである。

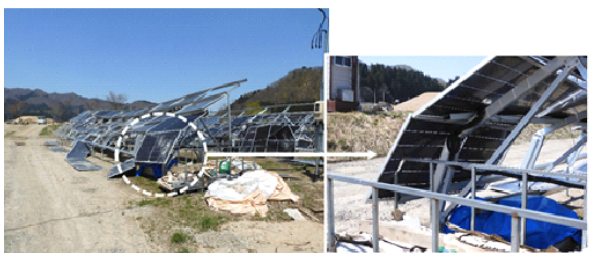
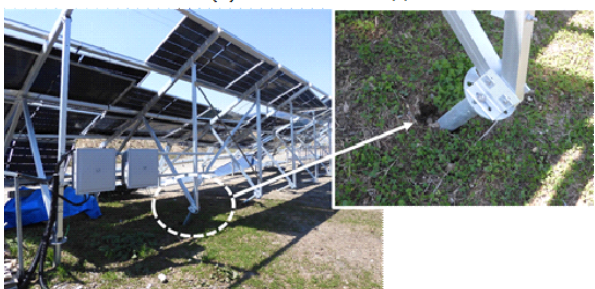
図6 積雪被害（秋田県：2020-2021年冬）

図6は2020-2021年の冬期の積雪による被害事例であり、アレイ先端部の折損と杭の倒れが見られた。被害のメカニズムは図7のとおりで、アレイの先端部の折損は地上とアレイ面上の雪が繋がったことによる軒先荷重（沈降荷重）が原因であったと推測される。PV設備の構造設計において軒先荷重は考慮されていない場合がほとんどであり、多雪区域では同様の被害事例が多くみられる。なお、アレイ先端部で雪が繋がらない条件としては、アレイ先端部の高さを地上垂直積雪量の2倍程度の高さにする必要

図20は、図6および図7に示した積雪によって倒れた杭の補強方法の例である。杭に作用する水平方向の力は、前後の支柱の柱脚を連結する部材を追加することで低減させることができるので、杭の倒れを防止することができる。鉛直方向の抵抗力に問題がない場合には、根巻きコンクリートによる補強より合理的かつ経済的な方法である。

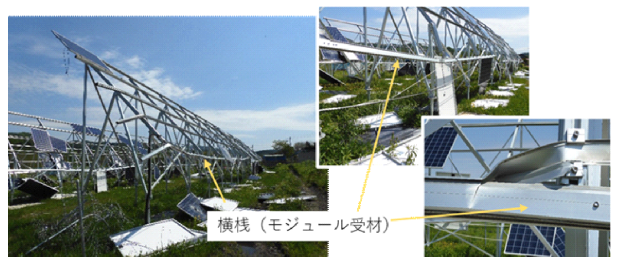
図8 積雪被害（北海道：2020-2021年冬）

図8は2020-2021年の冬の積雪被害であり、PVモジュールを受ける横棧が下方方向へ倒れ、PVモジュールが脱落した事例である。この横棧は背が高く、梁の上に設置されているため、PVモジュールからの積雪荷重が作用すると横棧には下方方向へモーメントが作用し、倒れが発生したと推測される(図9)。構造設計においては、フレーム解析(架構の部材と接合部を線材と節点で再現し、各部材に作用する応力と変形を算出する解析手法)が広く用いられており、接合部での偏心(部材間の軸心のズレ)は再現されないため、偏心によって生じる付加的な力の影響が設計上の盲点となっているケースが多い。また、横棧の倒れが生じることによって、押え金具で固定されているPVモジュールが脱落し、被害を増大させている。

図18は、図8および図9に示した積雪荷重によって損傷した横棧の補強方法の例である。部材の倒れる方向に補強部材（倒れ止め金具）を追加する単純な方法であるが、横棧の断面性能を向上させるより経済的な方法である。

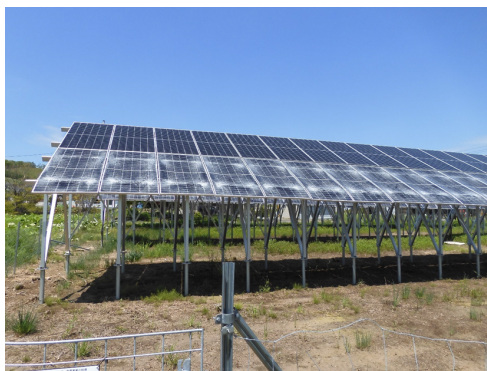
図10も2020-2021年の冬期における北海道での積雪被害であり、下段のPVモジュールが全て損傷している。多雪区域においては耐圧強度が5400PaのPVモジュールを用いられていることが多いが、積雪量が2m程度でPVモジュールの耐圧強度を超えることになる。積雪量が2mを超える地域では、PVモジュールの選定に注意が必要である。

図10 積雪被害(北海道:2020-2021年冬)

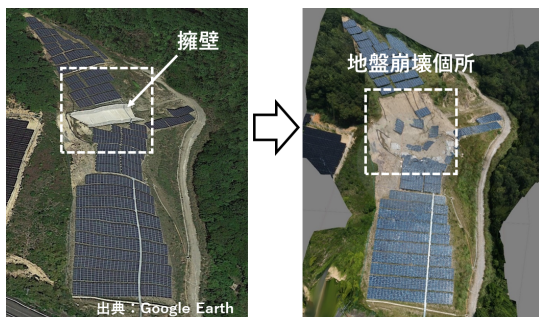
図11 豪雨による斜面崩壊(兵庫県:2018年)

被害であり、発電所の傾斜地盤の中腹に設けられている擁壁が崩壊し、その上下の傾斜地盤も連鎖的に崩壊させていた。擁壁が崩壊した原因は擁壁の構造的な不備であると考えられる。一般的な擁壁では図12のように擁壁裏側の水抜き工や裏込材(栗石や砂利)が設けられるが、事故後の様子を見る限りではそれらが設けられていなかったか、十分でなかったと考えられる。

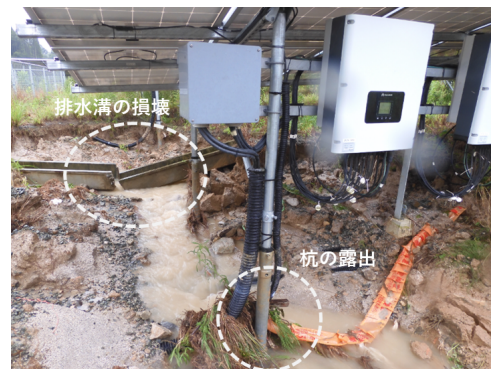
図13は2020年7月の熊本豪雨での被害であり、傾斜地盤の表土が侵食されて杭の一部が露出している。また、排水溝の損傷によって排水処理能力が低

図13 豪雨による地盤侵食と排水溝の損傷(熊本県:2020年)

下したため侵食をさらに拡大させていた。地盤の侵食については、日常的な降雨によっても進展し、大規模な土砂災害に繋がる恐れもあるので、排水計画の不備や不足がある場合には、専門家に相談のうえ改善することを推奨する。

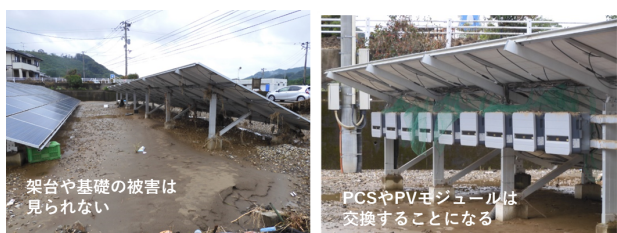
図14 河川氾濫による被害

図14は2020年の熊本豪雨において球磨川の氾濫によって浸水したPV設備である。この地域では地上5mの高さまで水位が上昇したため設備は完全に水没したが、流速が遅かったため基礎や架台はほぼ無損傷であった。ただし、PVモジュールやPCSなどの電気設備は全損であったと思われる。洪水による浸水地域は国土地理院が提供している「重ねるハザードマップ」<sup>9)</sup>を利用することによりWeb上で簡単に調べることができる。土砂災害、津波、高潮などのリスクがある地域も調べることができることから、発電所の初期計画段階において当該立地条件での災害リスクを把握することで災害を回避できるケースも少なくない。
