# 基礎不良を有する太陽光パネル架台の 耐風圧性能と改善策

## Wind Resisting Performance of Solar Panel Mounting Structure with Partially Defective Pile Foundations and Application of Simple Measure

古川 幸\*

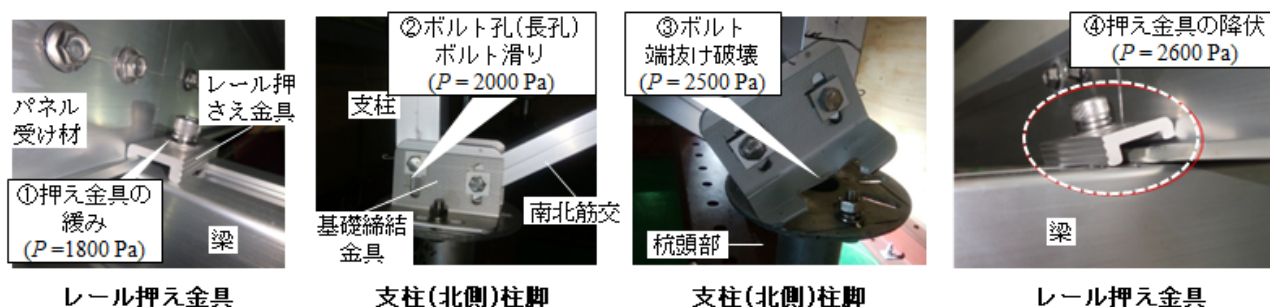
(a) 全固定支持条件 (試験Ⅰ-A)

(a) 全固定支持条件においては、設計風圧力 1333 Pa 時には損傷は確認されなかった。①  $P = 1800$  Pa 加圧終了時にパネル受け材3を梁(構面2)に固定する押え金具に隙間が発生していることが認められ、②  $P = 2000$  Pa で構面2の後柱の基礎締結金具の長孔でボルトの滑りが認められた。最終的には、③  $P = 2500$  Pa で構面2北側の基礎締結金具においてボルト端抜け破壊が生じて架台が南側に倒れこみ、④  $P = 2600$  Pa でパネル受け材3中央に配したパネル受け材押え金具が破損した。試験

II-Aの結果から各部材に作用する部材力を外挿して推定した結果、③④の損傷発生と同時にパネル受け材が降伏していたと考えられる。

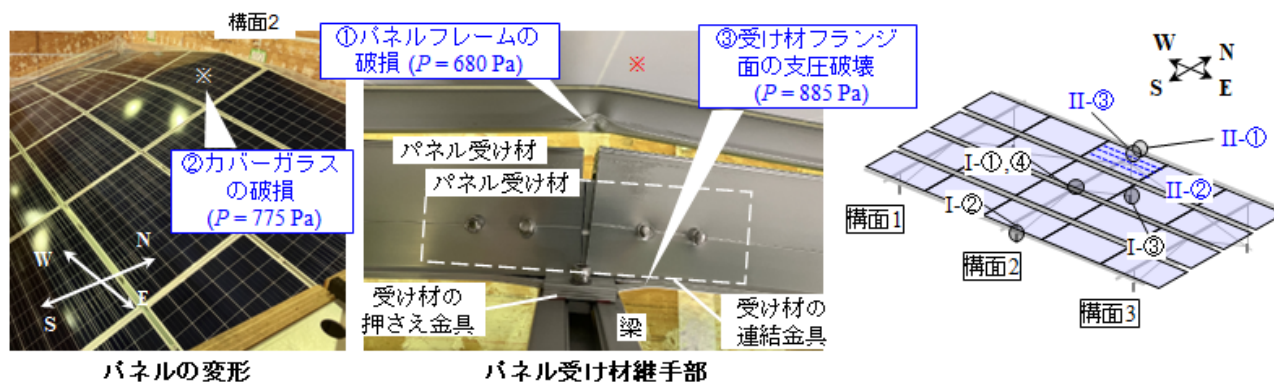
(b) 一部非固定支持条件 (試験Ⅱ-B)

(b) 構面2北側支柱柱脚部を固定しなかった場合(試験体II-B)、図5(b)に示す通り、パネル受け材5中央が高く浮き上がり、東西方向のパネル受け材に支持された太陽光パネル面が大きく湾曲した。その結果、① $P = 680$  Paで図中※で示す太陽光パネルのフレーム下部が折れ曲がり、その後② $P = 755$  Paで同パネルのガラスの割れが確認された。③ $P = 885$  Paでパネル受け材5の中央連結部において内部に挿入した連結金具(表1、図7(a))からの支圧力を受けた受け材下フランジに亀裂が生じた。④ $P = 900$  Pa時にはパネル受け材4のパネル押え金具が梁から外れ、加圧を終了した。

以上から、図1に示す太陽光パネル架台試験体の終局耐力(不可逆的な破損発生時)は、全固定支持条件では設計風圧力に対して2程度の安全率を有していたのに対して、一部非固定支持条件では0.5まで低下した。一部の基礎に支持力不足が発生した場

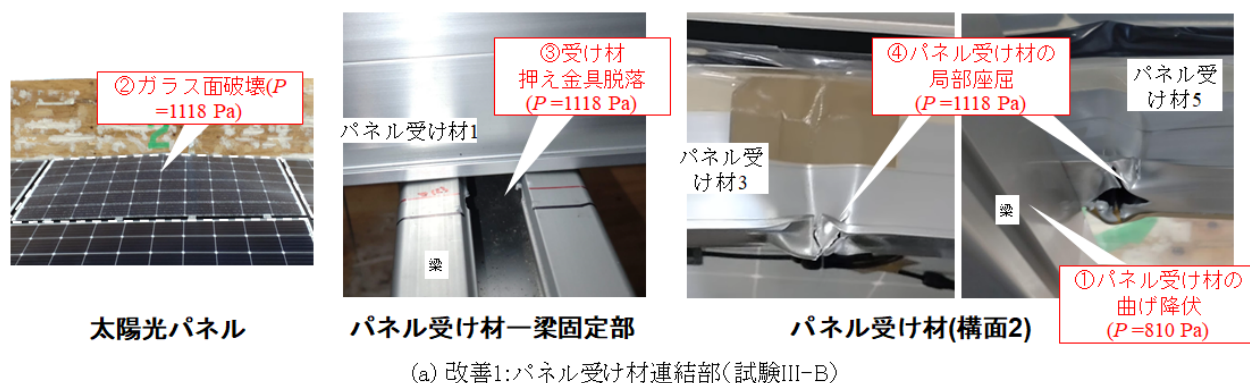
(a) 東西方向部材であるパネル受け材の弱点となる連結部を補強した試験体III-Bでは、① $P = 810$  Paで曲げパネル受け材5中央が降伏した。② $P = 1118$  Paでパネル受け材5に支持される構面2北側のパネルガラス面が破壊した。また、ほぼ同時に③パネル受け材1中央部押え金具の脱落、④パネル受け材3, 5においてパネル受け材フランジ面が局部座屈した。設計風圧力 $P = 1333$  Paには達しなかったものの、連結部の破壊を防ぐことで、破壊に至る風圧力は大きく改善された。なお、図7に示した補強方法は、部材先行降伏を実現するために考案したものであり、実用的とは言えない。東西方向のパネル受け材連結部の接合方法に関しては、改善方法の検討が今後必要と考える。

試験体IIIでは、パネル受け材連結部における早期破壊を防ぎ、母材の曲げ降伏を先行させる条件で、太陽光パネル架台の設計風圧力に対する安全率および破壊性状を明らかにすることを目的とした。図7に改善前と後の連結部を示す。設計風圧力1333 Pa以下におけるパネル受け材連結部の破壊を防ぐため、パネル受け材連結部をエポキシ樹脂で固定しかつ普通ボルトで接合(図7(b))した。補強後の接合部耐力をボルトによる母材支圧降伏時として算出すると、補強前の1.5倍となる。さらに、図5のように構面2北側の基礎が浮き上がった場合には、パネル受け材中央に最も大きな曲げモーメントが作用するため、曲げモーメントが0.6倍程度に抑えられる中央から左右に2 m移動した場所に連結位置を設けた(図8)。

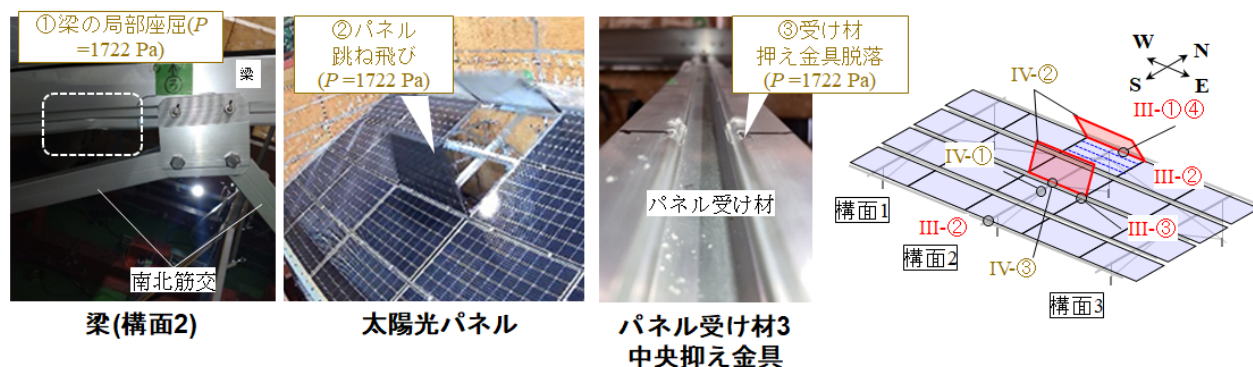
(b) 試験体 IV-B-C2 (筋交遊び有) では、 $P = 400$  Pa 程度で筋交いが引張力を負担し始め、①  $P = 1400$  Pa で構面 2 梁の中央部が曲げ降伏した。②  $P = 1722$  Pa で北側 2 枚のパネルのはね飛び、③ パネル受け材 3 中央押え金具の脱落、および筋交いの降伏が同時多発的に生じた。除荷後、構面 2 梁の中央部が局部座屈していることを確認した。なお、弾性範囲で加圧した浮き上がり当初から筋交が効く試験体 IV-B-C1 のより得た弾性時応力状態を外挿して架台の破壊状態を推測すると、 $P = 1630$  Pa で筋交降伏と試験体 IV-B-C2 よりも筋交の降伏が早まるものの、梁の降伏は  $P = 1750$  Pa 程度と遅れると推定された。以上から、東西筋交が浮き上がりに対して効かせるように配置することで、東西部材のパネル受け材の曲げ降伏・局部座屈からより断面の大きい南北部材の梁の曲げ降伏・局部座屈に移行し、設計風圧力と同等な圧力まで架台を弾性に保つことが可能となることが分かった。

試験体IVでは、非固定柱脚の浮き上がり時に抵抗するように構面間をつなぐ東西筋交を既存架台(試験体II)に追加した(図9)。ここで、試験体IVでは既存架台(試験体I、II)の東西筋交(図9の

灰色破線)は付与していない。追加した東西筋交には鋼棒(一般構造用鋼材SS400)を採用し、直径は既存の東西筋交の耐力と等しくなる7mmとした。なお、筋交の許容引張力は母材(寸法:20mm×40mm 厚さ1.4, 1.9mm, 材料:アルミ)の許容引張力44kNではなく、ボルト接合部のM8ボルトの許容せん断力9kNを採用した<sup>付録1</sup>。一方、地震力に対して東西筋交に必要な引張耐力は1.4kN(水平震度0.3とする)に留まる。筋交断面は接合ディテールで決まったと考えられ、設計要求値に対してはもともとかなり余裕を持った設計となっている。試験体IVで追加した東西筋交は、構面1, 3の杭頭部に直接固定した(図9)。既存架台における筋交と同様に支柱柱脚にボルト固定する方法を採用しなかった理由は、浮き上がった構面2北側柱脚の支持力を両側の構面1, 3の支柱柱脚が負担するとした場合、柱脚接合部が設計圧力以下で破壊すると推定されたためである。また、3次元に柔らかく変形する太陽光パネル架台の筋交としてワイヤーロープのような柔な部材での補強がふさわしいと考え、加圧当初から筋交が抵抗するようにした試験体IV-B-C1と、非固定基礎部が100mm程度浮き上がってから筋交が抵抗するように筋交いに遊びを作った試験体
