住宅用太陽光発電システムの 火災事故について

(消費者事故調報告書の通読上の注意)

加藤 和彦

「住宅用太陽光発電システムから発生した火災事故等」(2019年1月28公表)

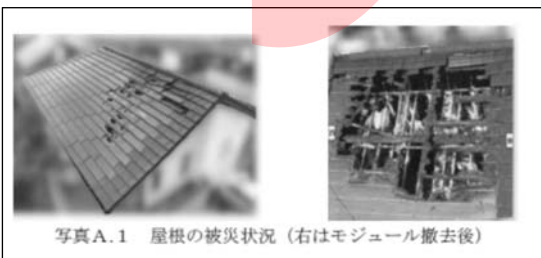
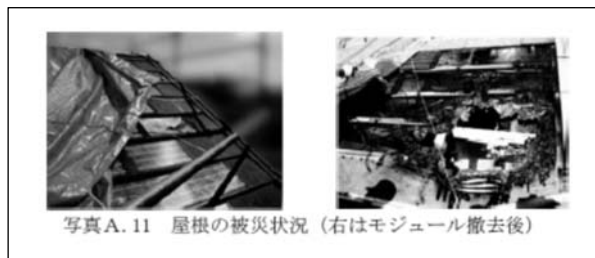
「モジュールの燃焼から野地板に延焼する可能性は考えられるが、低温発火により野地板が燃焼する可能性は低い」

木材は、低い温度(100~150°C)で加熱されて水分等が蒸発し、多孔質化していく。多孔質化した木材は断熱性が良く、熱が逃げにくいため、木材内部で蓄熱が起これ、ついには引火温度や発火温度にまで達して燃え出す。このような現象を低温発火という。

➡ 結論を出すのは早計。火災発生の機序を研究する必要がある。

モジュールが「よく」燃えるものであるなら、野地板の延焼面積と同程度にモジュールも燃えているはずではないか?

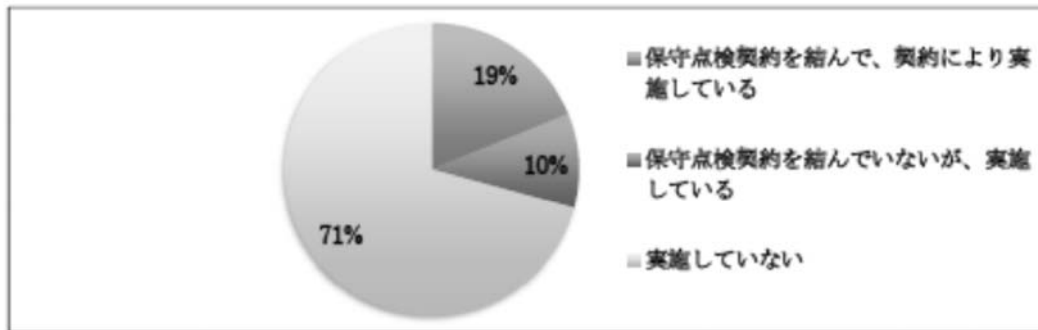
図 27 業者による保守点検の実施状況 (n=1,500)

所有者アンケートにおいて、約7割が保守点検を実施していない。

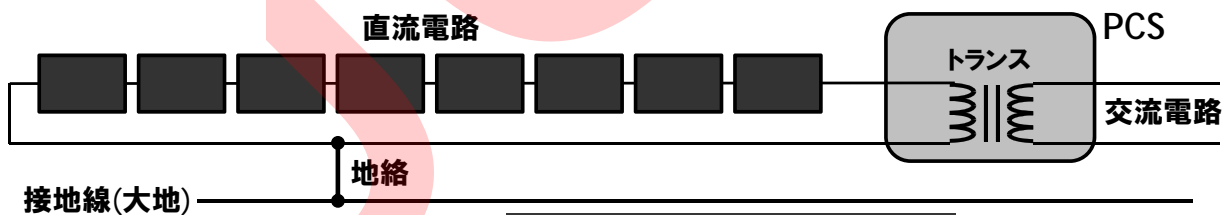
太陽電池モジュールに接続する直流回路が非接地であり、かつ、逆変換装置の交流側に絶縁変圧器が施設されていれば、直流回路に地絡を生じても地絡電流の帰路が構成されず、地絡電流が継続して流れないため火災の発生のおそれがない。また、第29条に基づき、機械器具の外箱には接地工事が施されるため、感電のおそれもない。したがって、このような直流回路については、地絡遮断装置の施設を省略できる。

一点地絡なら帰路は形成されない

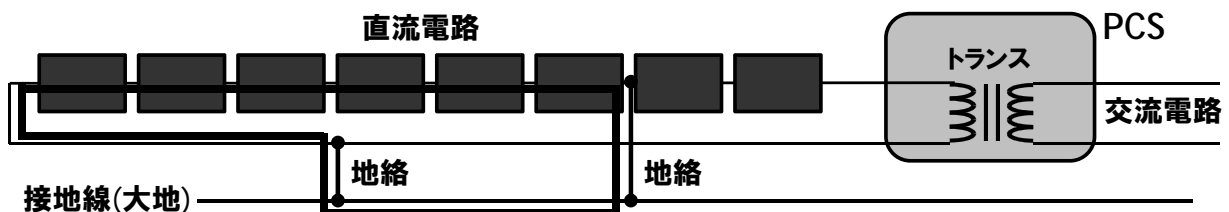
二点地絡が発生すれば帰路は形成され、日が当たっている間は地絡電流が継続する。

接続箱で断路しても効果なし⇒一点地絡を検知することが必須

- ・地絡発生時の処置…地絡が発生したストリングを遮光する等、地絡が発生した際の適切な対処方法の整備、電技解釈36条第1項第7号の緩和規定の削除

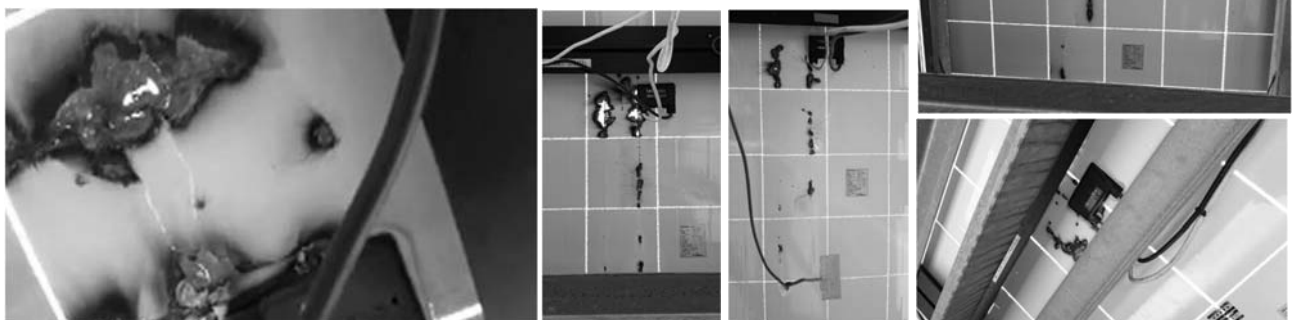
【産総研MegaSolartownのA社製ND-150AM】※平成16年製の「屋根おき型」

(a)事故製品が該当する平成17年6月以前の生産品の設計仕様では、セル裏面電極とインターコネクタの間のはんだ接続強度が、製造条件のばらつきにより不十分となる可能性がある。

(b)平成17年6月以前の生産品では、封止材の添加物管理が不十分であったため、製造条件のばらつきにより発泡の原因となった可能性があり、発泡による裏面膨れが発生するとインターコネクタを太陽電池セル電極から引き剥がす方向に力が加わる。

**事故発生は平成25年3月
(防げた事故があった可能性)**
