屋外における太陽電池モジュールおよびストリングの 電流-電圧測定に関する技術解説 電流-電圧測定の現場からの報告

NPC Incorporated

2017年11月22日

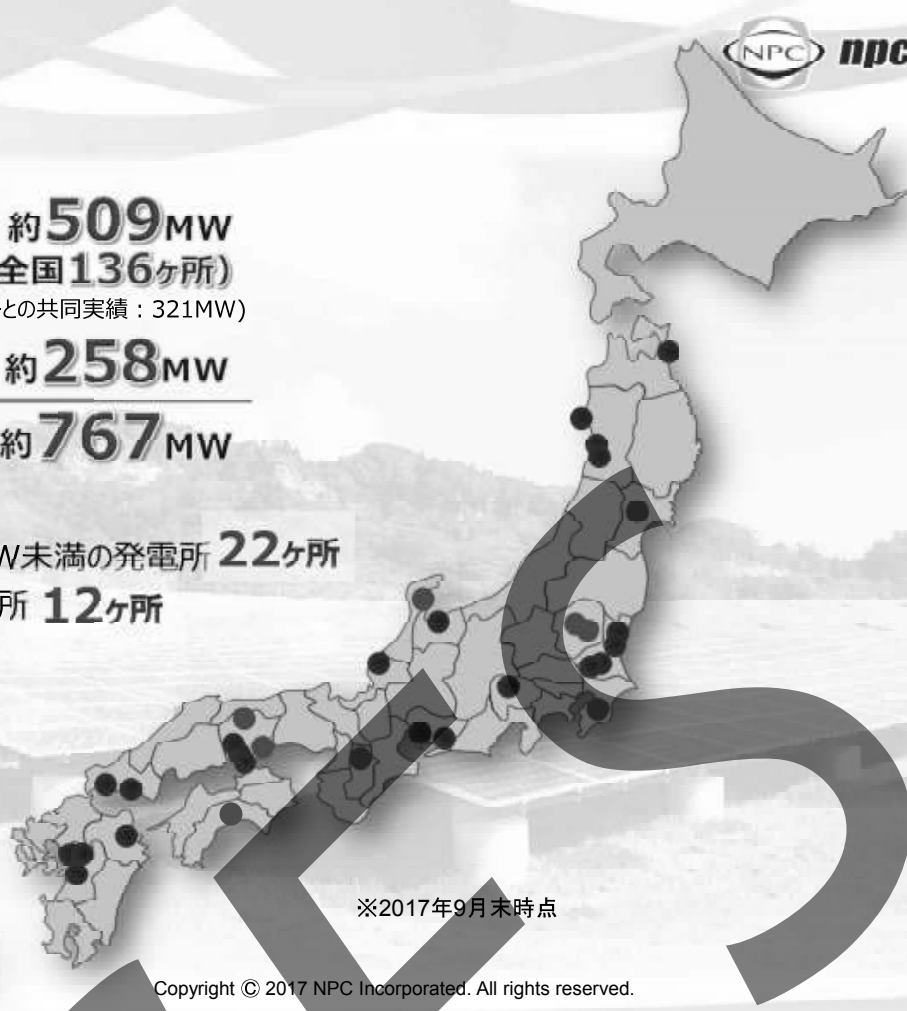
検査実績：約**509MW**
(全国**136ヶ所**)

- 2MW以上～10MW未満の発電所 **22ヶ所**
- 10MW以上の発電所 **12ヶ所**

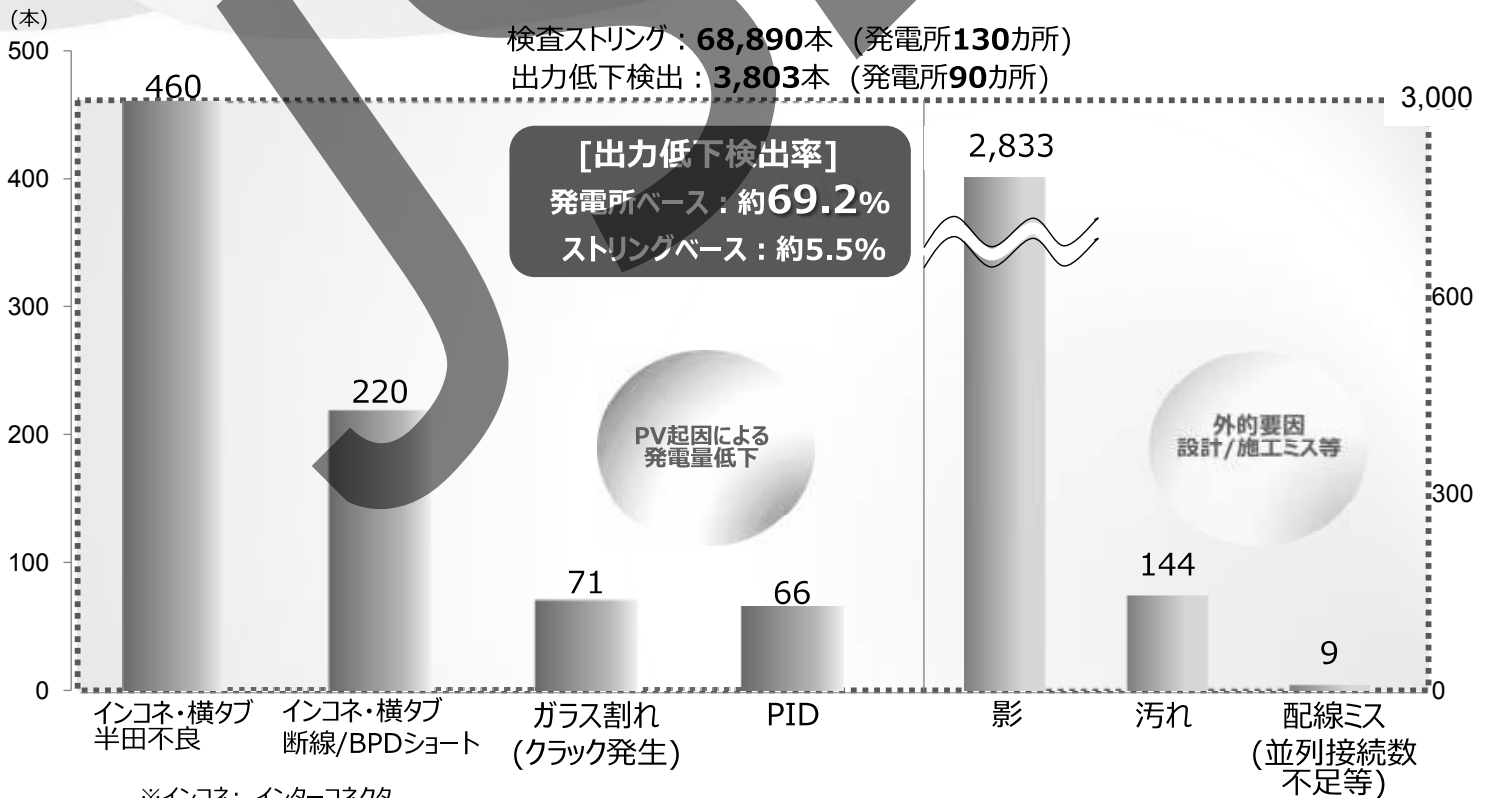
I-V測定による太陽光発電所 出力低下検出実績

※インコネ：インターコネクタ
※BPD：バイパスダイオード

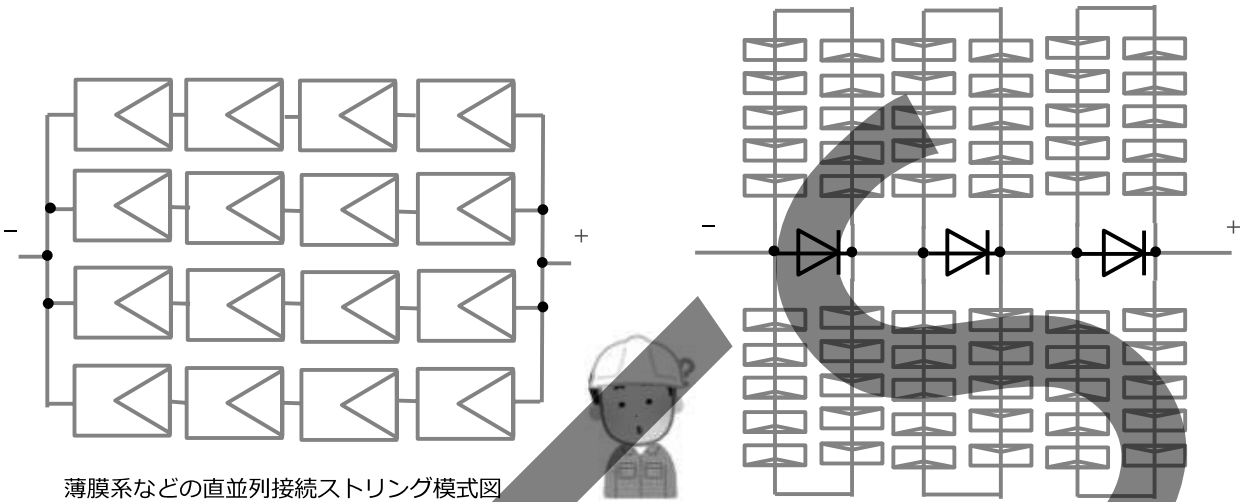
- ・薄膜系など、電流の低いモジュールにおいて、電流値を稼ぐためのストリング構成。
 - ・ハーフカットセルなど、モジュール内部で並列接続構造を形成しているもの。
- 高インピーダンスが発生した場合においても、電流経路が他に存在するため、不具合検出することが難しくなる。

薄膜系などの直並列接続ストリング模式図

ハーフカットセル模式図

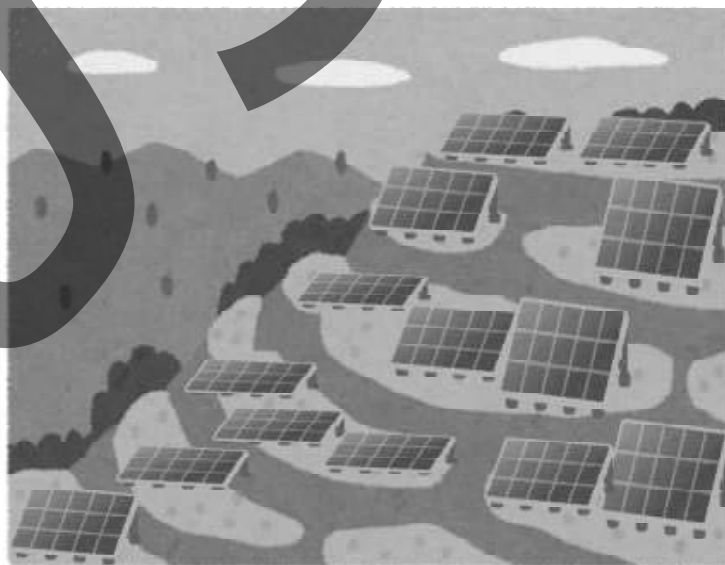
②PVストリング内モジュール設置角度が異なる
(図面ではわからない場合あり)

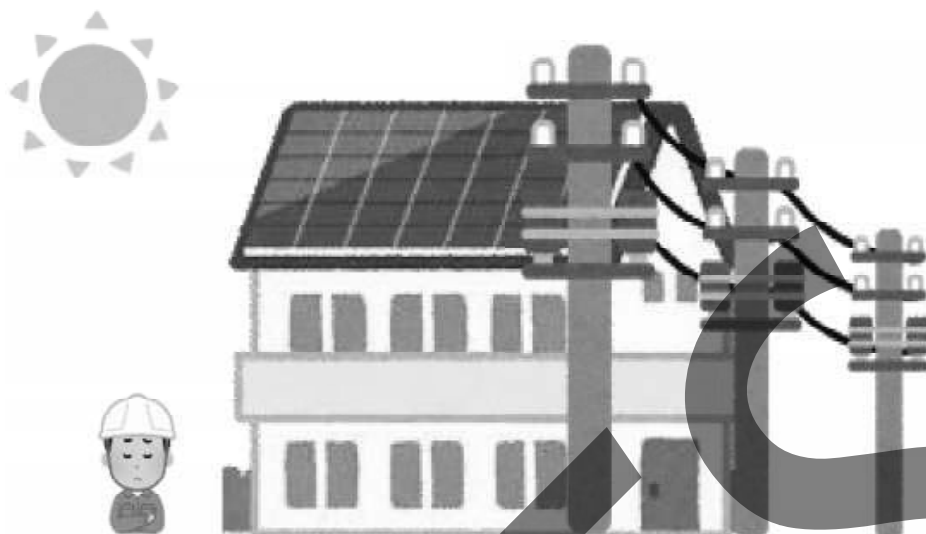
③日射センサ/温度センサの取り付けが、物理的に困難である

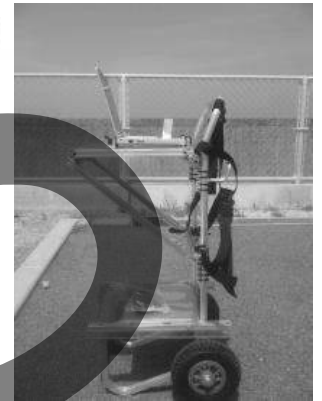
- ・草地での検査、斜面での検査、沼地での検査。
→台車が使えず、移動するだけで一苦労。苦労しながらI-V測定を実施するしかない。
草地の場合、I-V測定前に草刈を実施したほうが、合計作業時間が短くなる場合が多い。

- ・測定器類(日射センサ・データロガー含む)が重く感じることもある。
→台車を使用できる箇所については、台車使用により、ある程度回避可。

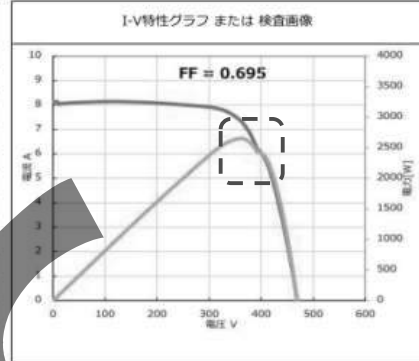
例1 [様式7-3]

項目	疑われる要因	検査方法			画像回番	備考
		I-V	EL	目視		
パネル	内部配線不良 (剥離、断線など)					
	クラック					
	PID現象					
	バイパスダイオード故障					
	封止材剥離					
	封止材変色					
	バックシート焦げ					
	バックシート剥離、剥離など					
	ガラス損傷	●		●		I-V測定実施後、 目視にてガラス割れを発見
	PVコネクタ接続不良					
外部	PVコネクタ不良					
	その他					
	構造物等による影					
	異物付着 (粉塵、小動物の糞など)					
	その他

I-V検査	太陽電池ストリングI-Vデータ	ファイル名	Pmax[W]		Isc[A]	Voc[V]	FF	Irr[W/m ²]	Temp[°C]	要確認項目
			平均値	補正後	測定値	比率[%]	-	-	-	-
		1046P121(ST2)	3,355.09	3360.34	8.70	527.06	0.73	1000.00	25.00	FF低下
			2652.50	6.14	469.10	0.70	920.00	56.90		
			100.16%

FF低下ストリングを自動検出することにより、
不具合発見が容易となった。
