日本カーネルシステム株式会社

①バイパス回路点検の必要性

②バイパスダイオードチェッカー特徴・仕様

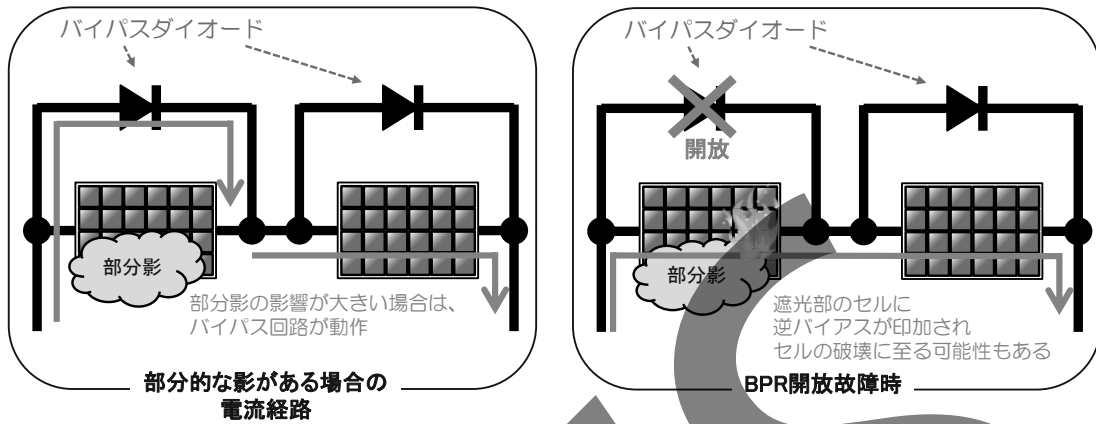
- ・セルの破壊に至った場合、数百°Cの温度に達するケースもある
- ・PV自体は難燃性部材で構成されているも、施工面との間に枯れ葉や鳥の巣等の可燃物が堆積している事もあり、焼損や火災の危険性も示唆されている

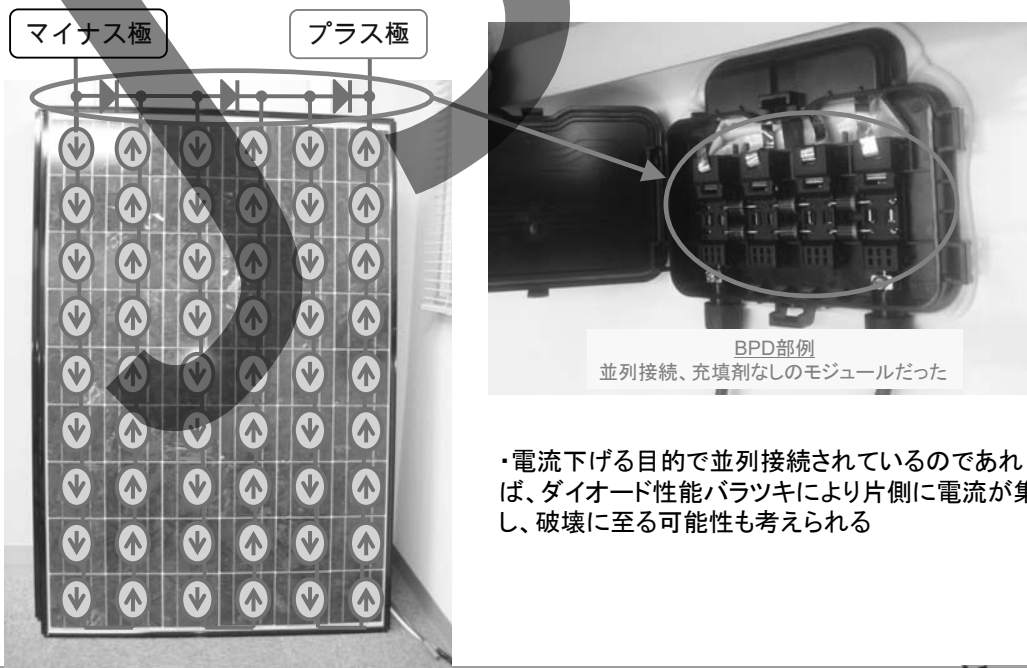
BPDが並列接続されているモジュール

- ・電流下げる目的で並列接続されているのであれば、ダイオード性能バラツキにより片側に電流が集中し、破壊に至る可能性も考えられる

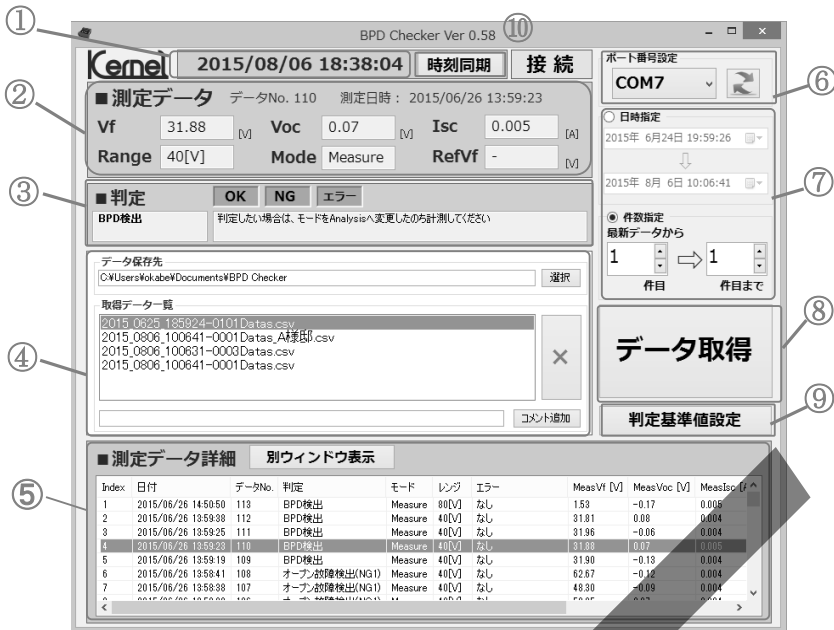
②バイパスダイオードチェッカー特徴・仕様（ソフト）

番号	詳細
①時刻	現在時刻を表示します。
②測定データ	⑤測定データ詳細で選択されたデータを拡大表示します。
③判定	⑤測定データ詳細で選択されたデータ判定の詳細を表示します。
④データ保存先、取得データ一覧	保存先設定および、取得データ一覧を表示します。
⑤測定データ詳細	取得したデータの詳細表示を行います。
⑥ポート番号設定	本体の接続先ポート番号を設定します。（詳細は2.2参照）
⑦取得方法選択	本体からのデータ抽出方法を設定します。
⑧データ取得ボタン	クリックすることで⑦で選択された取得方法でデータを取得します。
⑨判定基準値設定ボタン	判定基準値を別ウィンドウにて設定します。
⑩時刻同期ボタン	本体と接続中にクリックすることで、本体の時刻をPCの時刻と同期させます。

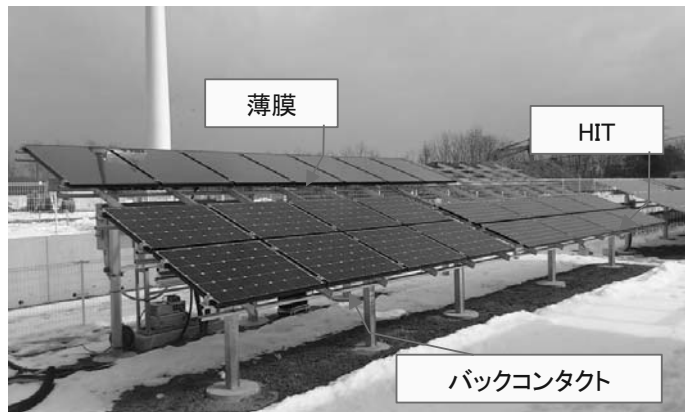
- ①単結晶シリコンHIT VBHN238SJ23A (Panasonic) 8直列接続
- ②単結晶シリコンバックコンタクト NQ-198AC(Sharp) 8直列接続
- ③薄膜シリコン NA-H135H (Sharp) 7並列接続

測定したPVストリング

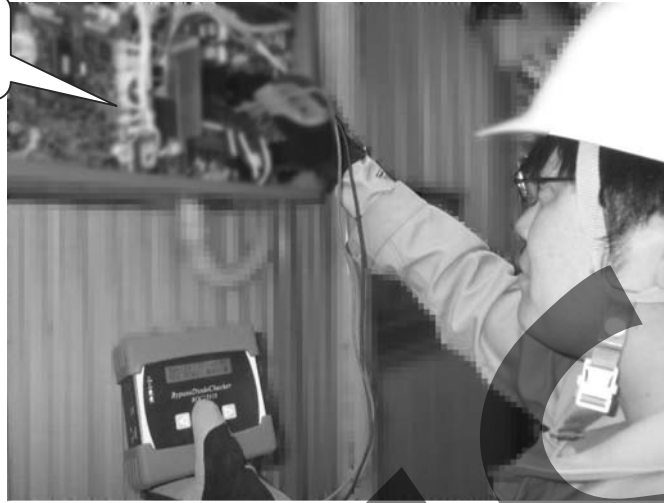
ストリングの出力端子で測定

実際に運用されている家庭用のPVシステム内の2ストリングについて、バイパスダイオードのオープン故障を検知した様子。
実際にバイパスダイオードのオープン故障を検知
