# A Response of Photovoltaic Array Frame by Loading Experiment Simulating Frost Heaving

## 載荷実験による太陽電池アレイ用鋼製架台の凍上時の応答把握

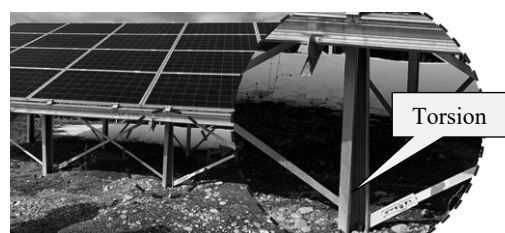
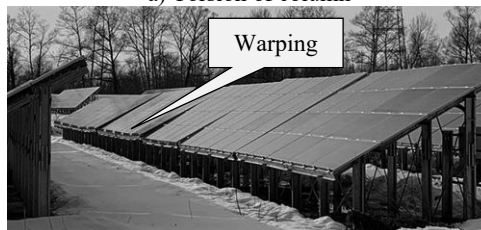
Fig.1 Example of the frost heaving

近年、道東地域において、凍上現象に起因すると思われる太陽光発電施設の被害が相次いでいる。図1は、著者らが撮影した太陽電池アレイ用鋼製架台（以降、架台と呼称する）の被害例である。図1a)は、太陽電池モジュール（以降、モジュールと呼称する）を支える支柱のねじれ変形の事例であり、塑性化による荷重支持能力の低下が懸念される。また、図1b)は、支柱間に変位差が生じた事例であり、モジュールが曲げ変形することで破損している可能性がある。これらの基礎の諸元は不明であるが、地盤の凍結深さに対して基礎の埋設深さが浅く、凍上によって変状したものと推測できる。なお、前者のねじれ変形については、支柱自体のねじり剛性が低いため、生じると考える。

a) Torsion of column

b) Panel warping
