太陽光発電システムの 運用・保守の課題 -太陽光発電システムの品質とは何か?-

産総研 太陽光発電工学研究センター

加藤和彦

PVRessQ!現地調査 不具合事例の一例

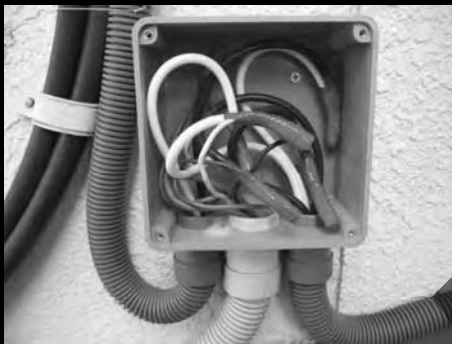
電線接続点の絶縁強度不足

その他、施工上の問題・・・その後、施工業者によって改修
