# PVシステムを取り巻く構造および電氣的課題 (その① PV火災とその予防的見地からの議論)

2013/6/3 太陽エネルギー学会  
於：東京理科大学森戸記念館第1フォーラム

PVResQ!名古屋支部  
吉富政宣

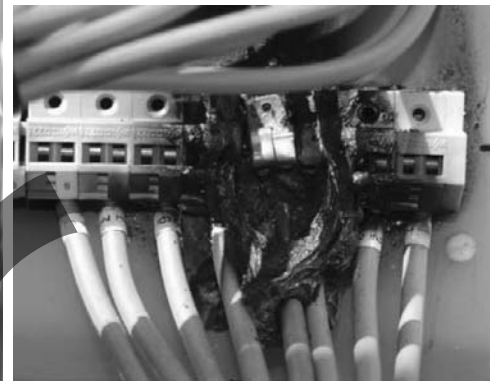
## 直列アーク・・・接続箱PCB劣化

接続箱PCB半田部の高抵抗と発火

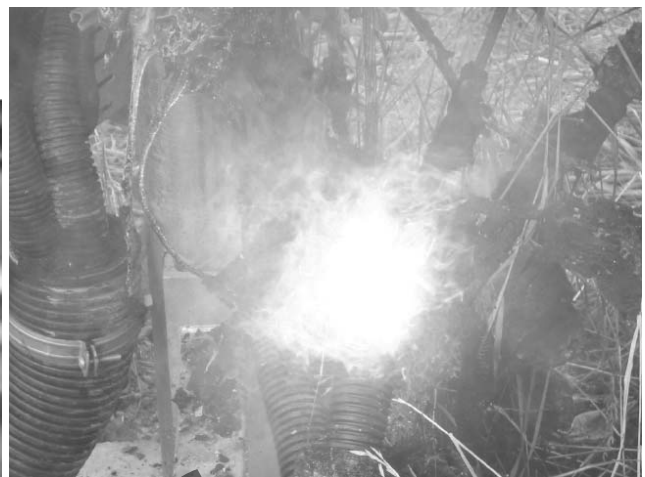
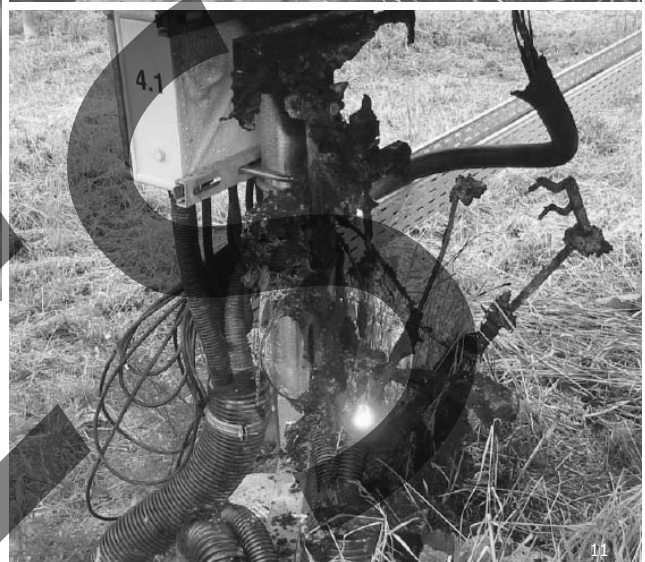
過電流防止用ヒューズ、ヒューズホルダ不適切(主に欧州)

- ・消弧剤の無いACヒューズを誤使用
- ・PVヒューズの電流定格選定ミス
- ・ヒューズホルダの選定ミス(PV専用が必要)

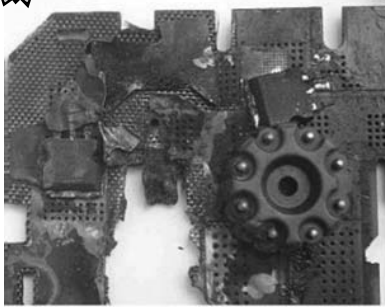
## 直列アーク・・・製品設計不良・製造不良(Scheuten) 2/2

2013年2月NVWAは、ショウテンソーラー(Scheuten Solar)のMultisolブランドのモジュールについて消費者に警告した。形式はP6-48, P6-54, P6-60 and P6-66 (2009年8月～2012年2月の生産品)。当局によるとこれらは、欧州諸国でこれまで15件の火災をもたらしている。なお、オランダ国内での事故報告はない。原因は、Alrack社のSolexusブランド名のJBのコネクタ部設計不良(錫メッキ部の反復擦過による腐食)である。倒産した同社は現在、中国のAikoSolarの傘下にある。

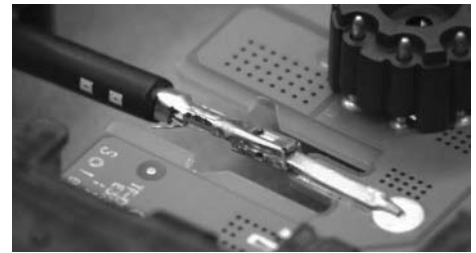
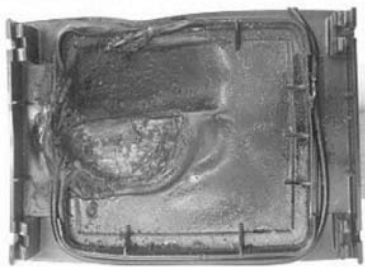
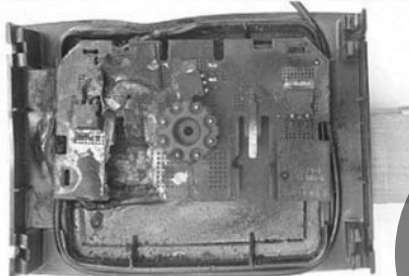
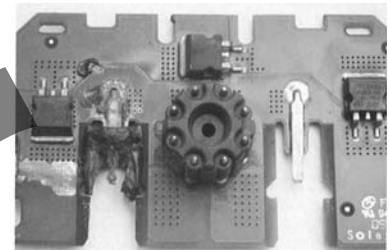
Autan Solaire(フランスの業者)が  
マスコミに提供している4枚組の写真

対象は1.5万枚(英SolarPowerPortalの報道では65万枚) フランスの100kWシステムで最初の火災目撃事例があり, 続けて2件の報告。JBには, Kostal社製とAlrack社製があるが, 火災が生じるのは後者。(ドイツのKostalが値引を拒否したため Scheutenは同形式製品を途中からオランダのAlrackに製造委託)。PI誌や英報道は屋根建材型設置を推進したフランスの物件に火災例が多いと言う。フランス公取委(DGCCRF)の研究は, Alrack製が原因と結論。なお, このJBは他のメーカーには納入されていない。メンテは, Scheutenを引き受けた保険会社の指示により, Suncycle社(PVのロジスティクス, テスト, 修理サービスの会社)が受託した。同社もフランス当局判断と同じくAlrack社JBに原因があるとし, TUV認証の方法に基づいて再半田とポッティングにて対処。しかしオランダ当局は, この修復で良いかどうか独自の寿命試験を実施する予定。全体の1割に相当するハイリスク物件は既に対処完了。Suncycle社CEOであるパテルナ博士(Dr. Mischa Paterna)は他の残り9割にも問題がある可能性とともに, 設置業者の多くが賠償を恐れて顧客情報提供を躊躇していることに言及。オランダ政府は, 顧客に危険通知するよう設置業者に対して圧力をかけるとともに, 新聞やラジオで火災危険を広報している。 15

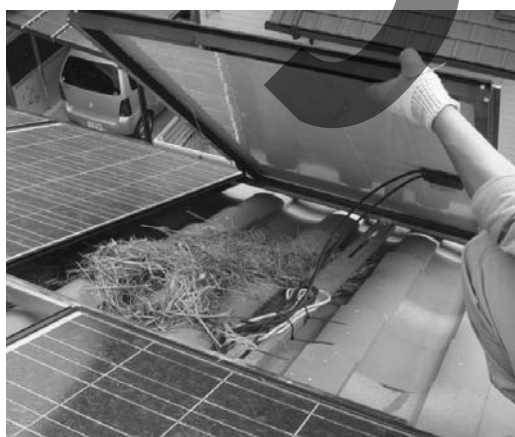
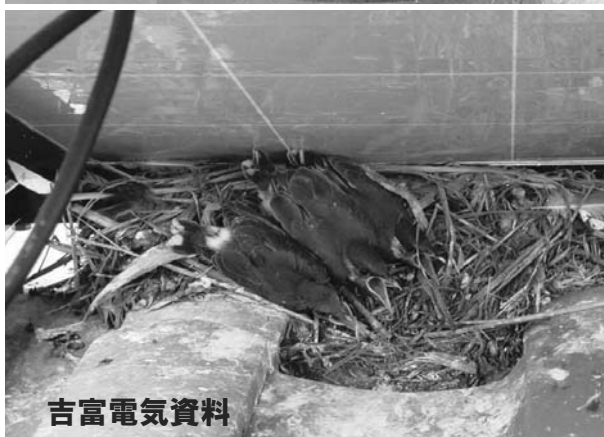
## 営巣・・・屋根に可燃物が無いというのは大ウソ(愛知県例)

燃焼に必要な三要素は、  
 熱・酸素・可燃物。  
 屋根には可燃物が無いから大丈夫との言  
 説もあったが事実はそのようではない。

ムクドリ営巣  
 糞害とダニ害、  
 そして可燃物である稲藁。

屋根一体型設置はもちろんのこと、スタンドオフ設置にも可燃物がある。

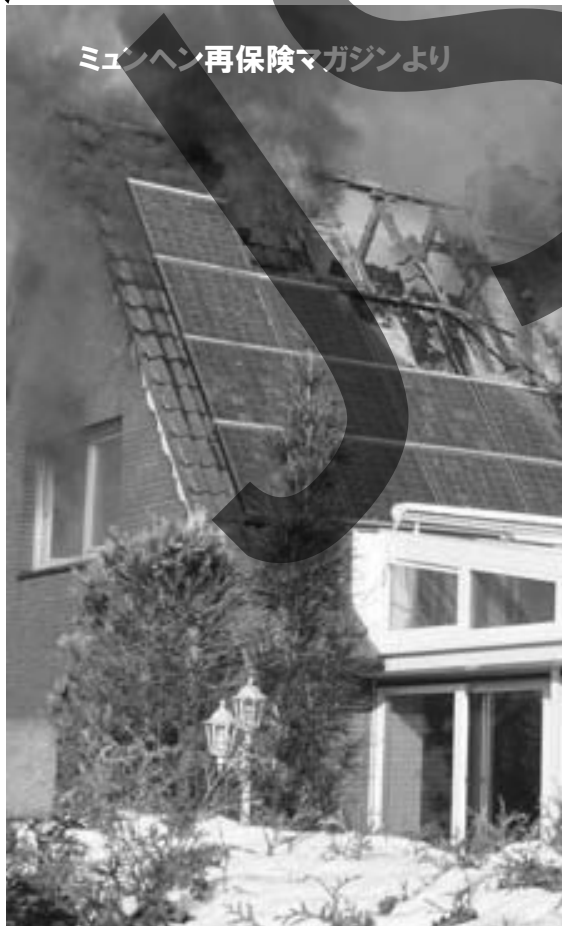
第一故障(非接地IT系直流一線地絡時)には、放水による帰路形成が命取り。

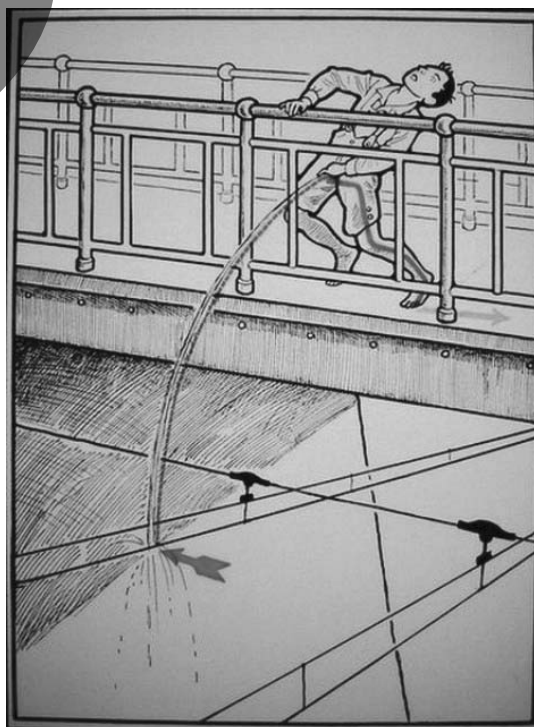
今でもこういう事故、ありますよね。

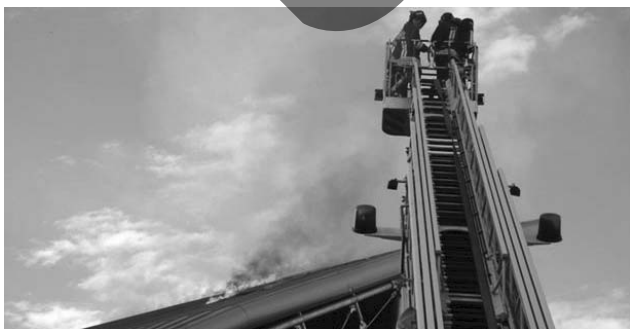
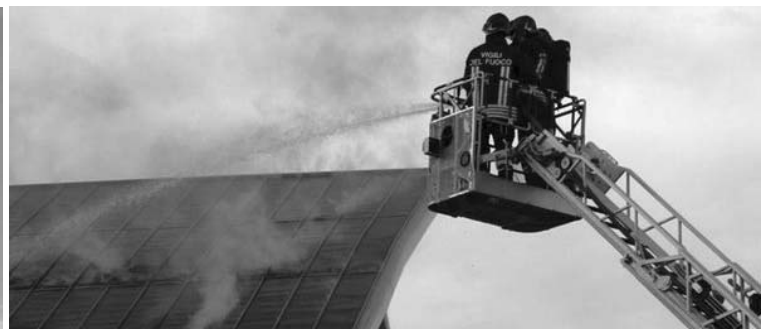
左写真から右写真まで7分

ドイツ例：写真と消火に要した時間の情報のみであり、火元や原因に関する情報は無い。

イタリア例：赤外線カメラを活用したとの情報があるのみであり、火元や原因に関する情報は無い。  
太陽電池はフィルム型である。

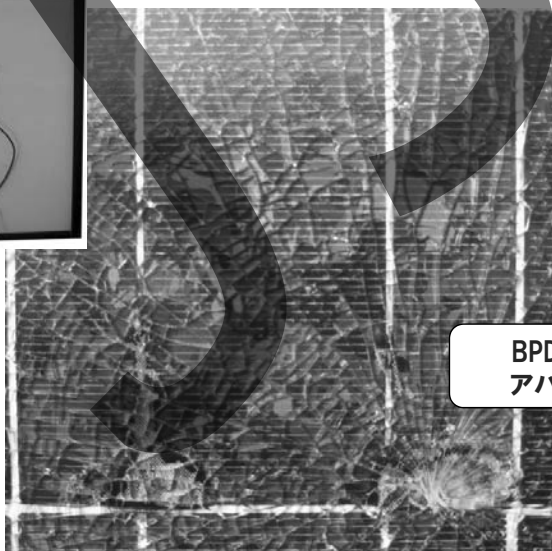
ホットスポットヒートンク  
(アバランシェブレイクダウン型)

BPD開放クラスタの随所に  
アバランシェブレイクダウン

このモジュールに用いられているセルはフィンガーにスリットが入っているためにタブ線一線に導通不良を生じると、  
①エミッタ横断抵抗部②タブ線残存側のセル半分部に、逆バイアスによる発熱を生じる。加えてこのモジュールに用いられているBPDはダイが小さく熱容量が小さいために開放故障しやすい。BPD開放時、クラスタ内のセルは連鎖アバランシェする。同じモードの故障はこの事例の他、同形式を採るND150AM, ND150AN, ND157AR等の複数機種に見られる。

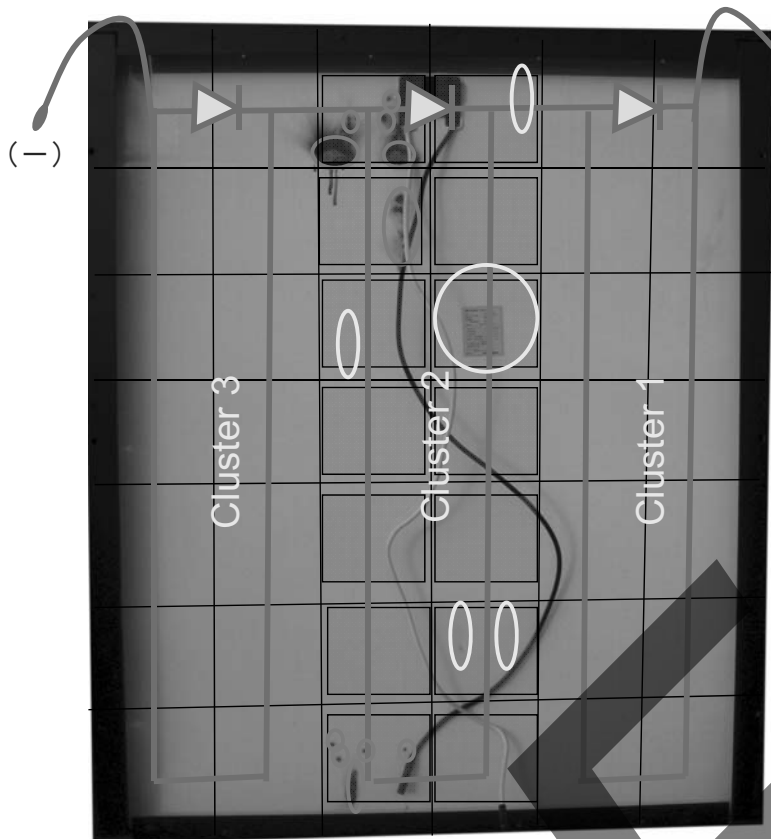
## 連鎖ブレークダウンのメカニズム

- 脆弱BPD.
- エミッタ(フィンガ)設計間違い.
- JB付近の応力集中.

- セルのタブ浮きやクラックにより、当該電路の $I_{ph}$ 低下.  
(電流アクセプタンス低下)
- BPD常時動作 & 消耗破壊.
- BPD開放.
- 最も $I_{ph}$ が低いセルが逆電圧象限動作突入.
- 同セルがアバランシェし、電流アクセプタンス増加.
- 二番目に $I_{ph}$ が低いセルが逆電圧象限動作突入.
- 同セルがアバランシェ.
- 以後繰り返し.  
(残存セルは、 $I_{ph}$ が大きい)

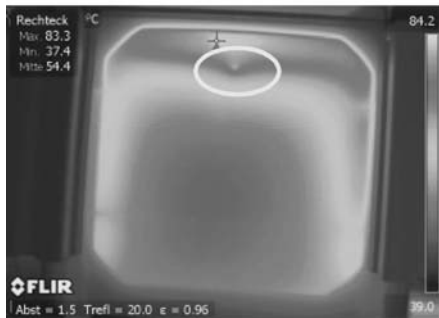
Cell in a 12cell-string  
 $T_m = 84^\circ\text{C}$

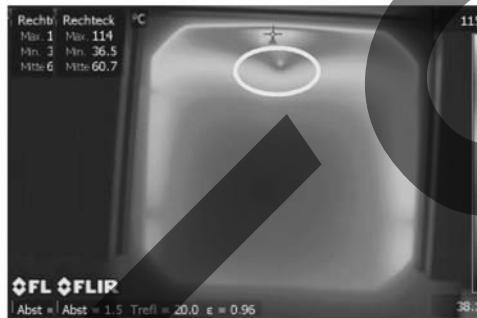
Cell in a 20cell-string  
 $T_m = 114^\circ\text{C}$

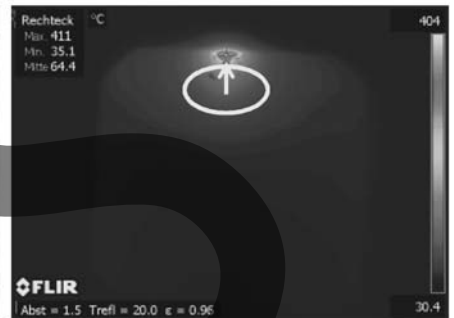
Cell in a 24cell-string  
 $T_m = 411^\circ\text{C}$

クラスタ内の直列セル数が多すぎると、消費電力限界を超えたり、過剰な逆電圧によってPN間の絶縁が破れたりしてアヴァランシェしてしまう。また、セルに電流密度が高い部分があるとその部分は高温化する。この場合、さらに直列数を減らす必要がある。

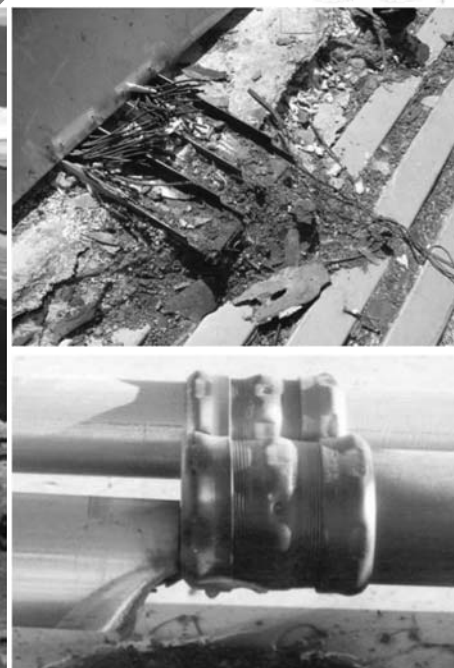
「ベーカーズフィールドファイヤ」と呼ばれる著名なPV地絡火災

2009年4月：カリフォルニア州，百貨店屋上．11モジュール166ストリングスからなる380kWシステム．配列図はあるが，配線が不明であった．これでは緊急時にどのようにシステムをアイソレートするのか，混乱する．ここでは位置の離れた二箇所から電気アークによる火の手があがった．完全に燃えたストリングが上図．最終的に商店の屋根を破ることはなかった．このアークは，日射によって膨張した金属管カップリングが配線を露出させ，この配線が短絡したことが原因であった．この火災はよく晴れた日に起こった．モジュールはこの火災の間もよく発電し続けた．それを遮断する方法もない程であった．このシステムは法律に則ったものであった．このことは，緊急出動者向けに速やかなアイソレーション方法を提供するための，法律改正の必要を意味する． ※SolarABCs(米国PV基規準委員会)の報告書ではメンテナンス業者の見落としが指摘されている．

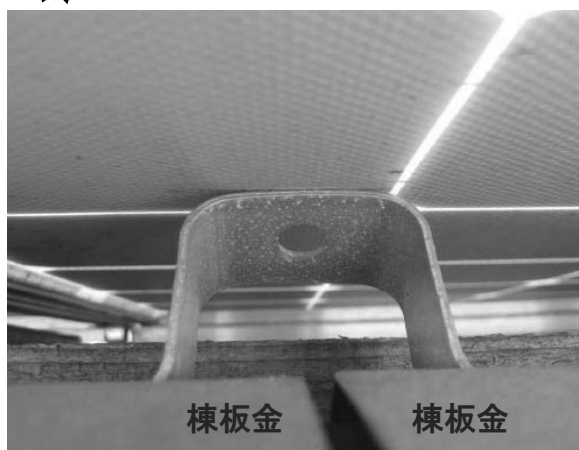
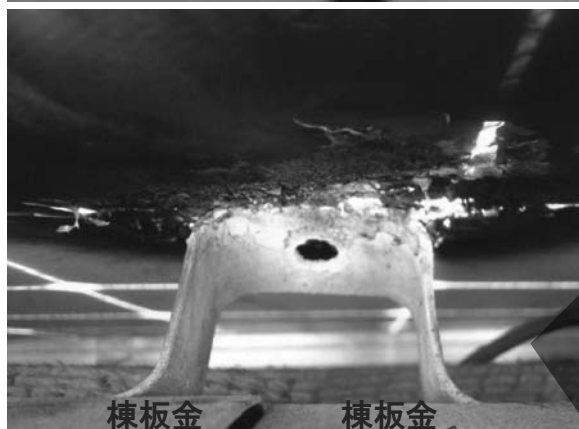
## ☀️ 非接地系地絡アーク…屋上メガソーラー火災(2009)

2009年6月21日:ドイツヘッセン州ビュルシュタット、ロジスティック倉庫屋上の5MWシステム。原因はモジュール故障かシステム設計ミスか不明。メーカーであるBPの報告からは、棟板金の等電位ボンディング(雷対策)用金具と太陽電池バックシートとの地絡が読み取れる。2009年6月30日:インスペクター調査中にさらに2件の火災が発生している。
