# 船橋市における太陽光発電システムの 火災事例について

一般財団法人日本太陽エネルギー学会  
 太陽光発電部会 主催  
 第8回セミナー「太陽光発電システムの火災リスク(1)」  
 平成26年3月26日(水)  
 船橋市消防局 予防課 火災調査係 柴田敬吾

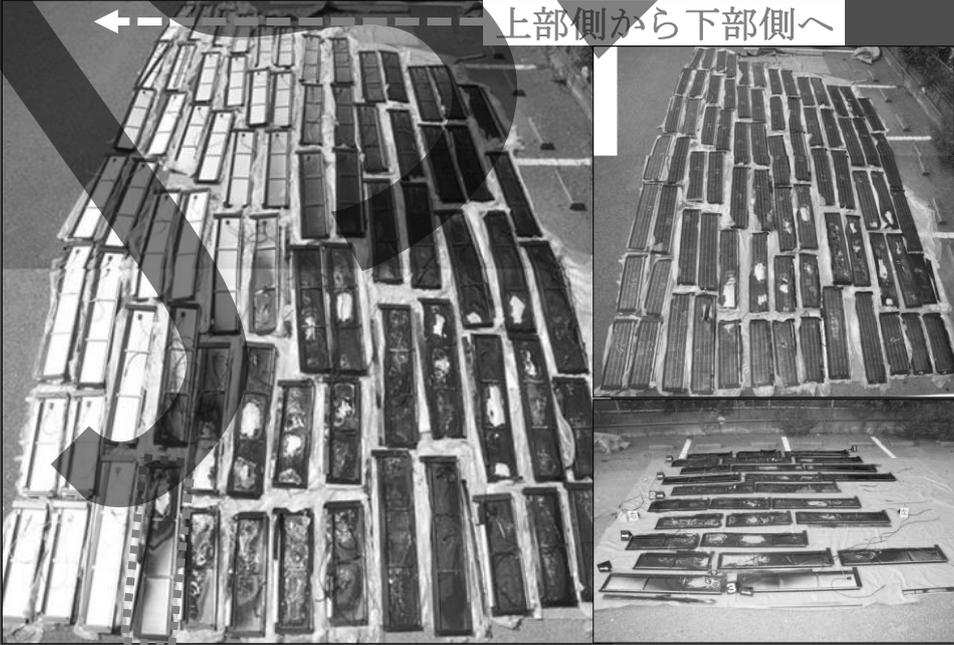
全体の見分

上部側から下部側へ

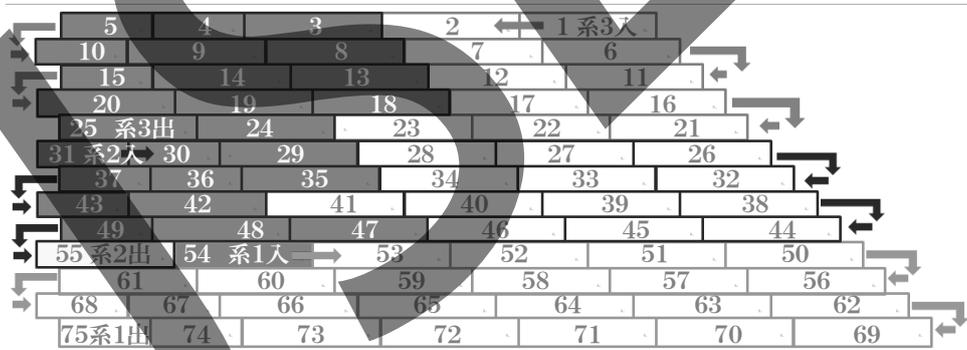
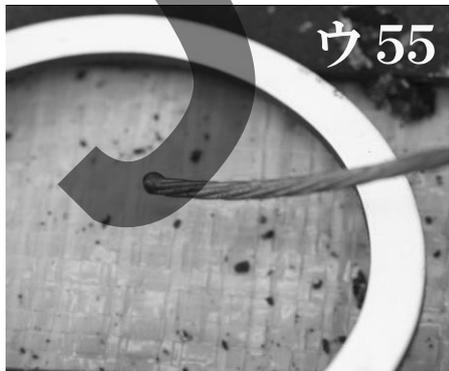
ウ 55

- ★ モジュール55は系統2の出力側最終モジュール
- ⇒ 最高300Vの高電圧(電気的エネルギー大)
- ★ 延長ケーブルの断線部に電気痕
- ⇒ 出火箇所付近の痕跡と考察

### ★ モジュール55直近のコネクタや配線類

- ☆ 施工時の配線不備
- ☆ コネクタの差し込み不足
- ☆ 地震等の振動

◎ 接触不良等のジュール熱によって発熱、時間経過と共に発炎し、屋根材へ着火して屋根裏へと延焼した可能性が考えられる。
