国内における太陽光発電システムの 火災・事故事例

2014年4月25日

株式会社 寿電機 鈴木金秀

太陽光発電システム火災発生場所

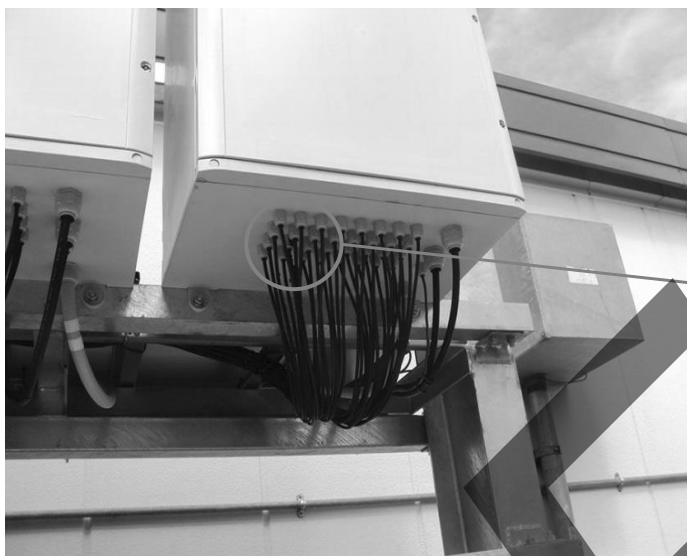
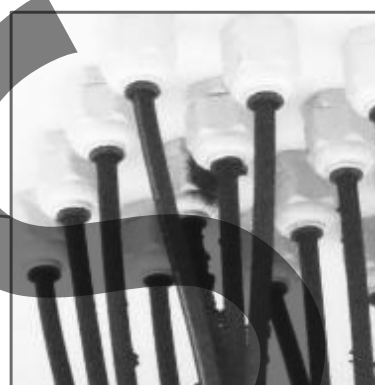
現場写真1 筐体ケーブルグランド(配線挿入部)付近

- 10:30 遠隔監視システム点検の為所内のパソコンにてシステムの状況を確認。
- 11:30 遠隔監視システムのエラー表示を確認。
- 11:40 PCSの動作状況の確認及びPCSメーカーへのエラー表示の内容確認。
- 12:00 PCSメーカーからの電話連絡で直流側の絶縁不良と断定。火災発生箇所：中二階(陸屋根部)
- 12:10 太陽電池からの直流電流を終電する接続箱(樹脂製)の下側に焦げた跡があることを確認。

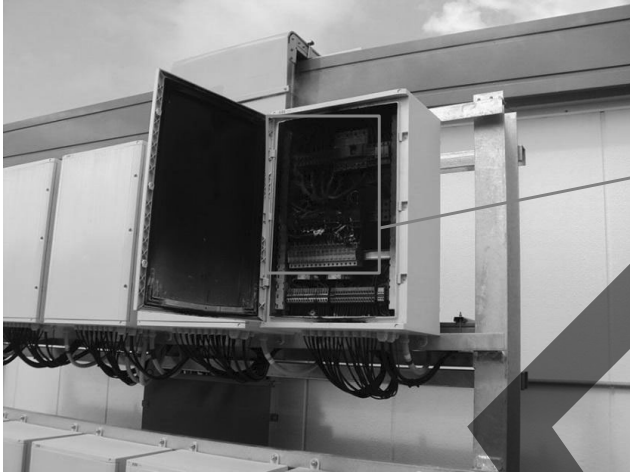
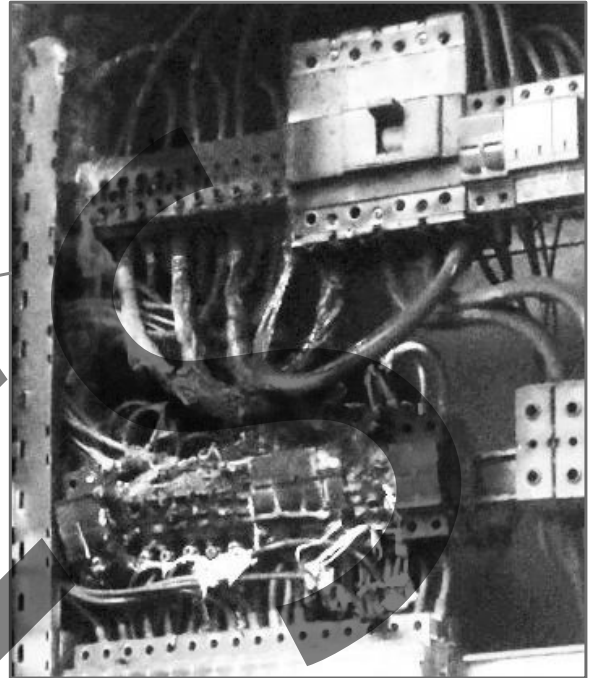
現場写真2 出火部付近

- 12:15 焦げ跡のある接続箱を開扉、開扉時に黒煙があがり、内部が黒く汚れていることを確認する。その際に接続箱内部の上段にて炎を確認。接続箱内部にて数ヶ所スパークを確認する。上記状況から消防に通報。それと同時に消火器の用意をする。

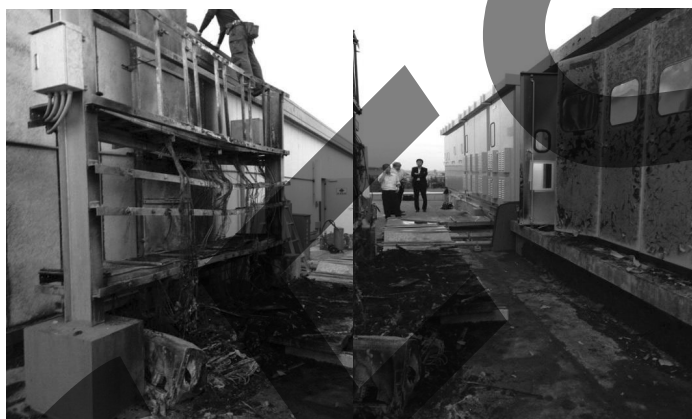
現場写真3, 4

- 12:25 上記接続箱の炎が上部へ1M程の大きさになっていることを確認。
大型の消火器にて消火作業を行ったところ炎が収まったため一旦消火作業をやめる。
- 12:30 太陽電池から電気が供給され続けている為再びスパークが始まり、炎が上がり隣接する接続箱へ延焼し始める。
- 12:35 消防到着、現場監督者より消火には水は使えない旨説明。
消防より電気を止める要請あり。しかしPV電源の為遮断不可と現場監督者より消防へ説明。
消防よりその場にいた全員へ消火器を集めるよう要請あり。
- 12:40 現場監督者より消防へ太陽電池側の配線を切断することで、電気の供給が止まることを説明
- 12:40 太陽電池側のケーブルを切断しに建屋の屋上へ上がる。
- 12:50 太陽電池側のケーブル切断作業を行うが、ケーブル切断時にもスパークが発生。全数切断までに多くの時間を要する。
- 14:30 全数切断作業完了。接続箱は延焼により全数焼損。

- (1)延焼により、10台の樹脂製接続箱(海外製)は、全数が跡形もなく燃え落ちてしまっている(現場写真3)。
- (2)その一方、接続箱と同じ条件で設置されていた、鉄製トランスデューサー箱※(現場写真3左上に見える白い箱)は、焼け落ちずに済んでいる。
※日射・気温計のデータを別の電気信号に変換する装置を収納した箱
- (3)接続箱正面に位置する高圧受電設備(現場写真4)は、扉を焼かれてはいるものの、内部延焼を免れている。
