太陽電池を設置した屋根との 隙間状況

～延焼リスクを考えるために、モジュールと可燃物の位置関係を概観する～

平成26年6月4日
日本太陽エネルギー学会
太陽光発電部会 第10回セミナー

株式会社 島電気商会
北川孝太郎

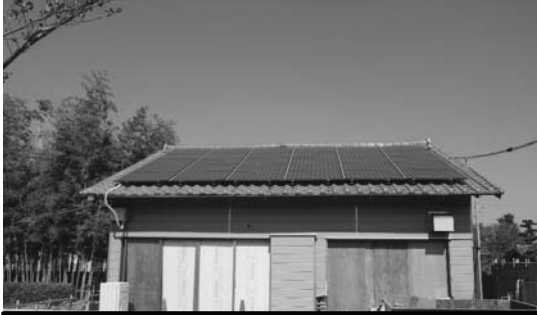
アレイと竹林との離隔は約10m
離れていても風で運ばれる

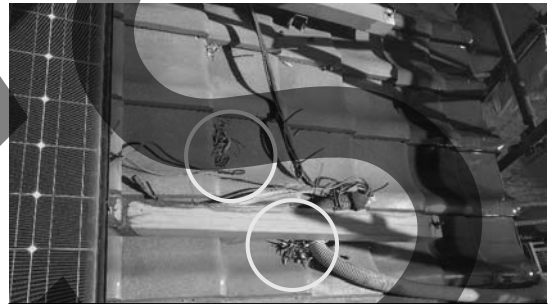
筐の葉堆積状況(黄色丸内)
ケーブル、配管、段差部分に多い

※設置後10年経過、リフォーム工事に伴い接続箱移設工事を実施。竹林は設置当初よりあった。

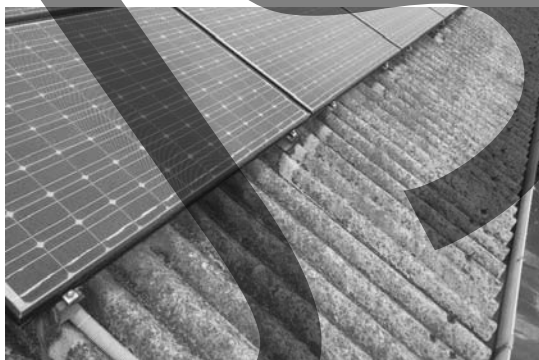
雨水集中部分の屋根材が削れる

※築10年後に設置し9年経過時、点検を実施。予想以上に波スレートの劣化が進んでいた。湿潤状態で火災の危険性は少ない。

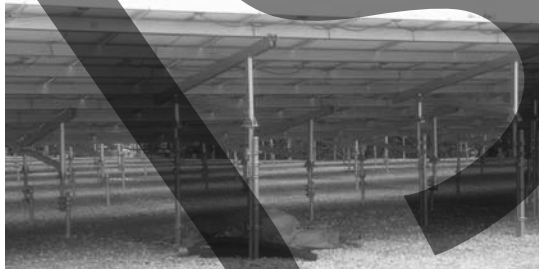
予備部材等の資材。この事例は
架台高さがあるので現時点では
引火の可能性は低い。

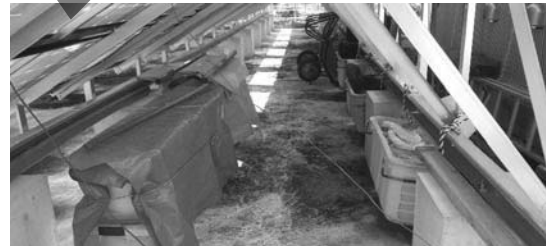
農機具、資材。日常的に利用して
いるので今後可燃物が増加する
可能性が高い。注意喚起する。

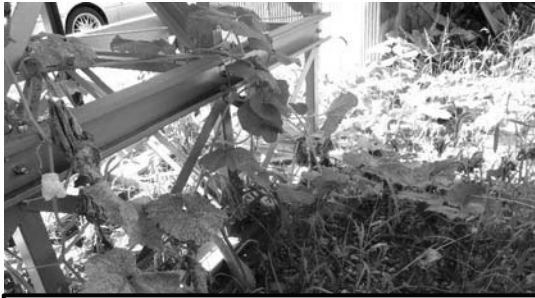
つる草。早めに除草しないと架台やケーブルに巻き付き草刈時にケーブル切断の可能性がある。

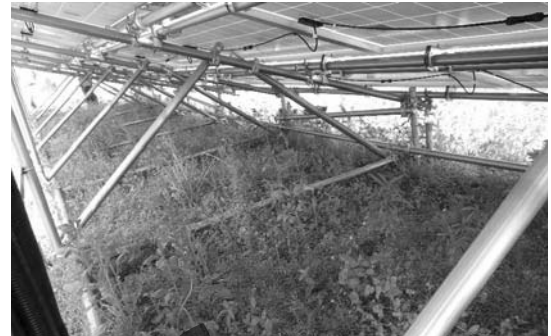
雑草。隙間の大きさにより除草が困難になる場合がある。

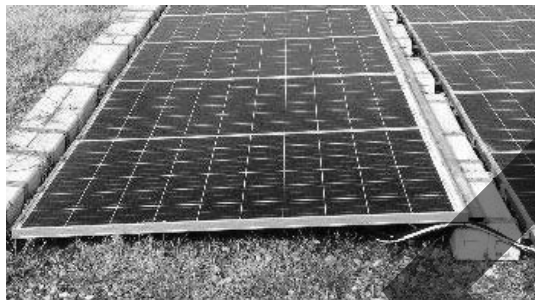
枯れ草。パネルと隙間が小さいため枯れ草に引火しやすい。

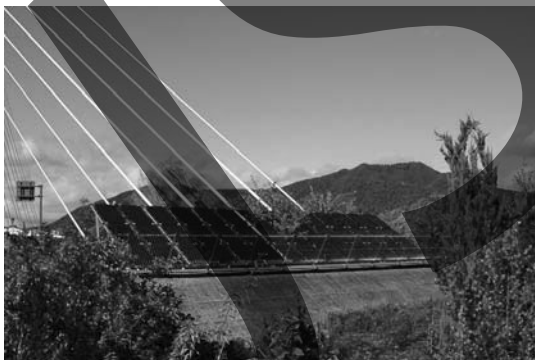
橋のワイヤー固定付近に設置

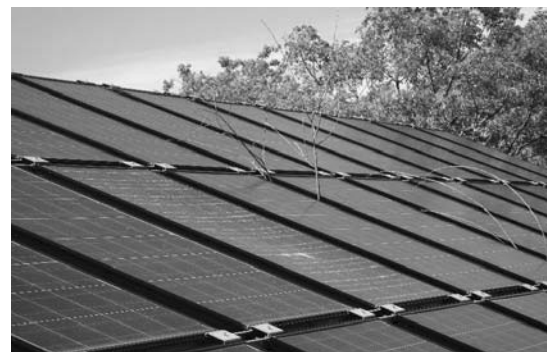
現在、枝に葉はないがガラス破損

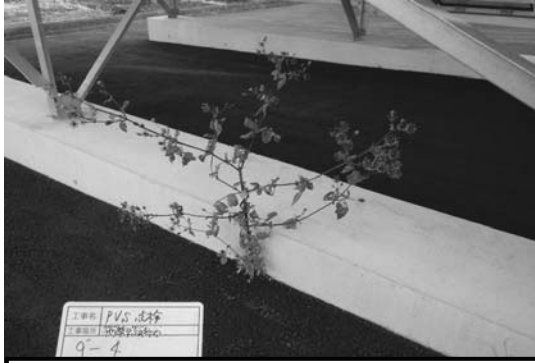
基礎と舗装の隙間から生えた草

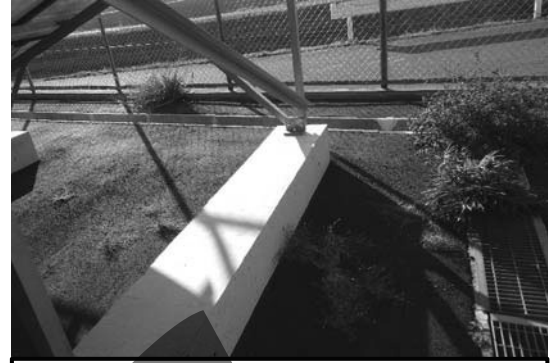
舗装を突き破り生えた草

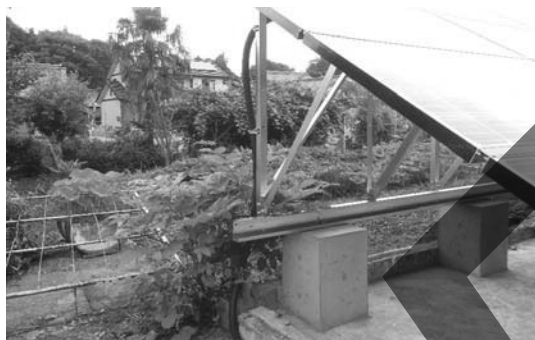
未対策隣地より草木が浸食
