# 太陽光発電システムの不具合事例の分析・評価(1)

A Case Study on Faults/Failures in PV systems (1)  
－Toward Establishment of Diagnostic Techniques for PV Systems－

加藤 和彦 \*1

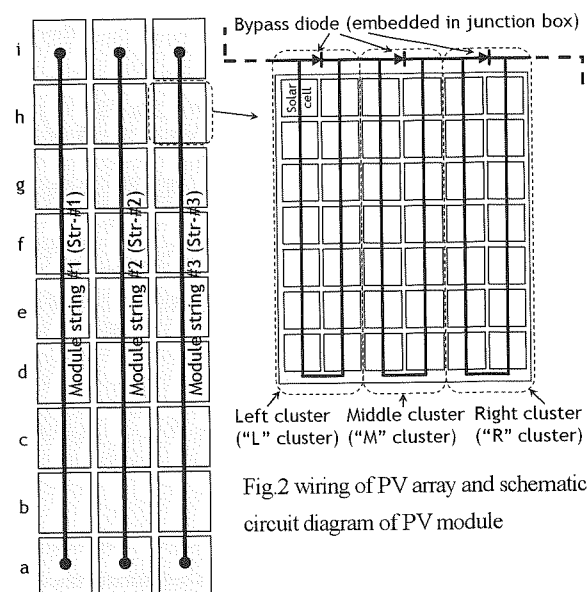
Fig.2 wiring of PV array and schematic circuit diagram of PV module

図 3 は, 快晴日における被陰のない状態での各ストリング(図 2 中の Str-#1, Str-#2, Str-#3)の I-V 特性曲線の計測結果を示したものである(使用計器:EKO MP-140)。 $V_{OC}$  を指標としてみた場合, どのストリングもモジュール 9 枚分に相当する 220V 程度であり異常はないようであるが, Str-#1 については取得した I-V 特性曲線の  $V_{OC}$  付近に不連続な電圧変化がみられた。また, 図 4 は同一計器で異なる測定日に計測した Str-#1 の I-V 特性曲線の  $V_{OC}$  付近を拡大して示したものであるが,  $V_{OC}$  付近の不連続な電圧変化( $\Delta V$ )は 8.5V 前後であった。異なる I-V 特
