# 配線路探索器を用いた結晶Si 太陽電池モジュールの不具合探査に関する基礎的検討

## A Feasibility Study on Detecting Fault and Failure in Crystalline-Si PV Module with Wired Route Tracing Device

In this paper the availability to detect faults/failures of crystalline-silicon PV modules with wired route tracing device (WRTD) is discussed. The WRTD is inexpensive and popular in the field of electrical engineering, but no one has an interest in its potential for faults/failure detection of PV module in the field. Preliminary experiments applying it to one PV module and one PV module string showed promising results that it could trace circuits inside the PV module and that both irradiance and partial shade on the PV module had no influence on its measurement. For actual PV systems in operation, the WRTD measurement suggested possibility of the existence of dead lines in several PV modules, and both I-V characteristic curve measurement and infrared camera observation strongly supported the WRTD measurement results.

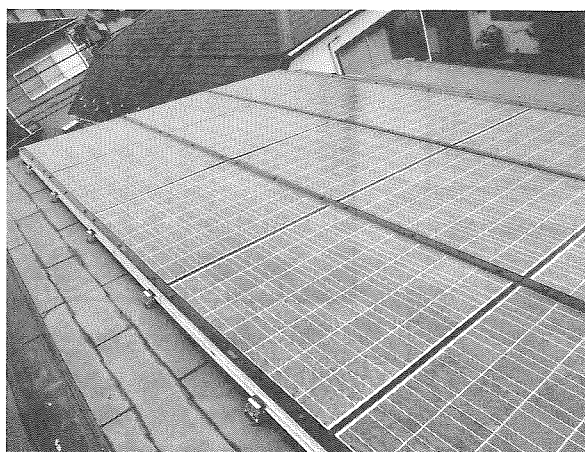
Fig.11 An overview of a residential PV system located in Sayama-city, Saitama-prefecture

図 11 は埼玉県狭山市にある住宅用 PV システムの外観を示したものである。三菱電機製多結晶 Si 太陽電池モジュール PV-MR003(公称出力:145W)による 10 直列×2 並列(合計 20 枚)の PV アレイ構成であり、運転開始は 1998 年 12 月である。この PV アレイに配線路探査を試行したところ、3 枚の PV モジュールにおいてサブモジュールブロックの断線を示唆する測定結果が得られた。そのうちの 1 枚について、測定した LED 表示分布と赤外線カメラによる温度分布を示したものが図 12 である。

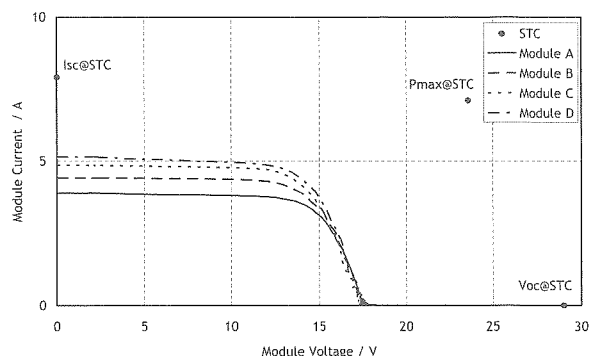
図 14 は, 300 枚の PV モジュールの中の 4 枚で観測された表面温度分布を示したものである. この図からいずれの PV モジ

ールも、端子箱部分と一部のサブモジュールブロックの温度がやや高くなっていることがわかる。また、Module A～C には外観上の異常はみられなかったが、Module D では中央部のサブモジュールブロックのセル端部に図 15 に示したような「焦げ」が確認された。さらに、これらの PV モジュールの電流-電圧特性を屋外で測定したところ、図 16 に示したように、どの PV モジュールの  $V_{oc}$  も公称値の 2/3 程度であった。これらのことから、この 4 枚はいずれも三つのサブモジュールブロックのうちの 하나가断線状態にある可能性が高い。そこで、配線路探索器を用いてこれらの PV モジュールの回路状態を探索した。その結果を図 17 に示す。判定用 LED が反応しなかった斜線部分が断線状態と判断されるが、それは図 14 に示した表面温度分布からの推測と完全に一致した。
