洪水・高潮等の水害時に発生した 太陽光発電設備の火災

Photovoltaic Power Generation Equipment Fires Occurred by the Flood Damage such as a Flood and a Storm Surge

田村裕之・松崎崇史*

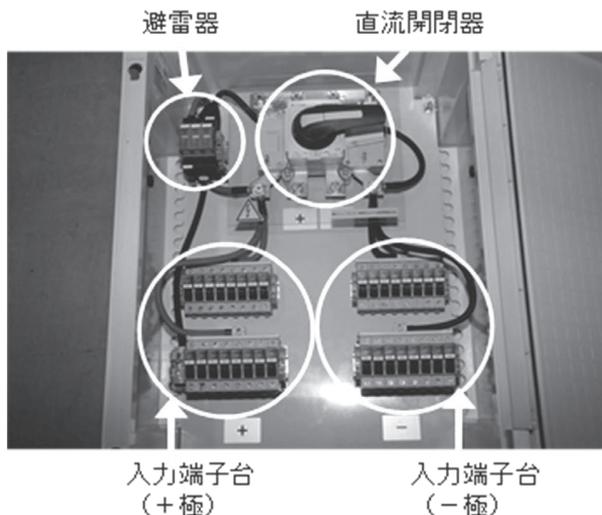
図1 接続箱内の機器の配置 (同型新品)

接続箱の配線前の状況は図1の通りで、上部には開閉器とバスバー、上部左に避雷器、中段より下部には入力端子がある。開閉器の部分には透明アクリルの保護板が設置されている。入力端子は上下2段

となっており、左に+極が16回線、右に-極が16回線ある。太陽電池モジュールからのケーブルは接続箱の底面から挿入される。開閉器の下にある+と-のバスバーの端子は出力用で、出力ケーブルはこの端子からまっすぐ下に延ばし底面から送り出される。接続箱の火災状況をすべて紹介できないが、特徴のある事例を3つ記載する。

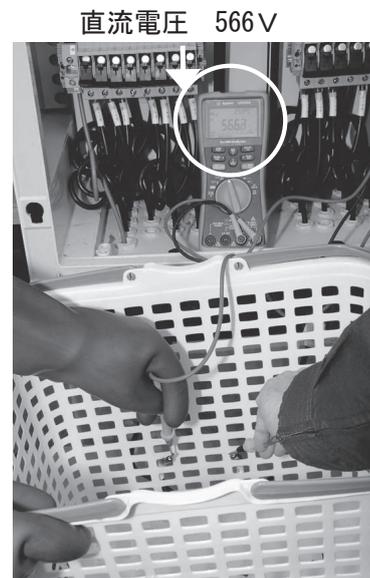
図6 スtring (太陽電池モジュールを16直列) の出力電圧測定

太陽電池モジュールからのケーブルの端子が海水に浸かった場合、どのような振る舞いをするかを確認するため、火災の発生した発電所内で、樹脂ケースに海水を貯め、ケーブル端子を水没させて実験を行った。電源として実際の太陽電池モジュールの出力を用い、実験時の開放電圧は図6に示すように566Vであった。天気は快晴ではなく図7のように薄曇りであったため、定格出力には届かなく、さらに雲の濃淡により出力は変動していたことが確認できた。

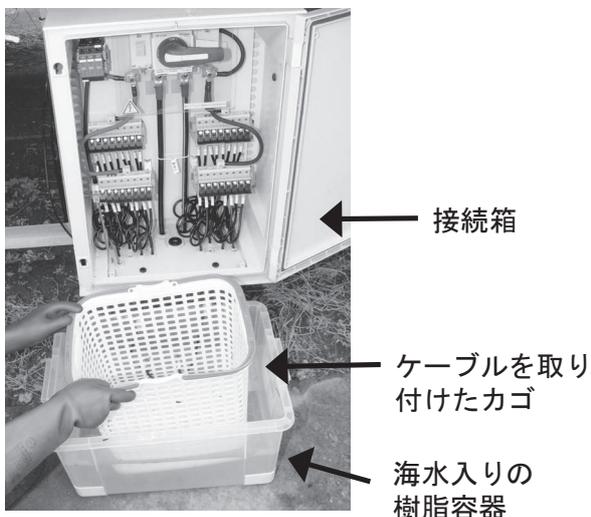
図8 出力ケーブルの海水への水没実験の様子

図8が実験を行った様子である。模式的に書くと図9のようになる。実際の接続箱内の入力端子は下からケーブルをつなぎ込んでいるため、この実験で

も水中から銅線部分が出ている状態から実験を開始した。徐々にケーブルを水中に沈めていくと電気分解が開始され、 $-$ 極から水素が、 $+$ 極から酸素が発生した。銅線部分を水面で上下させると、 $-$ 極及び $+$ 極でバチバチと放電が始まった。 $+$ 極の放電の様子を図10に示す。銅線が完全に水没すると、両極からガスが発生した。再び水面付近で銅線部分を上下させると、放電とガスの発生が継続し、およそ60～70秒後に $-$ 極で発炎が確認できた。 $-$ 極での発炎の様子を図11に示す。電気分解で発生した水素が空気中の酸素と混ざり、放電のエネルギーで着火したと思われる。発炎状態でケーブルを水没させると、水中で発炎が継続した（図11参照）。水中で
