# 強風被害にみる太陽電池発電設備の 構造的弱点と耐風設計の要点

Structural weak points of photovoltaic mounting systems on  
wind disaster and the main points of the wind-resistance design

高森浩治\*

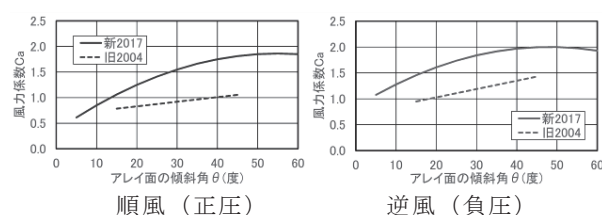
図 8 アレイ面の風力係数の新・旧 JIS の比較

図 8 は、地上設置型 PV 設備のアレイ面の風力係数についての新（2017 年版）・旧（2004 年版）JIS の比較である。同図から分かるように JIS の改正に伴い風力係数は大幅に増加している。例えばアレイ勾配が  $20^\circ$  の場合、順風（正圧：アレイ面を上から押す方向の荷重）で 1.5 倍、逆風（負圧：アレイ面を下から押す方向の荷重）で 1.6 倍になっている。これと同様に、建物上に設置される PV 設備のアレイ面の風力係数も大幅に増加している。

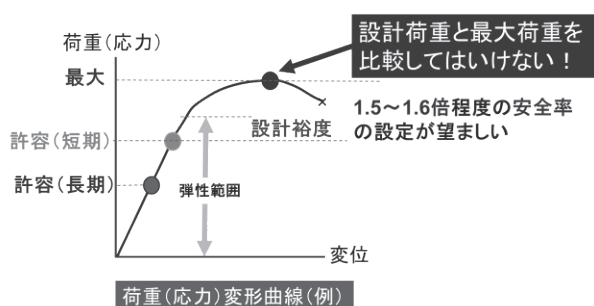
図9 許容応力度設計の考え方

度設計の考え方を示したものである。各部材の許容応力度は、通常、部材の弾性範囲内に設定されており、許容応力度設計においては、設計荷重が作用した際に当該部材に生じる応力度が許容応力度以下になるように部材の断面や支点間隔等を決定する。ここで重要なことは設計荷重が作用した際の部材の応力度の部材と最大応力度と比較してはいけないことである。特に載荷試験の結果を用いる場合には、試験での最大荷重と設計荷重（当該部材に作用する荷重）を比較しているケースも見受けられるので、注意する必要がある。

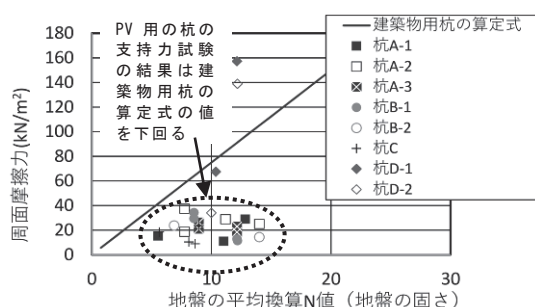
図 12 各種杭の支持力に関する設計算定式と原位置試験結果の比較（粘性土の場合）<sup>(4)</sup>

また、小規模建築物用の杭の支持力算定式を用いて、細径で短い PV 用の杭の支持力を計算すると、図 12<sup>(5)</sup> のように過大評価（危険側の評価）される場合があるので、杭の支持力は図 13 に示すような原位置試験（実際に PV 設備が設置される地盤での試験）によって確認することが重要である。また、PV 設備のアレイ面は傾斜しているため、強風時には杭の頭部に比較的大きい水平力も作用する。そのため、杭の原位置試験は、鉛直方向（押し込み・引抜き）の支持力だけでなく、水平方向の支持力試験も実施しておく必要がある。
