# 太陽光発電所の雷害事例より その調査手法と対策を考える

## Consideration of Investigation Methods Learned from the Lightning Damages of Solar Power Plants

金丸義男\*<sup>1</sup> 鳥原 亮\*<sup>2</sup>

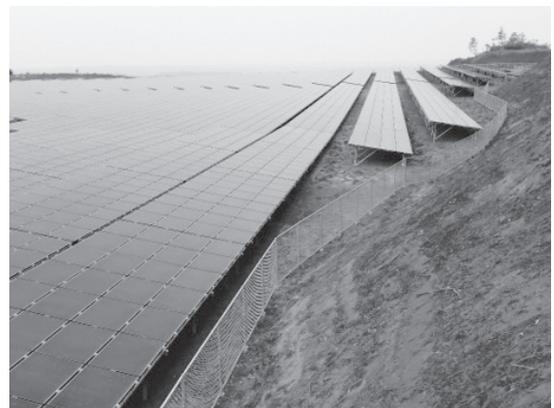
図1 A発電所の概観

被害のあった発電所（A発電所）では2015年8月7日0時4分29秒にパワーコンディショナ（PCS Power Conditioner System）盤にて太陽電池側からの直流過電流が検出され、停止した。重故障は関係者にアラートメールにより通知される。翌朝PCSメーカーと連絡を取り合ったうえで、システム復帰・連系を行った。システムは正常に運転を開始した。なお、このとき、発電所全体を目視にて大まかな点検をしたが、PVモジュールの破損等、目立った故障は見当たらなかった。図1にA発電所の概観を示す。
