太陽光発電設備の火災－水害時や水上太陽光発電所－

Fires of Photovoltaic Power Generation Facilities -During Flood Damage and Floating Solar Power Plant-

田村裕之*

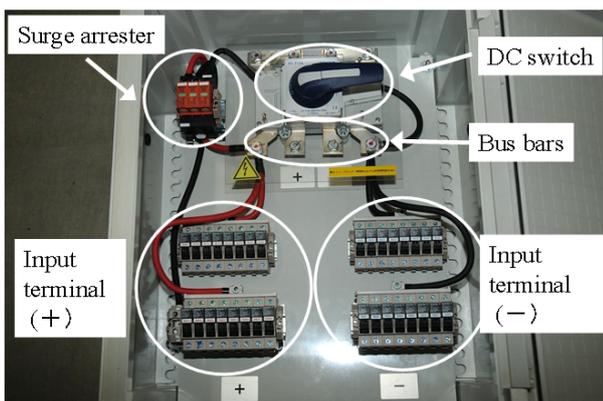
Fig.1 Inside a new junction box

接続箱の配線前の状況はFig.1の通りで、上部には開閉器とバスバー、上部左に避雷器、中段より下部には入力端子がある。開閉器の部分には透明アクリルの保護板が設置されている。入力端子は上下2

段となっており、左に+極が16回線、右に-極が16回線ある。モジュールからの配線は接続箱の底面から挿入される。開閉器の下にある+と-のバスターの端子は出力用で、出力配線はこの端子からまっすぐ下に延ばし底面から送り出される。接続箱の火災状況をすべて紹介できないが、特徴のある事例を3つ記載する。

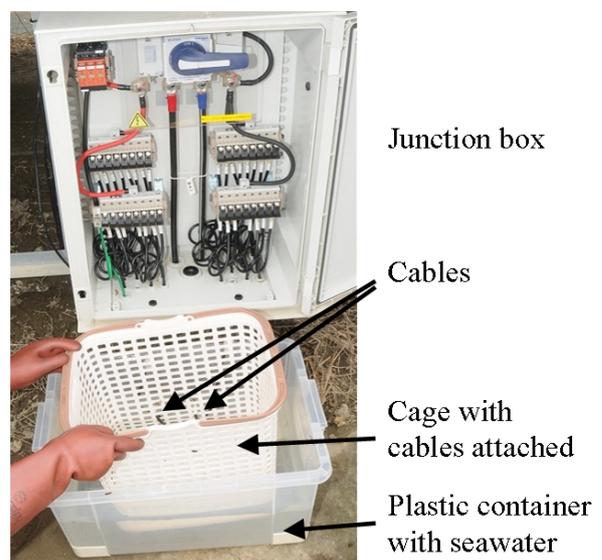
Fig5 Reproduction experiment of inundation situation

接続箱内の端子部分が海水に水没した時、どのような現象が起こるかを確認するため、火災の発生した発電所内で、樹脂ケースに海水を貯め、配線端部を水没させて実験を行った。電源として実際のモジュールの出力を用い、実験開始前に測定した開放電圧は566Vであったが、薄曇りであったため、定格出力には届かなく、さらに雲の濃淡により出力は変動していた。

内の入力端子は下から配線をつなぎ込んでいるため、この実験でも水中から心線である銅線部分が出ている状態から実験を開始した。徐々に配線を水中に沈めていくと電気分解が開始され、-極から水素が、+極から酸素が発生した。銅線部分を水面で上下させると、-極及び+極でバチバチと放電が始まった。+極の放電の様子を Fig.6 に示す。銅線が完全に水没すると、両極からガスが発生した。再び水面付近で銅線部分を上下させると、放電とガスの発生が継続し、およそ 60～70 秒後に-極で発炎が確認できた。-極での発炎の様子を Fig.7 に示す。電気分解で発生した水素が空気中の酸素と混ざり、放電のエネルギーで着火したと思われる。発炎状態で配線を水没させると、水中で発炎が継続した (Fig.7 参照)。水中での酸素供給がどのように行われたかの確証はないが、水素と放電エネルギーは存在するので、酸素があれば水中での発炎が継続すると思われる。モジュールの公称最大出力動作電流は 8.15A で、水中で放電や発炎が続いている間は公称

今回の実験により、接続箱内に海水が浸入し、直流の高電圧がかかっている端子や配線部分が水没すると、水素や酸素が発生することがわかる。また、高電圧の端子や配線部分に海水面が来ると、放電が発生する。この放電により、発生した水素ガスが着火し、接続箱を破壊するような爆発が発生したと考えられる。また、-極では端子台に接続した配線部分で放電や火炎が発生するため、端子台の溶融や銅線の溶断、Fig.8 のような配線被覆の焼損が起こったと考えられる。+極では、海水の電気分解で銅が溶け出し、銅線がやせ細ることが見られた。太陽光発電所では、システム直流電圧は住宅用の 2～3 倍の高さになっているため、放電や絶縁破壊が起こりやすい。高潮の場合、海水には導電性もあるため、放電や短絡に近い状態を作りやすい。そのため、水没した接続箱で多くの被害が出たものとする。今回の実験のように高潮による浸水で激しい放電や発炎が起こるが、それらが継続する時間は、接続箱の水はけが良ければ短時間に、水はけが悪ければ長時間になると思われ、接続箱内の被害の程度に差が生じることとなる。

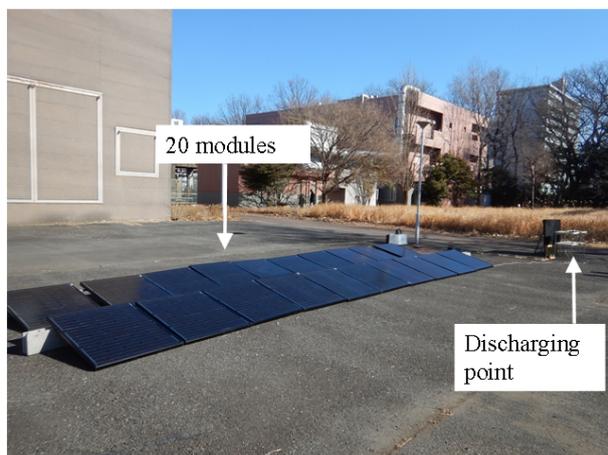
Fig.11 Experimental equipment for checking arc discharge

発電中に配線が切れることで発生するアーク放電により配線被覆やフロートが燃焼することが考えられるため、現場とは違う型式のモジュールを用いてアーク放電を発生させ、周囲可燃物への着火や延焼について確認した。

実験は、公称最大出力電流 8.16A、公称最大出力電圧 14.96V のモジュール 20 枚と 13 Ω の負荷と開閉器を Fig.11 のように直列にループ状に接続し、ループ内の配線の 1 か所を切断した状態にし、この部分でアーク放電を起こさせた。開放電圧は約 360V である。モジュール面への日射の角度により出力電流の値が変わるので、角度を 3 パターン実施し、出力電流が 7.7A、4.3A、3.0A の状態で放電させた。切断した配線の心線を接触させた状態で電流を流し、その後、配線をゆっくりと引き離してアーク放電を発生させた。各電流で 2 回実施した。放電個所の近傍にフロートの樹脂を置き、着火や延焼について観察した。放電の様子はビデオで記録し、放
