# 太陽光発電設備の被害事例と補強の方向性

## Damage examples of photovoltaic mounting systems and direction of reinforcement methods

高森浩治\*

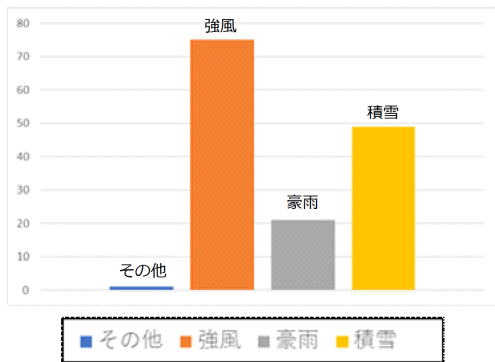
図1 保険事故件数 (事故原因別：2017～2019年)<sup>6)</sup>

図1は2017年から2019年の保険金支払いのあった大規模損害事故の原因別の事故件数である<sup>6)</sup>。この統計結果では強風被害が最も多く、次いで積雪被害、豪雨被害であり、地震被害は見られない。

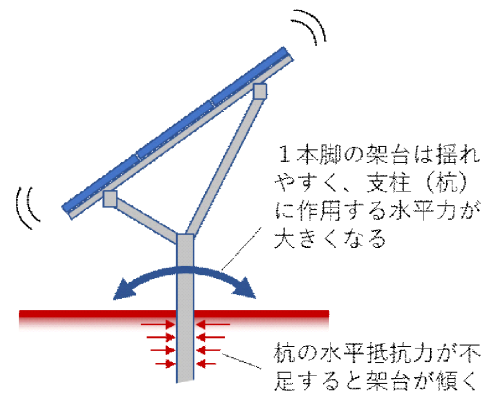
図3 地震1本支柱の架台

図2は2018年の胆振地震(北海道)での被害であり、数少ない地震被害の事例である。架台の損傷は見られなかったが、アレイ面の角度にばらつきが見られた。南北方向に1本の支柱(杭)で支持された架台では、地震時の揺れが大きくなりやすく、杭の水平抵抗力が不足すると架台の傾きが発生する(図3)。杭の水平抵抗力は確認されていないことが多いので、構造計算や載荷試験を行って、必要な抵抗力があることを確認しておく必要がある。

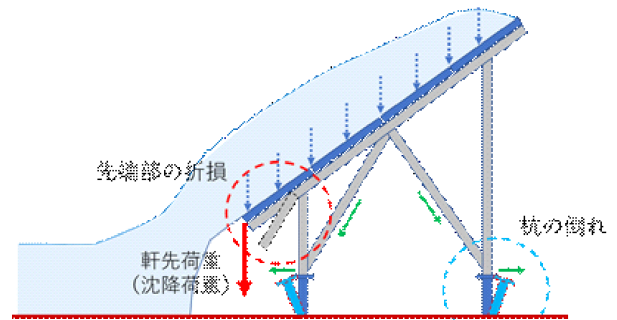
図7 積雪被害のメカニズム

図6は2020-2021年の冬期の積雪による被害事例であり、アレイ先端部の折損と杭の倒れが見られた。被害のメカニズムは図7のとおりで、アレイの先端部の折損は地上とアレイ面上の雪が繋がったことによる軒先荷重（沈降荷重）が原因であったと推測される。PV設備の構造設計において軒先荷重は考慮されていない場合がほとんどであり、多雪区域では同様の被害事例が多くみられる。なお、アレイ先端部で雪が繋がらない条件としては、アレイ先端部の高さを地上垂直積雪量の2倍程度の高さにする必要

図20は、図6および図7に示した積雪によって倒れた杭の補強方法の例である。杭に作用する水平方向の力は、前後の支柱の柱脚を連結する部材を追加することで低減させることができるので、杭の倒れを防止することができる。鉛直方向の抵抗力に問題がない場合には、根巻きコンクリートによる補強より合理的かつ経済的な方法である。

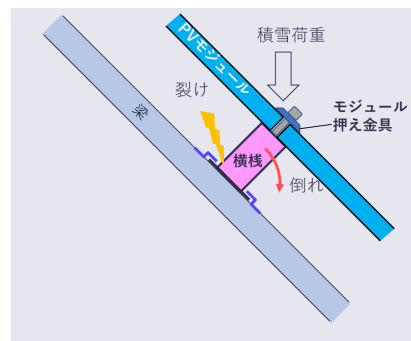
図9 横棧の倒れのメカニズム

図8は2020-2021年の冬の積雪被害であり、PVモジュールを受ける横棧が下方方向へ倒れ、PVモジュールが脱落した事例である。この横棧は背が高く、梁の上に設置されているため、PVモジュールからの積雪荷重が作用すると横棧には下方方向へモーメントが作用し、倒れが発生したと推測される(図9)。構造設計においては、フレーム解析(架構の部材と接合部を線材と節点で再現し、各部材に作用する応力と変形を算出する解析手法)が広く用いられており、接合部での偏心(部材間の軸心のズレ)は再現されないため、偏心によって生じる付加的な力の影響が設計上の盲点となっているケースが多い。また、横棧の倒れが生じることによって、押え金具で固定されているPVモジュールが脱落し、被害を増大させている。

図18は、図8および図9に示した積雪荷重によって損傷した横棧の補強方法の例である。部材の倒れる方向に補強部材（倒れ止め金具）を追加する単純な方法であるが、横棧の断面性能を向上させるより経済的な方法である。

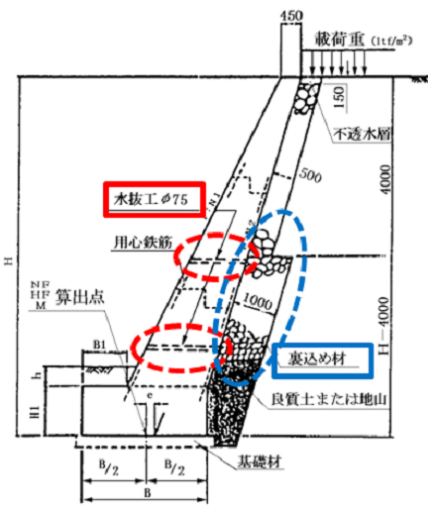
図12 一般的な擁壁の構造(設計便覧 第3編道路編<sup>8)</sup>より)

被害であり、発電所の傾斜地盤の中腹に設けられている擁壁が崩壊し、その上下の傾斜地盤も連鎖的に崩壊させていた。擁壁が崩壊した原因は擁壁の構造的な不備であると考えられる。一般的な擁壁では図12のように擁壁裏側の水抜き工や裏込材(栗石や砂利)が設けられるが、事故後の様子を見る限りではそれらが設けられていなかったか、十分でなかったと考えられる。
