# 基礎不良を有する太陽光パネル架台の 耐風圧性能と改善策

## Wind Resisting Performance of Solar Panel Mounting Structure with Partially Defective Pile Foundations and Application of Simple Measure

古川 幸\*

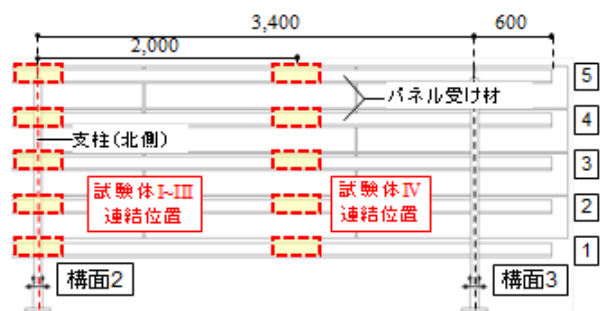
図8 改善案1: パネル受け材連結部の位置

試験体IIIでは、パネル受け材連結部における早期破壊を防ぎ、母材の曲げ降伏を先行させる条件で、太陽光パネル架台の設計風圧力に対する安全率および破壊性状を明らかにすることを目的とした。図7に改善前と後の連結部を示す。設計風圧力1333 Pa以下におけるパネル受け材連結部の破壊を防ぐため、パネル受け材連結部をエポキシ樹脂で固定しかつ普通ボルトで接合(図7(b))した。補強後の接合部耐力をボルトによる母材支圧降伏時として算出すると、補強前の1.5倍となる。さらに、図5のように構面2北側の基礎が浮き上がった場合には、パネル受け材中央に最も大きな曲げモーメントが作用するため、曲げモーメントが0.6倍程度に抑えられる中央から左右に2 m移動した場所に連結位置を設けた(図8)。

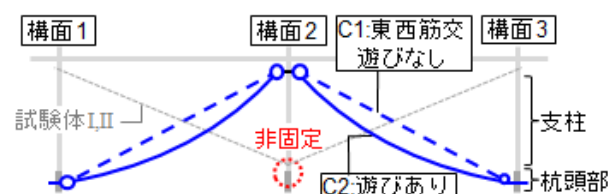
図9 改善案2: 北側構面への東西筋交の追加

試験体IVでは、非固定柱脚の浮き上がり時に抵抗するように構面間をつなぐ東西筋交を既存架台(試験体II)に追加した(図9)。ここで、試験体IVでは既存架台(試験体I、II)の東西筋交(図9の

灰色破線)は付与していない。追加した東西筋交には鋼棒(一般構造用鋼材SS400)を採用し、直径は既存の東西筋交の耐力と等しくなる7mmとした。なお、筋交の許容引張力は母材(寸法:20mm×40mm 厚さ1.4, 1.9mm, 材料:アルミ)の許容引張力44kNではなく、ボルト接合部のM8ボルトの許容せん断力9kNを採用した<sup>付録1</sup>。一方、地震力に対して東西筋交に必要な引張耐力は1.4kN(水平震度0.3とする)に留まる。筋交断面は接合ディテールで決まったと考えられ、設計要求値に対してはもともとかなり余裕を持った設計となっている。試験体IVで追加した東西筋交は、構面1, 3の杭頭部に直接固定した(図9)。既存架台における筋交と同様に支柱柱脚にボルト固定する方法を採用しなかった理由は、浮き上がった構面2北側柱脚の支持力を両側の構面1, 3の支柱柱脚が負担するとした場合、柱脚接合部が設計圧力以下で破壊すると推定されたためである。また、3次元に柔らかく変形する太陽光パネル架台の筋交としてワイヤーロープのような柔な部材での補強がふさわしいと考え、加圧当初から筋交が抵抗するようにした試験体IV-B-C1と、非固定基礎部が100mm程度浮き上がってから筋交が抵抗するように筋交いに遊びを作った試験体
