住宅用太陽光発電システムの 火災事故について

(消費者事故調報告書の通読上の注意)

加藤 和彦

「住宅用太陽光発電システムから発生した火災事故等」(2019年1月28公表)

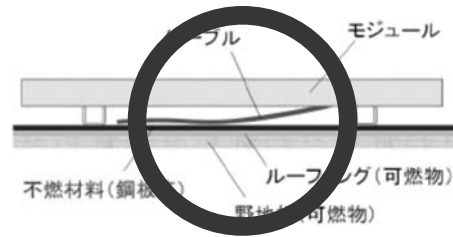
屋根一体型のうちの「鋼板等敷設型」

ケーブルがルーフィング上に直接敷設されている場合は、ケーブル由来の火災リスクが残る

- ・ リスクアセスメントの実施
- ・ 設置形態の変更…「鋼板等なし型」を「屋根おき型」「鋼板等敷設型」「鋼板等付帯型」へ ➡ **「鋼板等敷設型」への変更を許容してよいのか?**
- ・ 応急点検の実施…導入時の保証期限を越えた「鋼板等なし型」に対して、I-V測定・絶縁抵抗測定・バイパス回路検査 ➡ **「鋼板等敷設型」は不要なのか?**
