Fundamental Study on Open Fault Detection Technology of
Bypass Circuit of PV Module太陽電池モジュールのバイパス回路の
開放故障検出技術に関する基礎検討Ryoichi KASE Shogo NISHIKAWA
加瀬 亮一¹ 西川 省吾²

When bypass circuit of the PV module is opened and some solar cells are covered by a partial shadow, it is possible that a reverse voltage applies the cells and they become hot spot. The purpose of this study is to establish an easy technology of detection of bypass circuit open fault. So far we have reported that we developed the technology for detecting an open fault position of bypass circuit in a string, by observing the surface temperature change of the solar cell using DC power supply and infrared camera. And we make a binary format image by setting a threshold after quantifying the thermal image taken with an infrared camera and calculating the temperature rise from the start of the reverse voltage application. Detection by binary format image is easier than detection by thermal image. In this report, we describe the results of fundamental study on this detection technology.

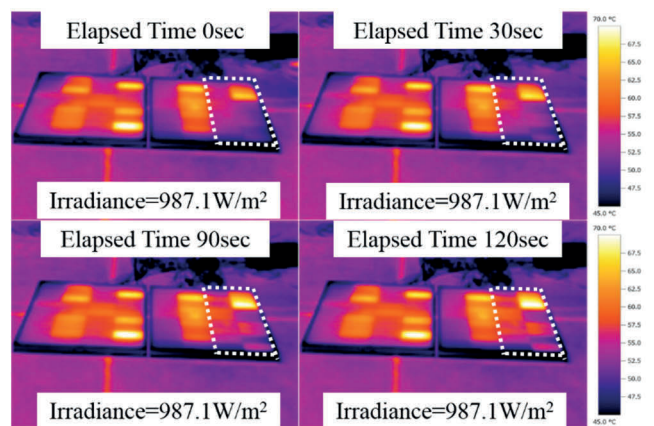
Fig. 7 Thermal Image (High Irradiance)

Fig.7 は高日射時の熱画像である。点線で囲まれた部分が異常クラスタである。正常クラスタの温度変化が微小であるのに対し、時間経過とともに異常クラスタの温度上昇が確認できる。しかし、熱画像の場合、Fig.7 のようにセルの電気特性にバラツキがあり、元々温度が異なるセルが存在する場合や、異常クラスタの温度上昇が小さい場合、温度上昇の確認が難しい。

図 7 熱画像 (高日射)

Voc×2.0 印加時の熱画像を Fig. 16 に示す。Fig. 7 の Voc×1.0 の時と比べ、異常クラスタの消費電力は大きくなっているため温度上昇も大きくなり、60~90 秒で温度上昇を確認することができる。次に Voc×2.0 の時の二値化画像を Fig. 17 に示す。熱画像では 30 秒経過では異常クラスタの温度上昇を確認できなかったが、二値化を施すことで Fig.8 の Voc×1.0 と同様に 30 秒で検出が可能となった。

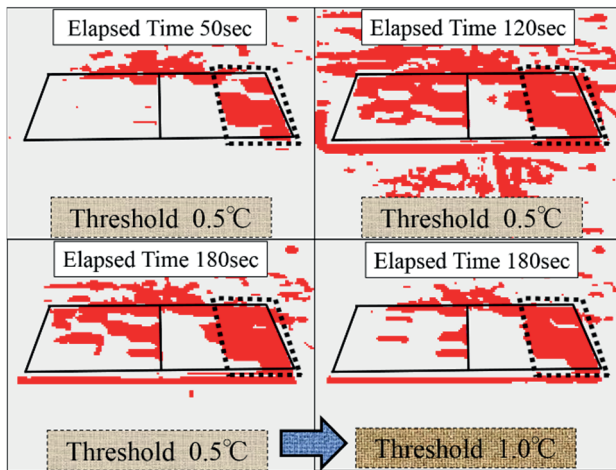
Fig. 10 は中日射時の二値化画像である。高日射よりも 20 秒遅い 50 秒で検出が可能となった。しかしながら、時間経過とともに正常クラスタのセルも温度上昇してしまっているため、180 秒経過時では閾値が 0.5°C よりも 1.0°C に設定した方が検出が容易である。なお、中日射における正常クラスタの温度上昇は、日射により暖められたことによる温度上昇と考えられる。このことは Fig.10 から分かるようにモジュール周囲の床面も温度上昇していることから推定できる。

Fig. 10 Binary Format Image (Middle Irradiance)
図 10 二値化画像 (中日射)

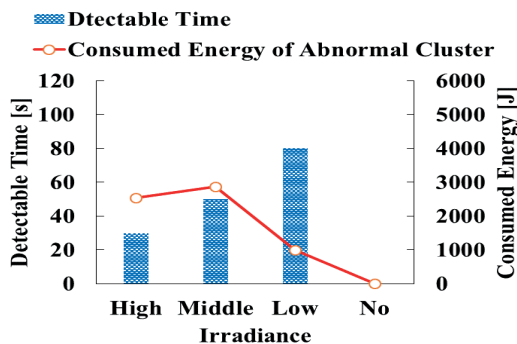
Fig.15 はモジュール Voc×1.0 印加時における各検出可能時間と検出までの異常クラスタの消費電力量を示す。日射強度が大きくなるほど検出可能時間は短縮されている。また、中日射の消費電力量が最も大きくなっている。これは中日射の時の異常クラスタの消費電力は約 60W 一定であり、本稿での赤外線カメラでの計測は 10 秒毎であるため、検出時間も 10 秒単位である。そして、10 秒検出時間が違うだけで 600J の変化があるが、Fig.15 の中日射と高日射の消費電力量の違いは 300J しかない。そのため、検出時間が 10 秒より短ければ中日射における消費電力量は小さくなると考えられる。消費電力量は低日射時が一番小さく、1000 J で検出が可能であった。これは日射強度が大きい場合、日射により暖められた影響で正常クラスタの温度上昇も大きくなるため、閾値を小さく設定すると、正常クラスタの温度上昇も検出し、異常クラスタが検出しづらくなると考えられる。今回は 1°C以下の小さな閾値に設定してしまったが、実際のフィールドでは、逆電圧が印加されない通常状態でも 1°C以上の温度上昇があることが予想される。そのため実際のフィールドでは本試験よりも異常クラスタの発熱を大きくできるように印加電圧を大きくし、閾値の値も大きくして、日射強度や風の影響による温度上昇を明確に区別できる適切な値を明らかにする必要がある。

Fig. 15 Influence of Irradiance on Detectable Time and Consumed Energy (Module Voc×1.0)
図 15 日射強度の検出可能時間と消費電力量への影響 (モジュール Voc×1.0)

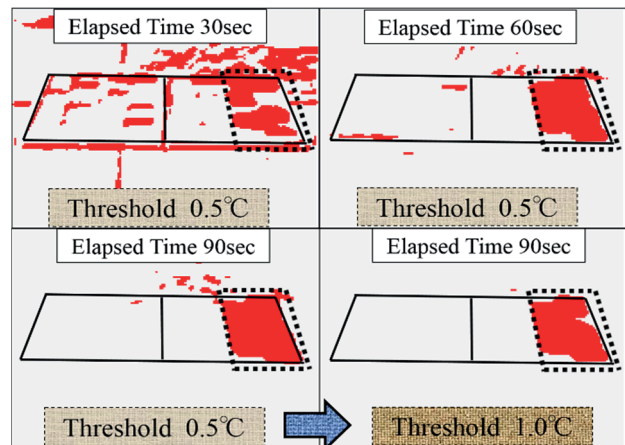
Fig. 17 Binary Format Image (High Irradiance: Voc×2.0)
図 17 二値化画像 (高日射: Voc×2.0)

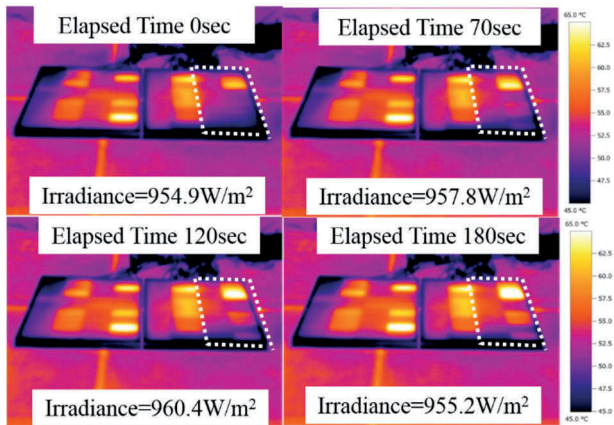
Fig. 18 Thermal Image(High Irradiance: Voc×0.5)
 図 18 熱画像 (高日射 : Voc×0.5)

Fig. 18 は Voc×0.5 印加時の熱画像である。印加逆電圧が小さいので、異常クラスタの消費電力も小さくなり、温度上昇が小さくなっている。そのため、温度上昇が確認できるまで 150~180 秒ほど必要となる。

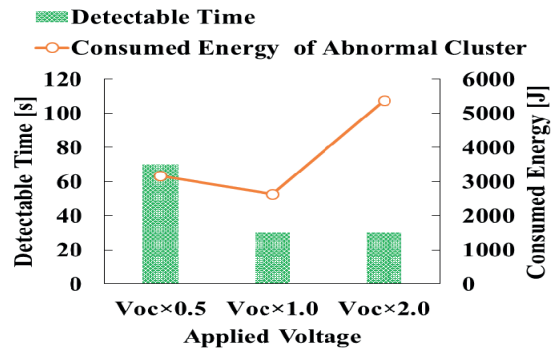
Fig. 20 Influence of Applied Voltage on Detectable Time and Consumed Energy (High Irradiance)

Fig. 20 は高日射における逆電圧ごとの検出可能時間と検出までの異常クラスタの消費電力量の関係である。Voc×1.0 と Voc×2.0 では日射の微小な変化や風の影響もあり、消費電力量が 2300J 近く差が出た。この結果から、高

日射においては Voc×1.0 以上の逆電圧を印加することで 30 秒以内に異常クラスタを検出することが可能である。

図 20 印加電圧の検出可能時間と消費電力量への影響 (高日射)
