# 消防研究センターにおける太陽光発電システムの火災リスクに関する取り組み

消防研究センター 田村裕之

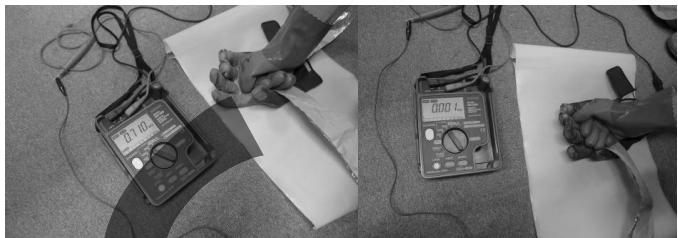
## B消防本部

絶縁抵抗計で測定

電圧 500 V

測定レンジ 4000 MΩ

電極 アルミシート(幅約 5cm)

乾いた状態 0. 710 MΩ

濡れた状態 0. 001MΩ

- 濡れた現場では、断熱材や壁なども導電性が高くなる。
- 太陽光発電システムの配線が脱落などで建物部材に触れていると、建物部材を通して電流が流れてくる可能性が高まる。
- その部分に濡れた手袋で触れると感電する。
- 消防隊員が使用していた手袋（ケブラー製）を水道水で濡らして、手袋の内側から外側への抵抗を絶縁抵抗計（250 V）で測定すると1 kΩ以下であった。太陽光発電システムが100 Vを発電していたとすると1 kΩの手袋を介して人体（人体の内部抵抗 約500 Ω (IEC60479-1 より)）を流れる電流は 67mAとなり、痙攣が起こる電流値となる。屋根や梯子からの落下につながる危険がある。

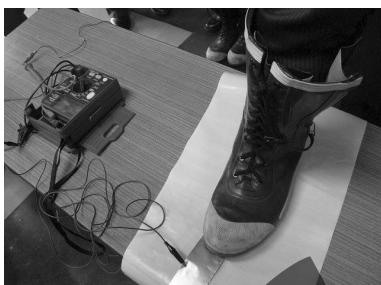
消防隊の長靴 抵抗測定 O. L.

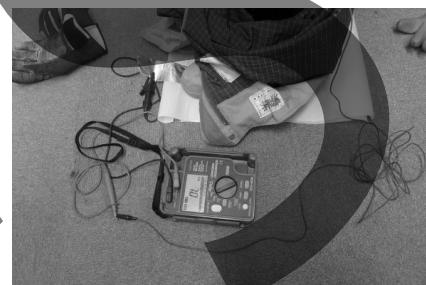
消防隊の長靴 抵抗測定 O. L.

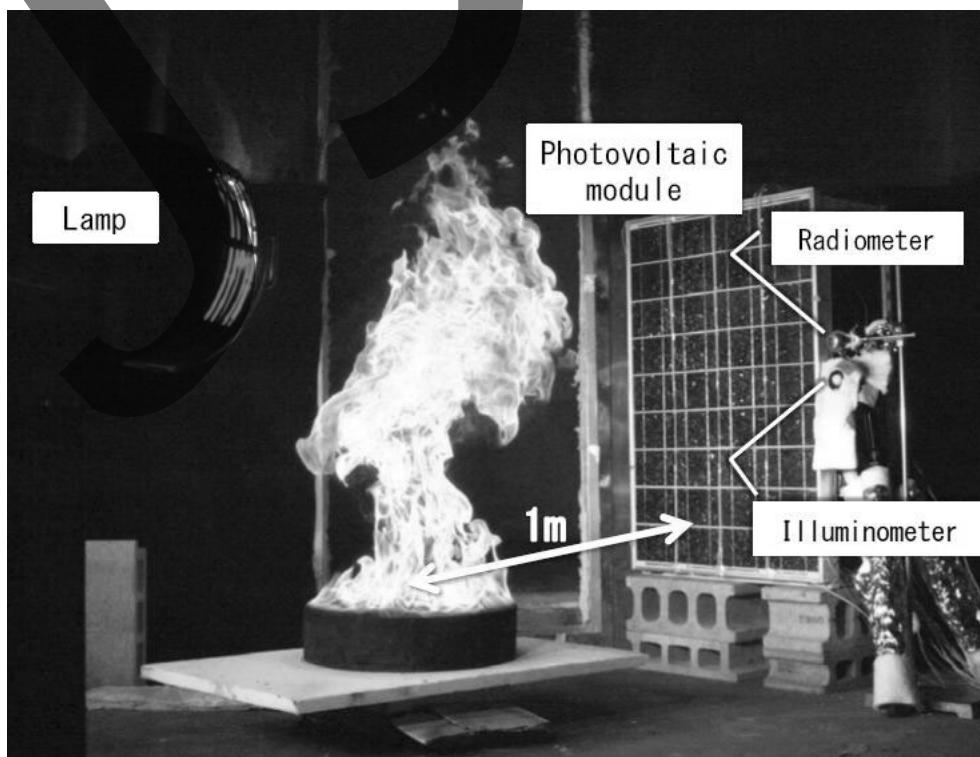
図 モジュール及び機器類の設置状況

- n-ヘプタン1 ℥ 及び水5 ℥
- 鉄製の円形火皿(内法直径454mm、高さ100mm、厚さ3mm)
- 離隔距離 1m (火皿中央とモジュール面の水平距離)
- 人工太陽照明を太陽光代わりに準備

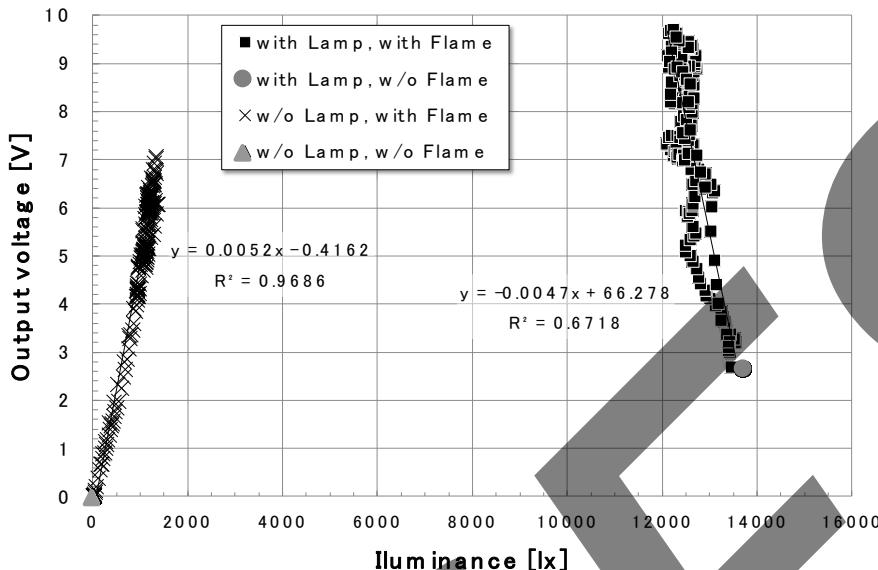
図 モジュール大の出力電圧と照度の関係

- ・ ヘプタン火炎のみ 照度に従って線形的に出力電圧が増加
- ・ 照明灯のみ点灯 照度約 13700 lxで約 2.6 Vの出力電圧
- ・ 約2.6 Vの出力には約 670 lxのヘプタン火炎の照度が必要である。
- ・ ヘプタン火炎の照度が照明灯の 5 %程度で同じ出力電圧となる。
- ・ 照度計受光部の相対分光応答度特性は、人間の目の感度である標準分光視感効率に合わせている（紫外域、赤外域には鈍感）。
- ・ 太陽電池が発電する波長帯が可視光のみではなく、近赤外も含まれる。

- ・ 同じ照度での照明灯とヘプタン火炎では、ヘプタン火炎の方が高いモジュール出力電圧を示した。
- ・ 太陽光発電システムが設置された建物が火災に見舞われた際、夜間の消防活動であっても火炎の光により発電する。

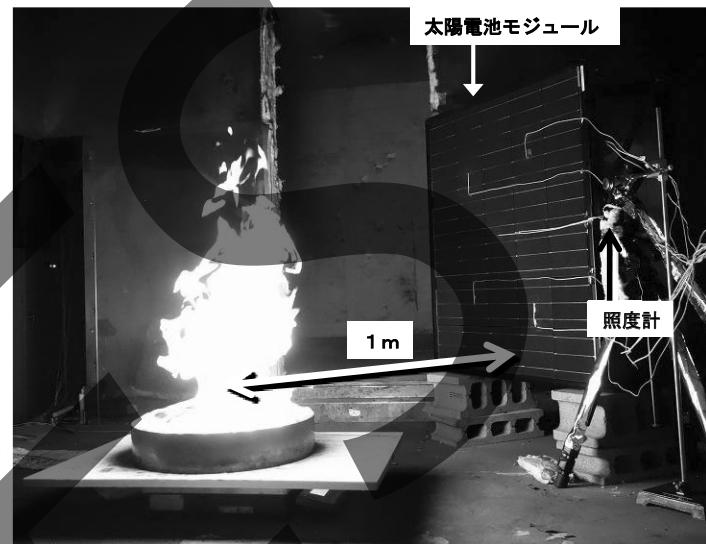
図 モジュール及び機器類の設置状況

燃料… メタノール、エタノール、n-ヘプタン、灯油、木材クリブ

燃料	仕様	測定開始
メタノール	3ℓ 直径494mmの円形火皿	着火3分後
エタノール	3ℓ 直径494mmの円形火皿	着火3分後
n-ヘプタン	3ℓ 直径454mmの円形火皿	着火3分後
灯油	5ℓ 直径454mmの円形火皿	着火3分後
木材クリブ	40×4×4cmの杉材28本8段井桁組み	着火3分後

- 多目的分光放射計  
MSR-7000N(オプトリサーチ製)
- 照度計  
T-10(コニカミノルタ)
- モジュール  
ND-114(シャープ)

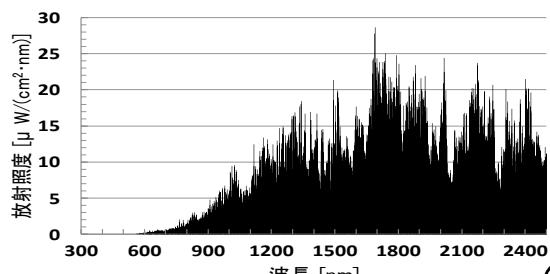
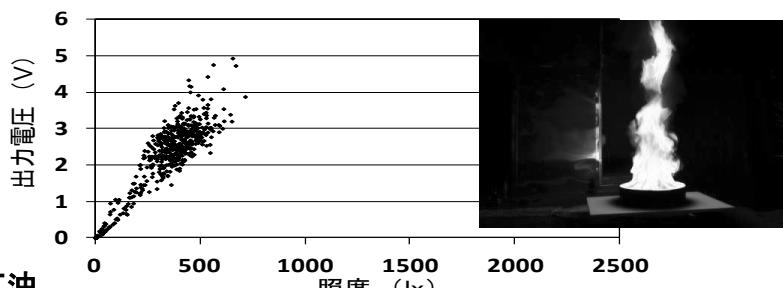
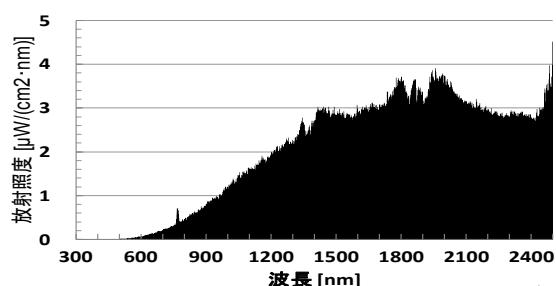
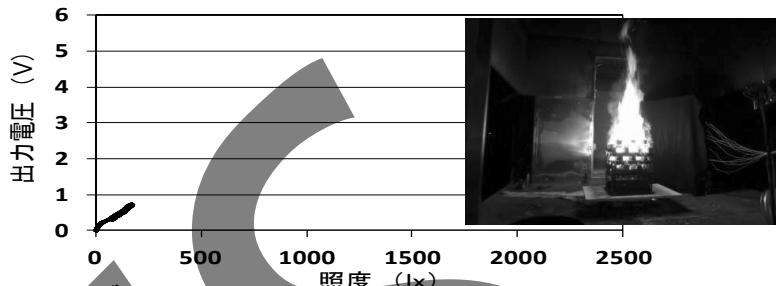
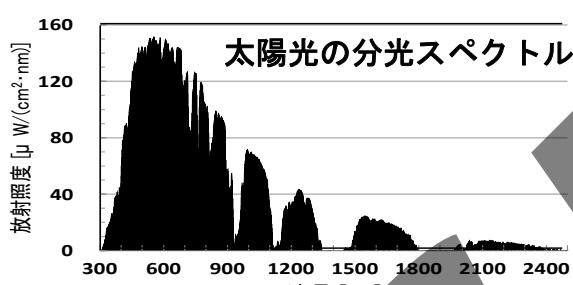
- 火炎には赤外域の成分が多いため照度のわりに大きな出力電圧が得られることから、火炎からの放射が届くモジュールでは、夜間でも発電していることが想定できるので、消防活動においては感電への注意が必要である。

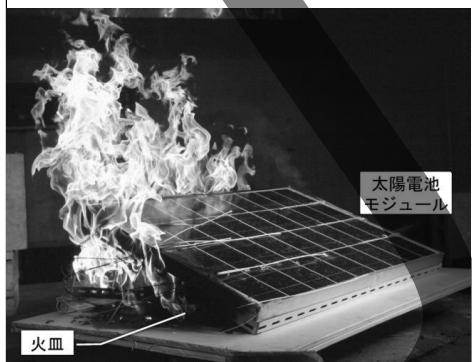
図 ヘプタン火炎によるモジュールの加熱

助燃剤を入れた容器

- 鉄製角形火皿1(内法一辺355 mm、高さ68 mm)n-ヘプタン3ℓ、水1ℓ

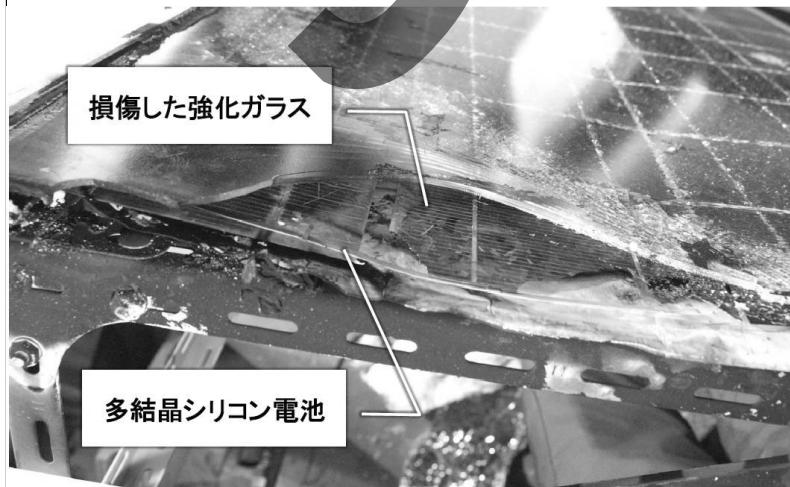
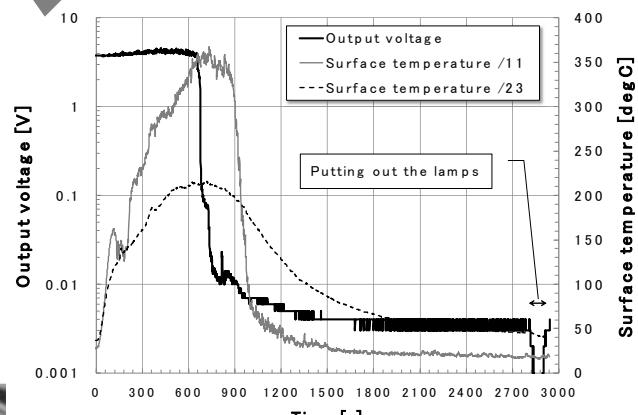
最高温度に到達した付近で急激に出力電圧が降下した。

助燃剤の燃焼終了(978秒)後、モジュール自発的燃焼はなし。

モジュール出力電圧は降下し、実験後に0.003~0.004 Vで一定。

実験後、モジュールの出力電圧は3.2 Vまで回復。実験前の電圧3.8 Vの84%まで回復。

- モジュールは損傷を受けて出力電圧が低下しても、時間の経過を追って電圧が回復することがある。
- 加熱されたガラスはフロートガラスのような割れ方をする場合があるため危険である。

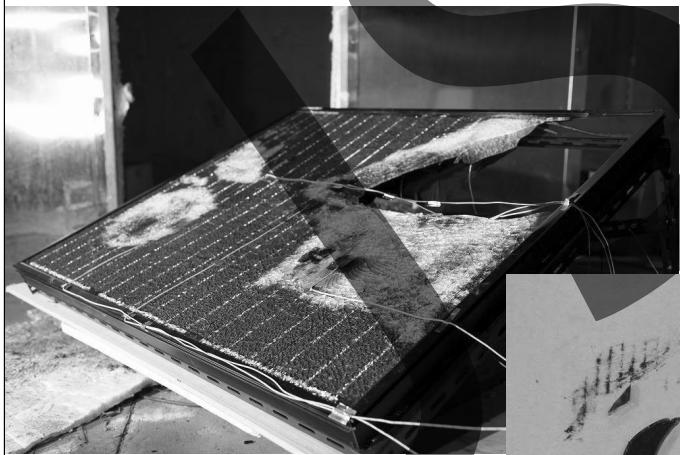
図 結晶シリコンモジュールの部分脱落の状況

図 モジュールから脱落したガラス片

- 梁や柱、屋根等が火災の影響で炭化してもろくなっていると、太陽電池モジュールの自重で落下する危険性がある。
- 高い熱を受けた太陽電池モジュールのガラスは、圧縮応力が開放され割れると大きな破片となる。残火確認、原因調査などの作業中にガラスの破片が落下する可能性がある。

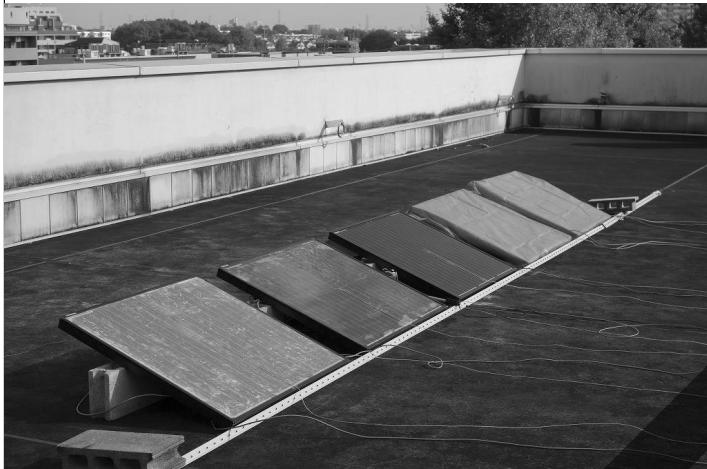
遮光効果の確認　消防研究センター本館屋上(左から、テフロン防火フィルム、ポリエステル防火フィルム、普通モジュール、ブルーシート1枚、ブルーシート2枚)

- ・ 日射があれば、太陽電池モジュールは発電を継続している。
- ・ 感電の危険と再出火の危険がある。
- ・ 発電を弱める手段として、モジュール表面の遮光を試した。
- ・  $2\Omega$ の負荷抵抗を接続し、その両端の電圧を測定した。

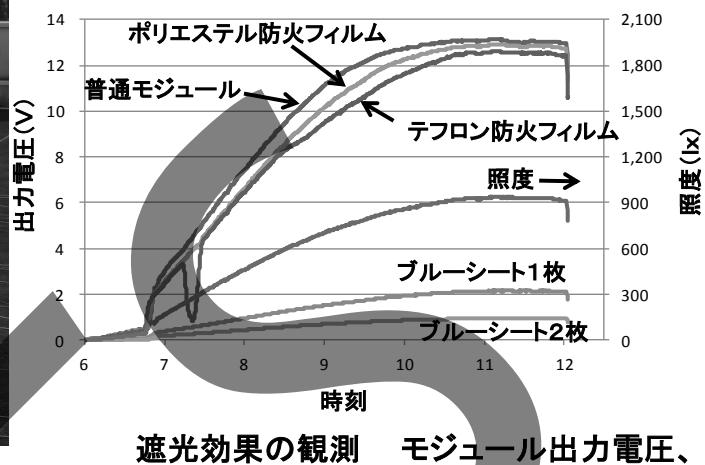
遮光効果の観測　モジュール出力電圧、照度の変化

(防火フィルムは、より普通モジュールに近いほうが望ましい。ブルーシートは、よりゼロに近いほうが望ましい。)

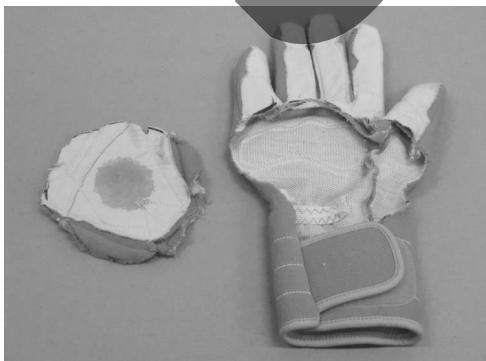
濡らした手袋 繊維製

- 革製手袋 体積抵抗 21 kΩ
- 繊維製手袋(5種、防水仕様含まず) 体積抵抗 21 kΩ  
(ティッシュを水で湿らせたときの体積抵抗 21 kΩ)
- 繊維製防水仕様手袋(1種)

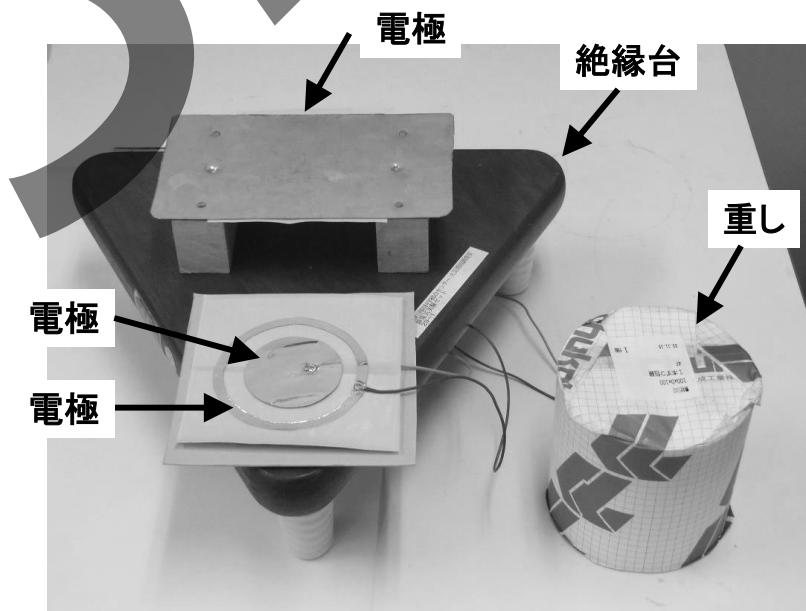
手袋素材の抵抗率測定用の電極と重し

直径9cm程度に切り出した手袋の手のひら部分の素材

300 V

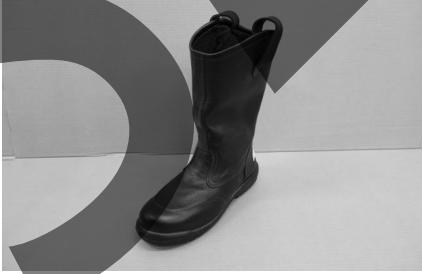
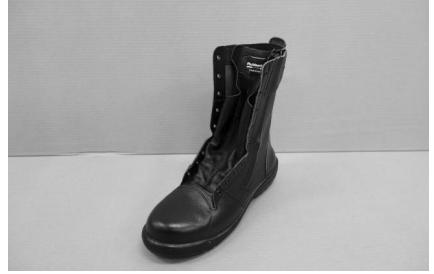
靴の中の底と靴底の間の抵抗を測定

- ・ 印加電圧 300 V
- ・ 荷重 20 kg
- ・ 幅5cmのアルミテープを靴中電極として利用

- ・ 安全靴規格 靴の中底ー靴底  $66M\Omega \sim 4.4T\Omega$
- ・ 帯電防止安全靴規格 靴の中底ー靴底  $3.8 \sim 270M\Omega$
- ・ 水が浸み込む穴がなければ、300Vの電圧がかかっても安全である。

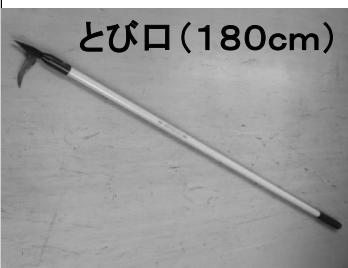
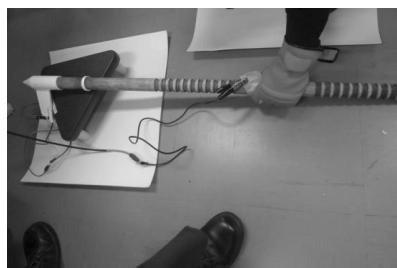
とび口の抵抗測定

- ・ 万能斧 金属ー金属  $1\Omega$  以下  
金属ー握り部(ゴム)  $1000\text{ M}\Omega$  以上、  
 $92\text{ G}\Omega$  以上
- ・ 小型万能斧 金属ー金属  $1\Omega$  以下  
金属ー握り部(ゴム)  $10\text{ k}\Omega$  以上
- ・ とび口(長さ1100mm) 柄が木製  
金属ー握り部  $1075\text{ M}\Omega$  以上  
(湿潤状態 $190\text{ k}\Omega$ )
- ・ とび口(長さ1900mm) 柄がグラスファイバ  
金属ー握り部  $608\text{ G}\Omega$  以上
- ・ 破壊器具は、金属部分ではほぼ抵抗ゼロである。
- ・ 一部で導電性のゴムが使われている。

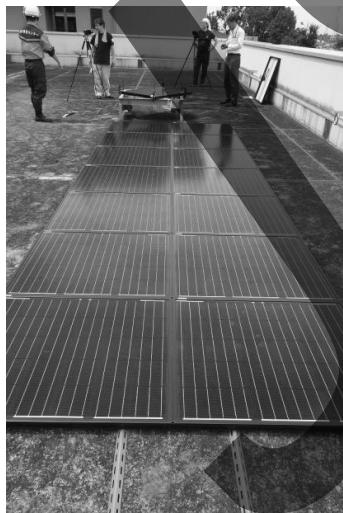
モジュール15枚の直列接続

- ・ 単結晶シリコンモジュールを15枚直列接続し、約250Vの出力を得た。
- ・ 破壊器具を通して人体に電流が流れたことを想定して、人体模擬抵抗器( $500\Omega$ )に流れた電流を測定した。

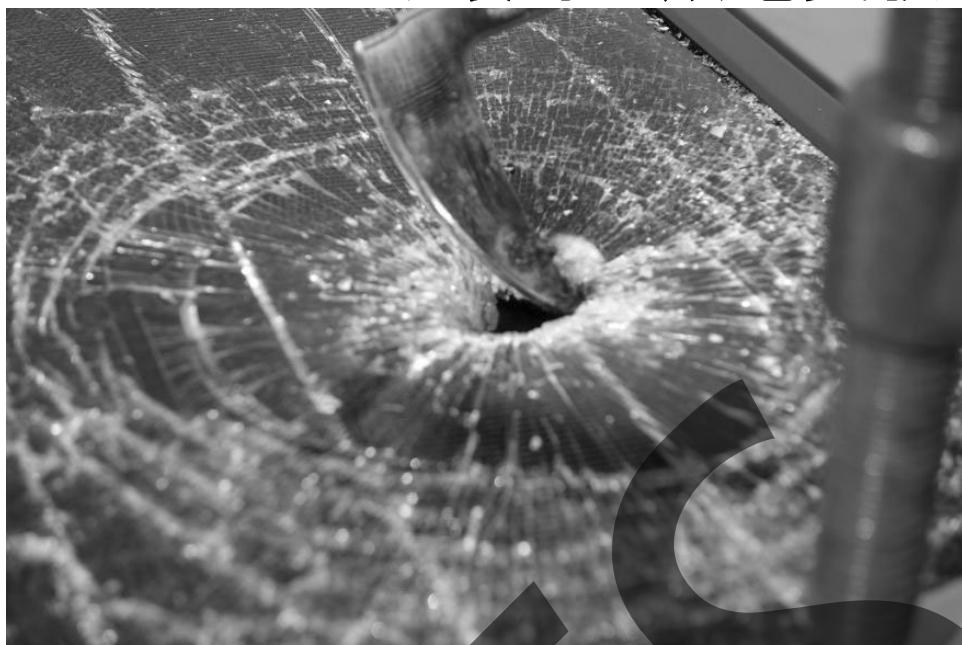
単結晶シリコンモジュールをとび口で破壊

- ・破壊器具にマイナス出力端子を接続してモジュール内電極と接触させた。最悪の条件である。電圧は約250Vである。
- ・モジュール内電極と破壊器具の間で放電が発生する。放電の熱により、樹脂が分解され発煙したり、発火したりする場合もあった。

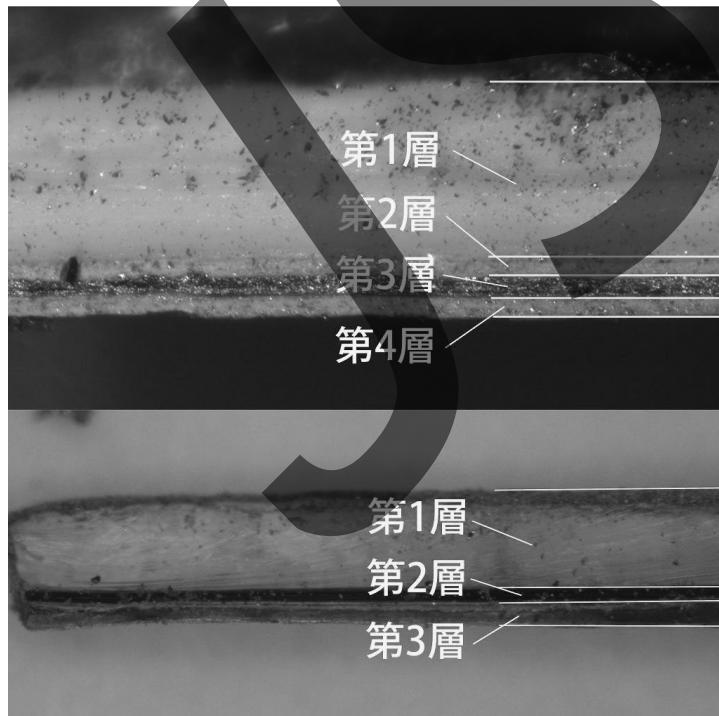
バックシート部分拡大写真(上がA、下がB)

太陽電池モジュール		
	A	B
第1層	EVA	EVA
第2層	PVF	PET
第3層	Al	PET
第4層	PVF	—
