Fundamental Study on Open Fault Detection Technology of
Bypass Circuit of PV Module太陽電池モジュールのバイパス回路の
開放故障検出技術に関する基礎検討Ryoichi KASE Shogo NISHIKAWA
加瀬 亮一¹ 西川 省吾²

When bypass circuit of the PV module is opened and some solar cells are covered by a partial shadow, it is possible that a reverse voltage applies the cells and they become hot spot. The purpose of this study is to establish an easy technology of detection of bypass circuit open fault. So far we have reported that we developed the technology for detecting an open fault position of bypass circuit in a string, by observing the surface temperature change of the solar cell using DC power supply and infrared camera. And we make a binary format image by setting a threshold after quantifying the thermal image taken with an infrared camera and calculating the temperature rise from the start of the reverse voltage application. Detection by binary format image is easier than detection by thermal image. In this report, we describe the results of fundamental study on this detection technology.

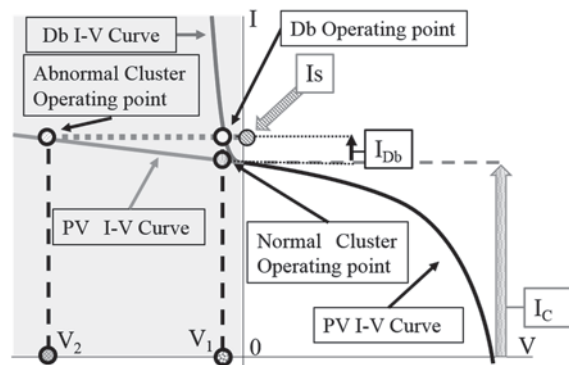
Fig. 2 I-V curve of PV and Db

図2 太陽電池と Db の I-V カーブ

太陽電池モジュール内の複数の直列接続された太陽電池セルにバイパス回路を並列に組み合わせた並列回路をここでは「クラスタ」と呼ぶ。検出方法は Fig. 1 のように、直流電源を用いて太陽電池モジュールの両端にバイパスダイオード(Db)が動作するように逆電圧を印加する。これにより、Fig.2 の I-V 曲線の第2象限のように、正常なクラスタでは Db が動作するためクラスタにかかる逆電圧 V_1 は小さくなる。しかし、Db が開放状態の異常クラスタでは Db が動作しないためクラスタに大きい逆電圧 V_2 がかかる。そのため、太陽電池セルにおける消費電力は異常クラスタの方が大きくなり、セルの温度が上昇するので、太陽電池表面の温度変化を赤外線カメラにより観察することで異常クラスタを検出することができる。

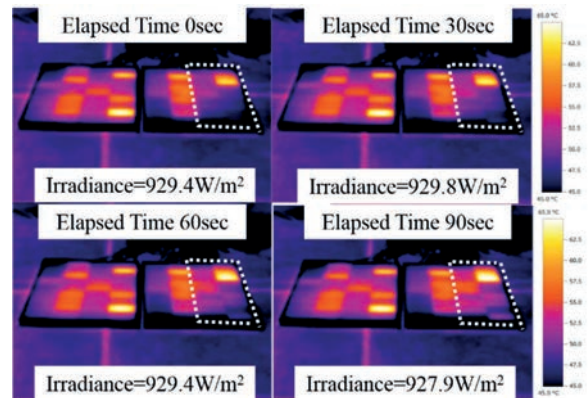
Fig. 16 Thermal Image (High Irradiance: Voc×2.0)

図 16 熱画像 (高日射: Voc×2.0)

Voc×2.0 印加時の熱画像を Fig. 16 に示す。Fig. 7 の Voc×1.0 の時と比べ、異常クラスタの消費電力は大きくなっているため温度上昇も大きくなり、60~90 秒で温度上昇を確認することができる。次に Voc×2.0 の時の二値化画像を Fig. 17 に示す。熱画像では 30 秒経過では異常クラスタの温度上昇を確認できなかったが、二値化を施すことで Fig.8 の Voc×1.0 と同様に 30 秒で検出が可能となった。
