Effect of high-voltage conductor on the PV module surface on power generation characteristics

高電圧導体が受光面近傍に存在する PV モジュールの発電性能変化

Abstract

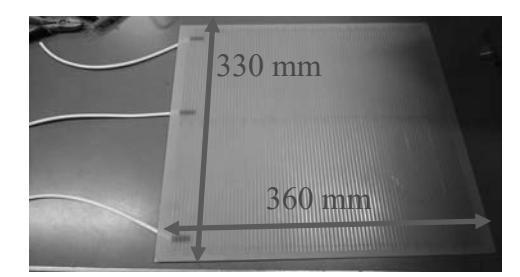
Fig.1 EFC electrodes on PCB for high-voltage stress test experiments

PV モジュール受光面に置く高電圧導体に用いる電極を Fig. 1 に示す. 電極はプリント基板上に作成した並行電極 になっており,この電極の電極幅は 0.3 mm,電極間隔は 4 mm とした. Fig. 2 は電極模式図を示している.電界カー テンには波高値 HV の三相交流を印加することを想定し, +HV,0(接地),-HVをその交流の代表的な値と考えた. 本研究では波高値を 2 kVを想定し,直流の+2 kVを①, ④,⑦,…に、-2 kVを③,⑥,⑨,…に印加し,②,⑤, ⑧,…を接地した.これは各相の電圧が+2 kV,-2 kV,0 kV となった瞬間を想定し,疑似的に三相交流が印加され ている状態を模擬した.これを PV モジュール上にこのプ リント基板の電極がモジュール受光面に接するように置き, 固定する.これを実際に PV モジュール上に電界カーテン が存在する状態だと想定する.

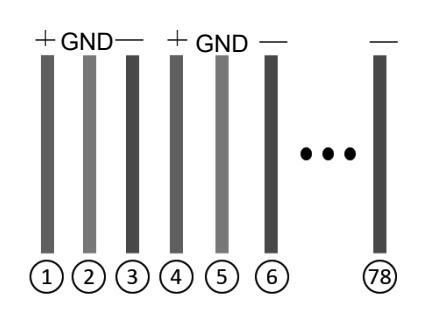
Fig.2 Voltage application sequence of EFC electrodes

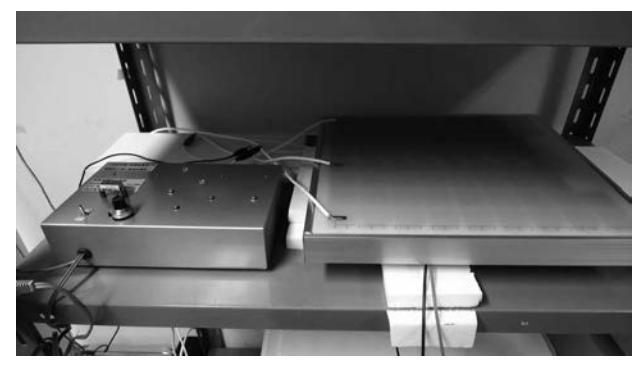
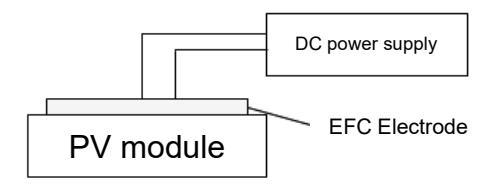
Fig.3 Experimental apparatus for high-voltage stress test under room temperature

(a) Appearance of high-voltage stress test at room temperature

(b) Schematic of high voltage-tress test at room temperature

室温下の場合の実験装置を Fig. 3, 高温下の場合の実験 装置を Fig. 4 に示す. PV モジュールはそれぞれ開放状態 を維持し、 絶縁体である発泡スチロール上に設置する. 室温は 25℃であった. 高温下では, 発泡スチロールの箱 を用いて断熱し、乾燥地の昼間時を考慮するためヒーター をサーモスタットで制御し,毎日8時~20時で内部温度 を 80°C に維持するようにした. 内部温度については株式 会社タニタのデジタル温度計(型式:TT-508N)で測定し 確認を行う. また, Shenzhen Meihang Electronics Co. Ltd の サーモスタット(型式:MH1210W)と昭和精機工業株式 会社のパネルヒーター(型式:SP-150)で内部温度制御を 行い、リーベックス株式会社製の簡単デジタルタイマー (型式: PT70DG) で稼働時間の制御を行う.この時,断 熱箱内部の温度が均一になるように、株式会社大創産業 USB ワイヤー扇風機を常時断熱箱内部で稼働させること で対流を作る. Fig. 5 に断熱箱内部の温度変化について示 す. ヒーターの電源が入ってから約 25 分で 80℃に到達し, その後内部温度を一定に維持していることを確認した.

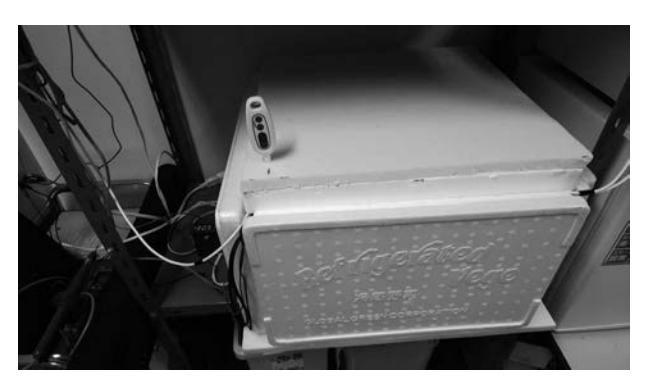
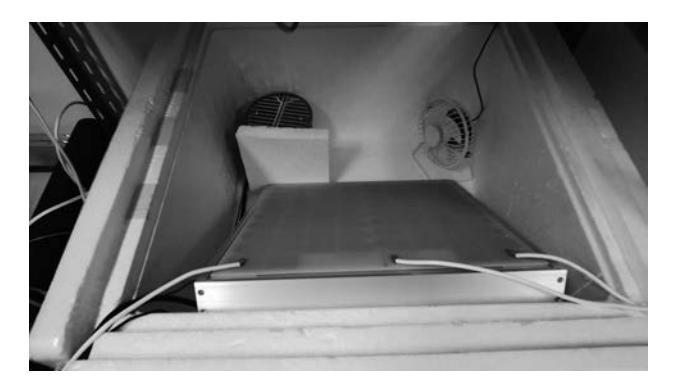
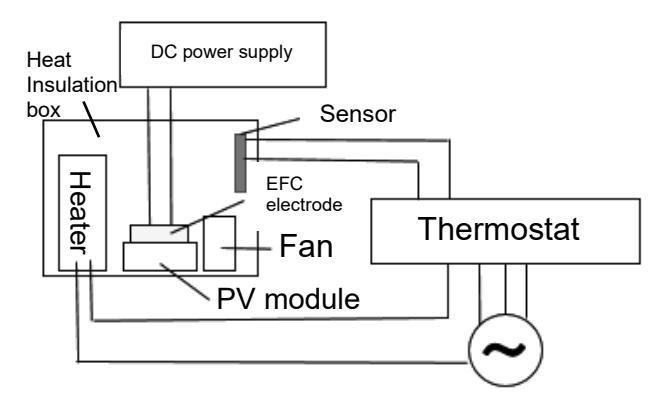
Fig.4 Experimental apparatus for high-voltage stress test under high temperature condition

(a) Thermostatic box mode of styrofoam

(b) PV module and EFC electrode installed in the thermostatic box

(c) Schematic of high-voltage stress test under high temperature condition

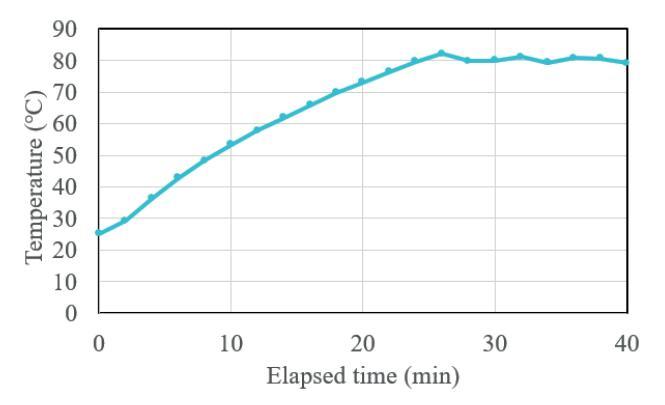
Fig.5 Temperature change inside the insulation box

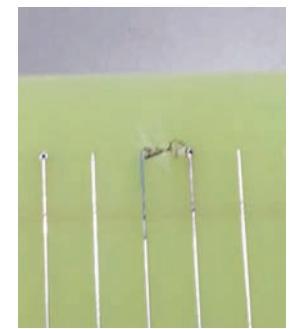
Fig.6 Tracking of discharge between electrodes on PCB

PV モジュール受光面上に置いた電極への高電圧印加は, 2019 年 8 月 23 日 14 時より室温下と高温下のものを同時 にスタートさせた.高温下の加温はこの時点からスタート し,以降の稼働状況は上記で示した時間中に稼働させた. しかし高温条件下でのみ電圧印加開始数時間後で電極間が 埃によって放電し,トラッキング(放電痕)を発生して短 絡した.これは,放電電圧は電極温度が高くなることで低 下する⁽⁷⁾ことに起因すると考えられる.放電は主に+2 kV および-2 kV の電極間で発生した.電極の先端付近でこの 短絡現象が多発したことから,この部分の絶縁性を上げる

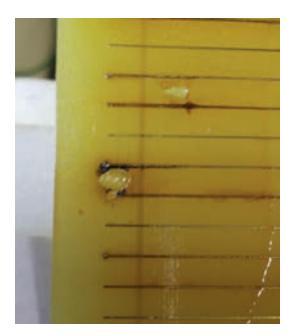
Fig.7 Electrode after removing the short-circuited part

必要があると考え,高温条件下の電極にのみ電極先端部を サンハヤト株式会社の絶縁コーティング剤(AY-302)で 被膜した.ところがこの場合においても放電を防ぐことが 不可能であったため,実験中に放電した際,高電圧印加を 室温下と高温下のものを同時に中断し,短絡部分(トラッ キングした部分)を Fig.7のように削除し,電極の短絡が 全て解消したことを確認後,室温条件下と高温条件下で同 時に高電圧印加を再開するというサイクルを繰り返した. 高温条件下で異常放電が発生しやすいということは高温条 件下で電界カーテンを動作させる場合,放電を生じにくく

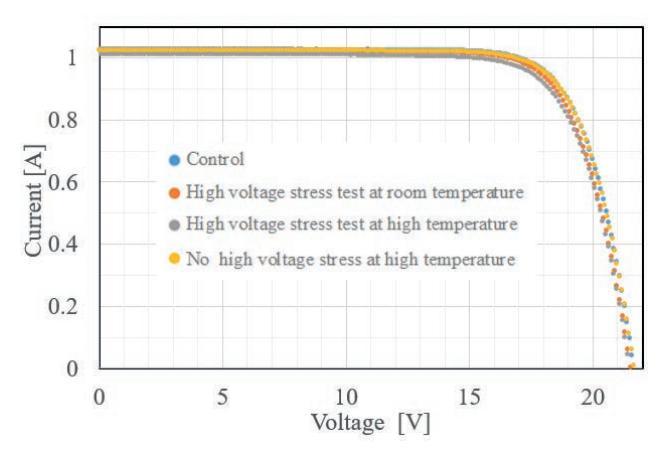
Fig.8 *I-V* characteristics of modules after 730 hour high-voltage stress test

電界カーテンを想定した高電圧印加実験後,これに使用 した PV モジュールの発電性能について計測を行った.測 定は,IEC 認証規格である IEC61215-2 に基づいて行った. 高電圧を累計 730 時間(約 31 日間)印加した後の PV モ ジュールの I-V特性を Fig. 8 に, P-V特性を Fig. 9 に示す. また,この時の PV モジュールの EL 画像を Fig. 10 に示す. Control は室温での初期状態としている.この結果から, I-V特性, P-V特性で PV モジュールの最大出力部分に着目 すると,共に高温のみにした場合は僅かな変化に留まり, 電界カーテンを想定した高電圧印加を行った方では,出力 が低下している結果を得ることができた.よって,高温時 に置いた場合の劣化より高電圧印加による劣化(縦方向の 縞状のムラ)が大きいということが言える.EL 画像にお いては,高温下電圧無印加では減光が見られないが,高電 圧印加では印加時間が増加するにつれ減光が確認でき

るため、高電圧印加が長期に渡るにつれ蓄積で劣化すると 考えられる.730時間の高電圧印加前後で比較すると、最 大出力は室温下高電圧印加後で 1.68%減少、高温下高電圧 印加後で 3.65%減少、高温下無印加では 0.17%減少した. また、最大出力である最適動作点の出力を、開放電圧と 短絡電流の積で割った値である曲線因子(FF値)は、室 温下高電圧印加後で 0.29%減少、高温下高電圧印加後で 1.13%減少、高温下無印加ではほとんど変化しなかった. 本実験においては、累計時間の高電圧印加で上記の減少で あったが、乾燥地での電界カーテンを用いての砂じん除去 は、長期で使用していくと劣化が蓄積し、PV モジュール そのものの出力が低下しやすくなると考えられる.このた め、乾燥地での電界カーテンを用いての砂じん除去は、長 期で使用していくと劣化が蓄積し、PV モジュールそのものの出力が低下しやすくなると考えられる.

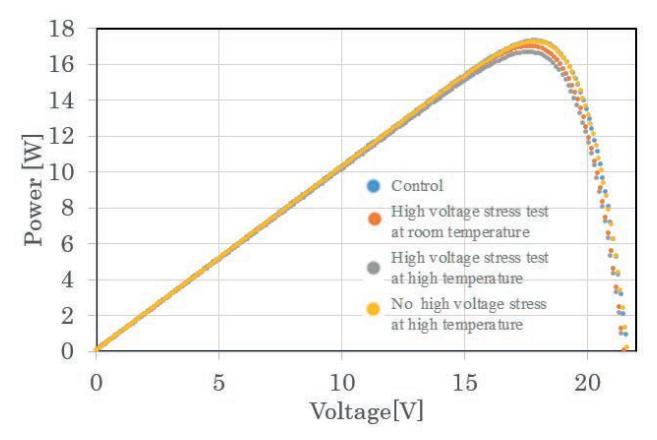
Fig.9 *P-V* characteristics of modules after 730 hour high-voltage stress testing

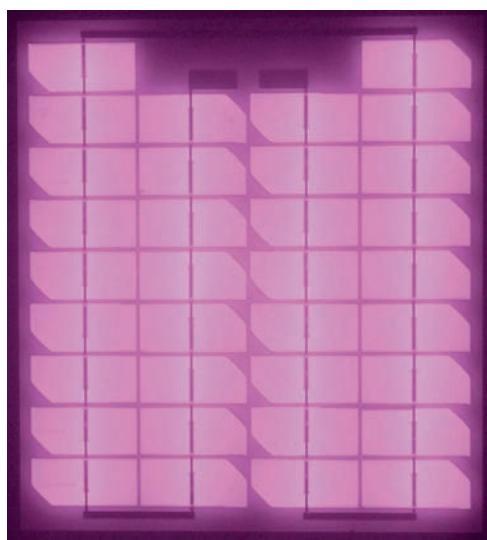
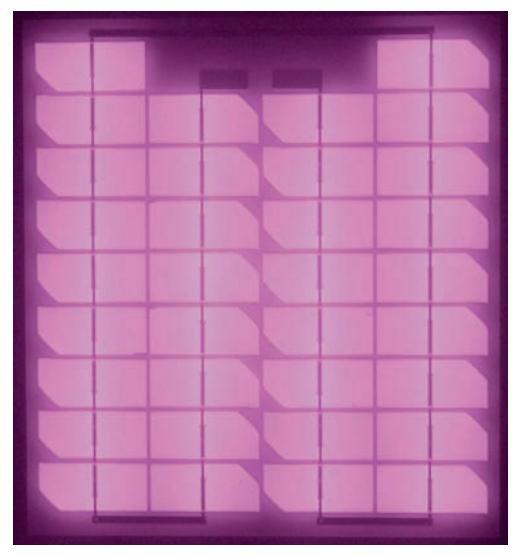
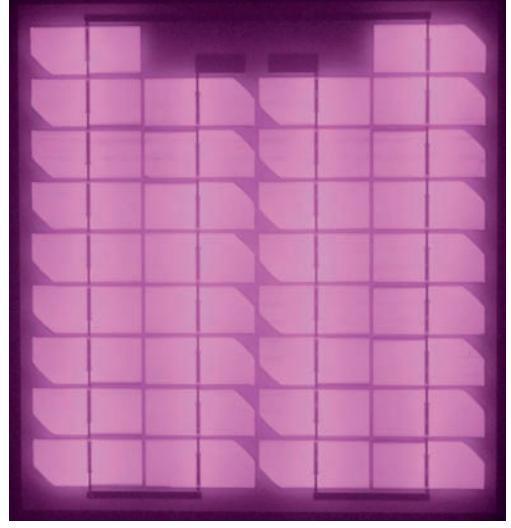
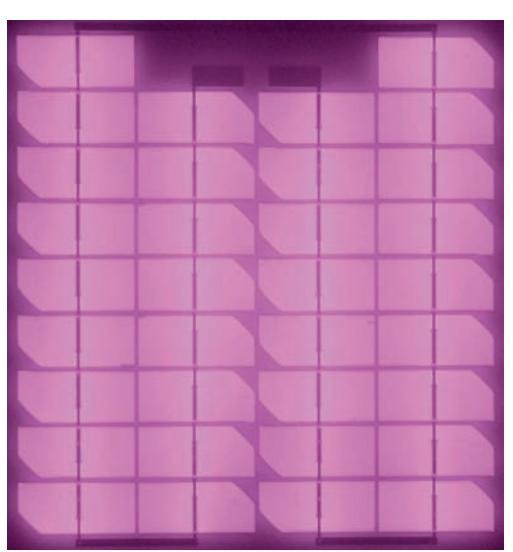
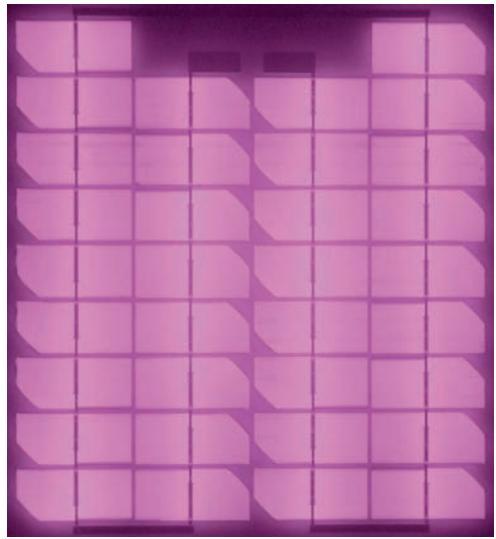
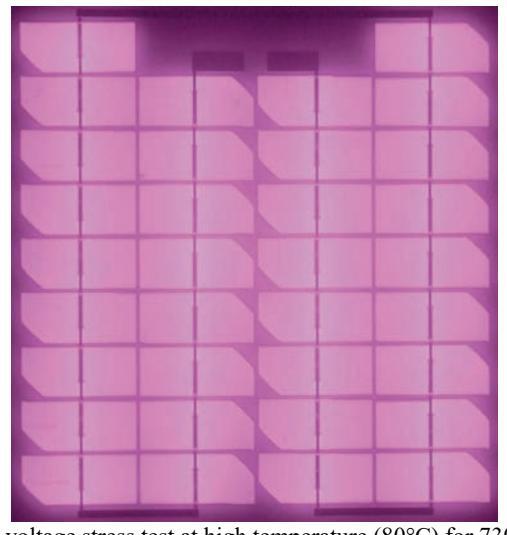
Fig. 10 EL image of PV module

(a) Control

(b) High voltage stress test at room temperature for 500 hours

(c) High voltage stress test at high temperature (80° C) for 500 hours

(d) High voltage stress test at room temperature for 730 hours

(e) High voltage stress test at high temperature (80°C) for 730 hours

(f) No voltage stress test at high temperature (80°C) for 730 hours

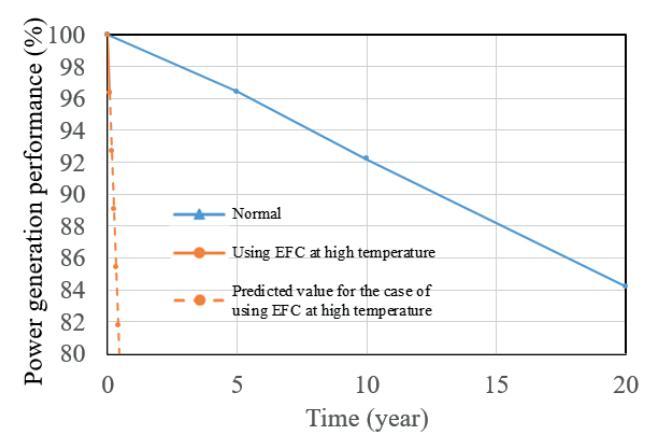
Fig.11 Degradation of power generation performance of single crystal silicon PV

(Source of Normal data is quoted from Ref. 8)

化状況,そしてこれを元に推察される予測値を Fig. 11 に 示す.発電性能がほぼ直線的に減少することから電界カー テン使用時も同様な減少になるとし,予測値は式(1)を用い て算出した.ここでは,730時間の高電圧印加前後で,最 大出力が高温高電界条件下で3.65%減少したことを元にし ている.また,730時間を1/12年,xを経過年数とする. 今回の実験条件での電界カーテンの稼働時の発電性能 *R*_D[%]は

$$R_{\rm D}\,[\%] = 100 - 3.65 \times (12x) \tag{1}$$

となる.この結果から,高温条件下で電界カーテンを動作 させ続けると,約4ヶ月半で通常の20年経過での劣化と 同等になると考えられる.
