太陽光発電システムにおける インテリジェント保護装置

Development of intelligent protection for photovoltaic systems

This paper proposes an intelligent protection system that detects short-circuit faults in a photovoltaic generation system. It is composed of a power unit, a single-chip microcomputer and a relay. The voltage and the current in the system are monitored by the microcomputer, which can open the relay if short-circuit conditions are detected. Using ZigBee, which is a short distance wireless network, it is possible to perform real-time monitoring of the system from an indoor location. Using this method, it is possible to minimize trouble in photovoltaic generation systems. Its effectiveness has been confirmed by applying it to a real power generation system.

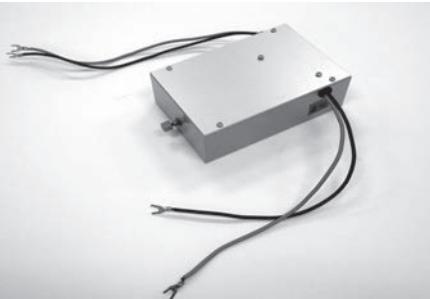
著者らがこれまで開発してきた太陽光発電用短絡保護装置の外観を図1に示す。保護装置の大きさは、幅150mm、奥行き100mm、高さ50mmとしている。

Fig.1 Exterior of short circuit protection device
図1 短絡保護装置の外観図

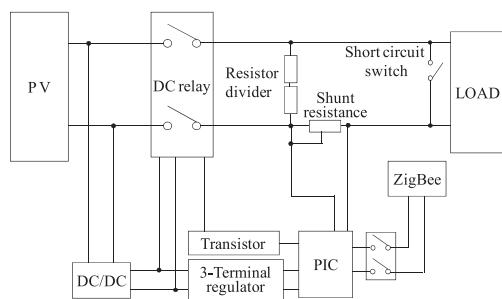
この装置の回路構成を図2に示す。同図に示すように、ワンチップマイコン、電源、直流リレー、検

Fig.2 Circuit configuration diagram
図2 回路構成図

出回路、近距離無線通信であるZigBeeでの構成としている。

図8は、開発した短絡保護装置と3 [kW]の太陽光発電装置および負荷側に各種短絡抵抗を、図2に示すように接続し、各種日射強度のときに短絡スイッチで短絡したときの動作点を求めた特性図である。ここで短絡抵抗は、5 [Ω], 10 [Ω], 20 [Ω], および50 [Ω]とした場合である。また、1000 [W/m²]のときのI-V特性を実線にて示している。

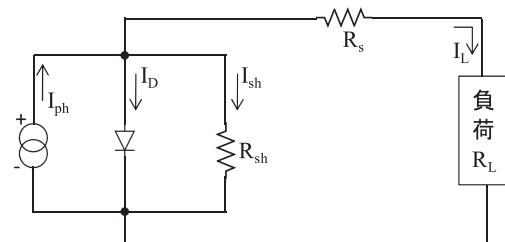
図3に示す太陽電池の等価回路は光起電力発生器、光で発生した自己バイアスにより順方向電流を通すダイオード及び接合欠陥による漏れ電流の通路を示す分路抵抗(R_{sh})で構成している。この回路の負荷に流れる電流を I_L 、光発生電流を I_{ph} 、pn接合の順方向電流 I_D 、接合の漏れ電流を I_{sh} とする。同図に示す太陽電池の等価回路に基づく太陽電池のI-V特性は次式のようになる。

Fig.3 Equivalence circuit of photovoltaic
図3 太陽電池等価回路

まず、本論文で用いた京セラ製の太陽電池モジュール1枚あたりの公称値を表1に示す。つぎに太陽電池の等価回路を図3に示す。この太陽電池の等価回路から、内部抵抗を無視すると、以下に示す手順にて太陽電池モジュールの出力電流を算出することができる⁽¹³⁾。

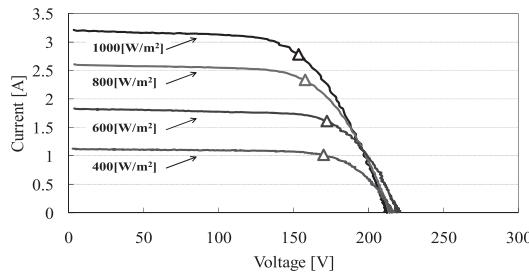
Fig.5 I-V and Pmax characteristic (experimental value)
図5 I-V特性とPmax特性(実験値)

が良く一致していることがわかった。但し、開放電圧と最大電力点については大きく異なった。これは、一般に高日射強度時ほど太陽電池の素子温度が上昇するとともに、最大出力動作電圧と開放電圧は減少する傾向があるためである。このため太陽電池の温度の変化も大きな原因であると想定される。さらに、太陽光発電装置が設置されて15年以上経過していることからも一因であると考えられる。

次に図4と図5に示すように太陽光発電装置の動作点は、インバータの最大電力追従装置により同図の最大電力点上を動くものと考えられる。そのため、この太陽光発電システムにおいて太陽電池が短絡した場合、短絡抵抗は動作時の見かけ上の抵抗より小さくなるため、動作点は同図に示す最大電力点より左側に移動することになる。

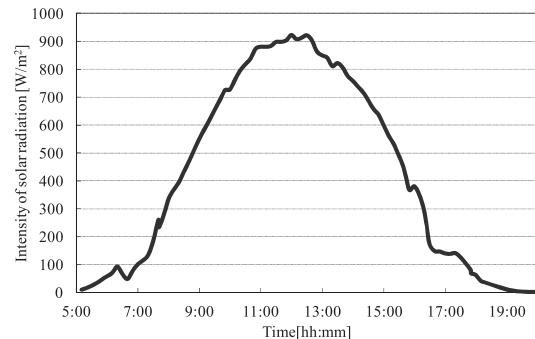
これまで計測してきたデータから太陽電池の電圧、電流特性を考慮し、日射が比較的一日中安定した日のデータから算出している。用いたデータは2005年6月13日の日射データであり、日射特性を図6に示す。同図において、正午に900 [W/m²]程度を示し、一日中ほぼ晴天であったことが分かる。この日におけるインバータの最大電力制御された太陽電池のI-V特性を図7に示す。前述の図4のPV近似式による解析と比較すると最大電力制御の動作点が、垂直になっており、170 [V]程度の定電圧制御特性に近いことがわかる。したがって、電圧閾値としては今回解析と実測データから150 [V]とした。

Fig.6 Characteristic of solar radiation.
図6 日射特性(2005年6月31日)

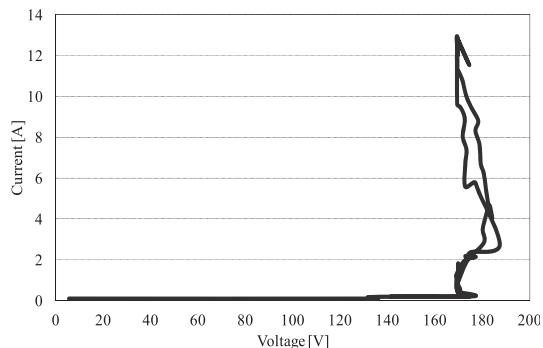
Fig.7 I-V characteristic of PCS output.
図7 PCSの出力端におけるI-V特性

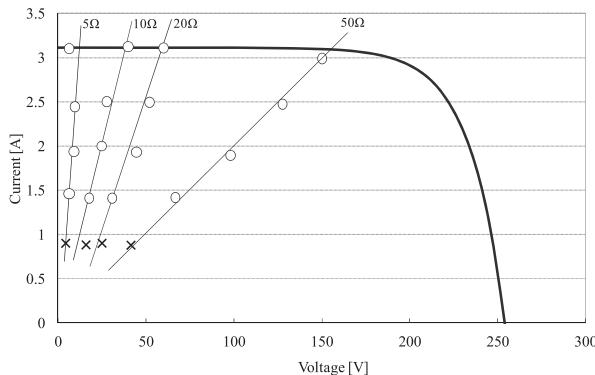
これらの計測値からI-V平面上に短絡動作特性をプロットしたものである。

“○”は保護装置が動作し、太陽電池を短絡から保護をしたことを示し、“×”は保護装置が動作しなかった場合を示す。太陽電池3 [kW]の実験により提案する装置の動作特性は、電流1 [A]以上、電圧150 [V]以下で動作し、1 [A]以下では動作していない。これらの結果から、製作した装置は設定値で正確に動作していることがわかる。

Fig.8 Operating characteristics of short-circuit protection device on I-V characteristics
図 8 I – V 特性における短絡保護装置の動作特性

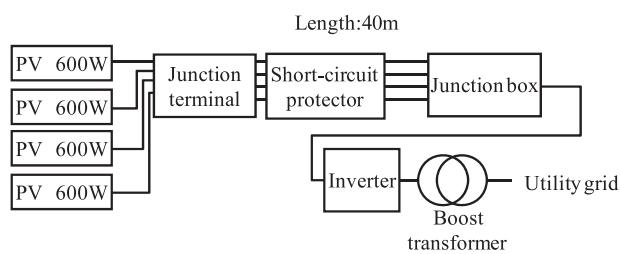
Fig.9 Model system
図 9 モデル系統

を図 9 に示す。同図において、太陽光発電装置は、中継端子、接続箱、インバータ、昇圧トランスを介して系統に連系している。なお、太陽光発電用インバータは京セラ製の定格出力 3 [kW] を使用した。太陽光発電装置の中継端子から 3.5 [mm²] の CV ケーブルにより全長約 40 [m] で接続箱に接続されている。太陽光発電装置は、定格出力 100 [W] の太陽光発電モジュールを 6 直列で 1 ストリングスしている。このストリングスを 5 並列にして、中継端子に接続されている。また、インバータは初期のトランス別置き型で出力は 60 [Hz], 100 [V], 昇圧トランスで 200 [V] にし、系統の単相三線式 200 [V] に連系している。

抵抗は、0 [Ω] ~ 150 [Ω] となっている。提案した保護装置を、図 9 に示すモデル系統に示した実回路に図 10 のようにストリングス単位に各 1 台ずつ設置した。太陽光発電システム全体では 5 ストリングスあるが、1 ストリングス不良のため、合計 4 ストリングスに保護装置 4 台用いて実験を行った。

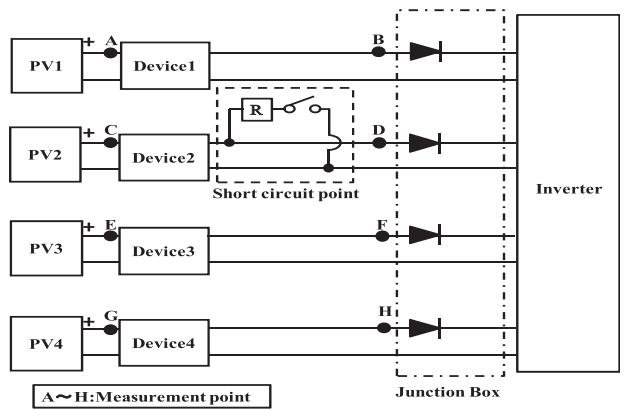
このシステムの中の中継端子と接続箱の間に、図 10 に示すように提案した保護装置を導入した。また同図に示すように点 A ~ H において、電流と電圧の計測を行った。擬似的な故障に関しては、破線で示した中で実施し、一鎖線で示した中は接続箱を表している。図 11 に、太陽電池アレイからの接続箱を示す。この接続箱の中には、逆流防止リレー、ダイオード素子や断路器が導入されている。

Fig.10 Installation diagram for protection devices
図 10 短絡保護装置の取り付け図

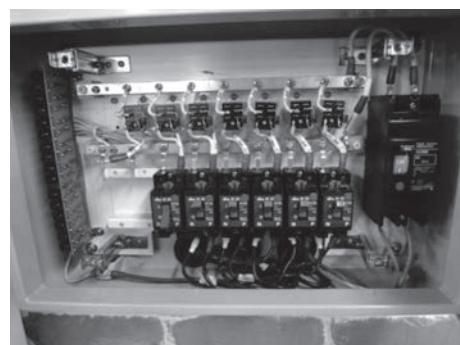
Fig.11 Junction box
図 11 接続箱

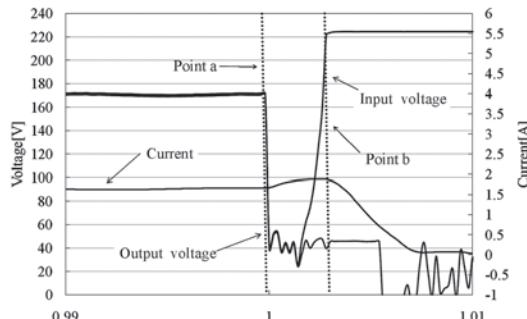
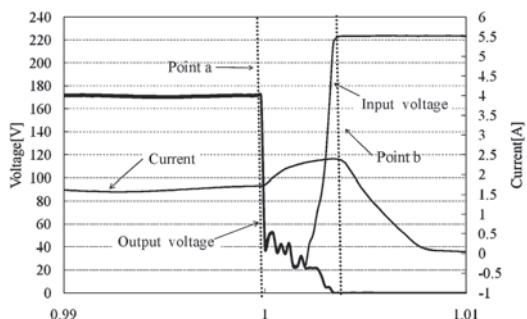
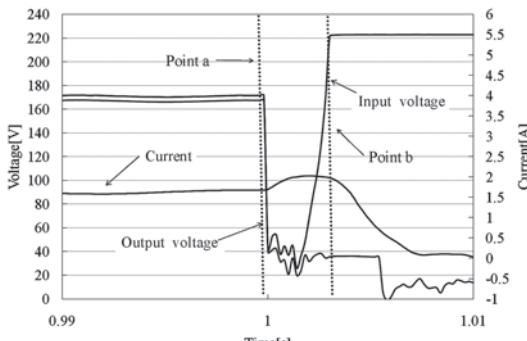
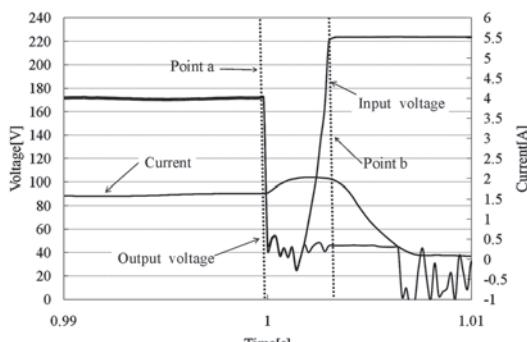
このときの装置の動作特性を図 12 と図 13 に、ZigBee のモニタリング画面を図 14 に各々示す。実験は、5 [Ω] から 90 [Ω] までの短絡抵抗で実施しており、本論文では代表例として 5 [Ω] と 60 [Ω] の実験結果を示す。ここで、図 12 と図 13 においては、各保護装置の電流および電圧値を各々示している。また図 12 は、日射強度 593 [W/m²]、短絡抵抗 5 [Ω] としたとき、図 13 は、日射強度 632 [W/m²]、短絡抵抗 60 [Ω] のときである。これらの短絡抵抗は、装置における設計値の約 3% (5 [Ω]) と 40% (60 [Ω]) である。ここで短絡抵抗値は、様々な要因が考えられるが、本論文では、屋外での配線における漏水なども考慮し、比較的大きい抵抗値としている。また、完全短絡が起きたときの抵抗値は 0 [Ω] となる。なお、図 12 と図 13 において故障発生ポイントは 1 秒であり、装置の動作は約 1 秒

(図中 a 点) から太陽電池の入力電圧が開放電圧になった時点 (図中 b 点) までである。電流が瞬時に減少しなかった理由としては、太陽電池の出力が直流電力のため、直流アーケが発生し、ステップ状に

Fig.12 Operating characteristics of short-circuit protection device
図 12 短絡保護装置の動作特性

減少しなかったと推測される。

図12における実験に関して注目すると、短絡故障（短絡抵抗5 [Ω]）を発生させた場合、4台全ての保護装置が動作した。これは、ZigBeeのモニタリング画面である図14 (b)でも4台すべて停止したことがわかる。このとき、太陽光発電用インバータの動作も同時に停止した。したがって、完全短絡値に近い短絡抵抗が少なくとも5 [Ω]以下ならば全台が動作することがわかった。

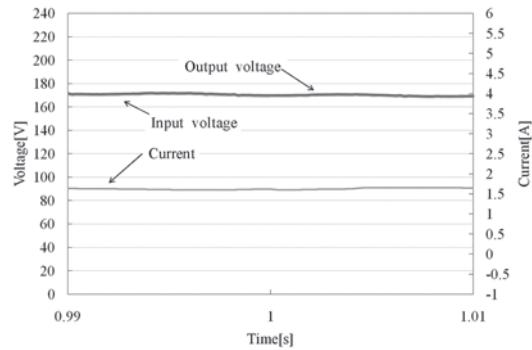
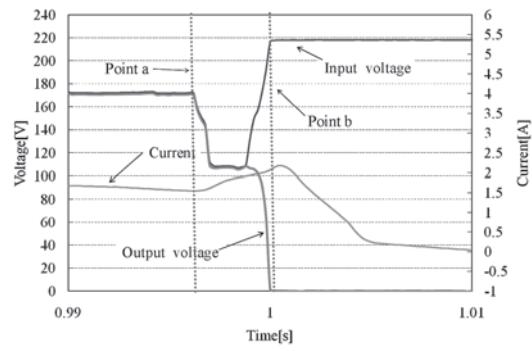
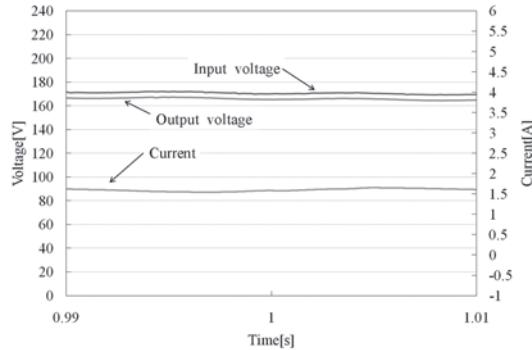
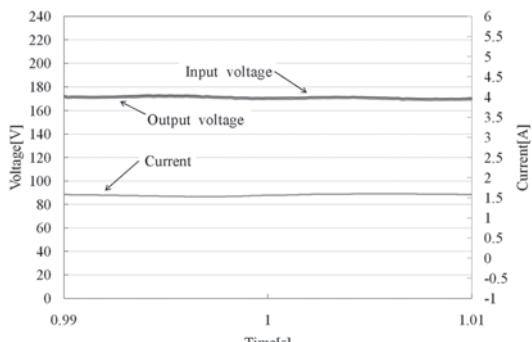
Fig.13 Operating characteristics of short-circuit protection device
図 13 短絡保護装置の動作特性

次に、図13における実験に関して注目する。この短絡故障を発生させた場合、短絡点の保護装置の

み閾値より電圧が下がったことにより保護装置が動作した。残りの3台の保護装置では、短絡時に若干の電圧降下と電流増大を確認できたが、電流値と電圧値が設定した閾値までには達しなかったため、保護動作までには至らなかった。さらに、太陽光発電用インバータの動作は停止しなかった。ここで、これまで報告されているような太陽光発電システムの故障においては、短絡抵抗値が比較的大きいものが、故障初期に発生し、大規模事故が発生している⁽¹⁵⁾。このことを考慮すると、提案した保護装置は、短絡抵抗が大きく、故障電流が小さい場合でも設計通りに動作していることがわかる。さらに、図14 (c)に示すZigBeeのモニタリング画面で、1台だけ停止したことがわかる。

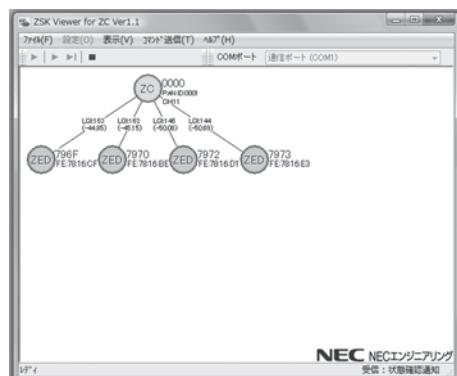
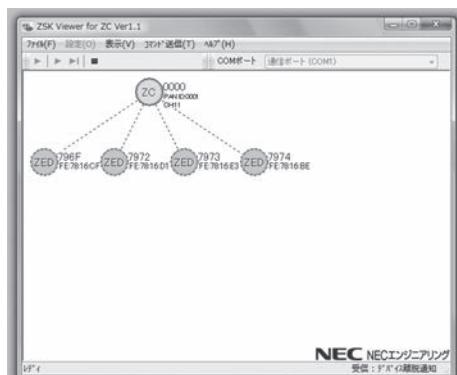
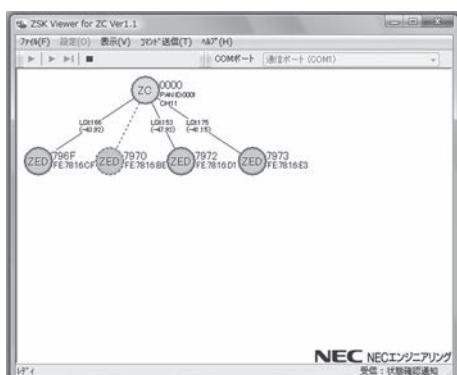
図 14 (a) は、この短絡保護装置が正常に動作し、

電流値と電圧値を観測している時の通信画面である。

Fig.14 ZigBee monitoring display
図14 ZigBeeのモニタリング画面
