低密度熱エネルギー利用技術の新たな展開

低密度熱エネルギー技術 プラスチック簡易コレクターとその応用事例

Low density thermal energy technology
Simple plastic collector and its application example

藤本治生 *

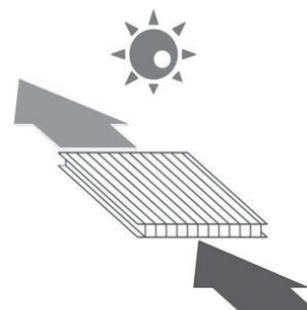
図2 中空ハモニカ構造における採熱原理

開発のきっかけは黒色の段ボールプラスチックの空洞部に温度センサーを差し込み日射に当たたところ外気温プラス25°C程度まで温度上昇した事にある。

しかし、段ボールプラスチックは熱にも紫外線にも弱く、また熱せられる事で樹脂材特有の臭いを生じ、温風集熱器としての利用には向きであった。そこで、中空ハモニカ構造のポリカーボネート板（サイズ：1820x910x4.5mm、色：ブラウン）を用いての太陽熱温風回収器を作成した。裏面には前述の段ボールプラスチックを断熱材として用いた。この様な構成により、気温プラス25°C（風量約0.5m³/min）の温風を太陽電池で駆動するPCファンで回収した。その後、空洞部に水を流すことに数年かけて成功した。

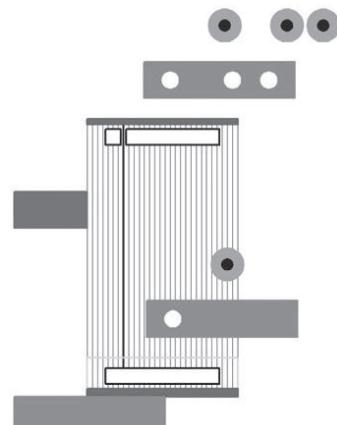
図3 パーツと組み合わせ
部品は右斜め上から左下にかけ
耐熱ノズル、耐熱止水板（表面）、中空ポリカ受光板（上下の赤色部はシリコーン材）、耐熱止水板（裏面）

- ①上下断面にシリコーンを注入し防水する。
- ②中空ポリカにカッターで切り水路を作る。
- ③水路を表裏両面から耐熱止水板で塞ぎ防水する。
- ④送水、取水、エア抜き、排水用の穴を開け、耐熱ノズルをシリコーンで接着する。

- ①受光部はUVカット中空ポリカ
1820x910xt4.5mm、約6ヶ月の水を保持。集熱使用の場合、色はブラウン
 - ②水路密閉用の耐熱止水板用ポリカ单板2mm厚
 - ③耐熱ノズル：ポリカーボネート製、ニップルにより市販ホース接続可
- 基本部品の材質は全てポリカーボネート素材で防水、接着は全てゴム状特性を有するアルコール性シリコーン（色：アンバー）で行う。（クリアと記されたオキシムタイプのシリコーンは強度不足とポリカーボネートの経年劣化をもたらすので使用不可。）※過去、製作過程において塩ビ素材の使用も行ったが高温による変形、劣化が生じ、全ての素材をポリカーボネートに統一した。

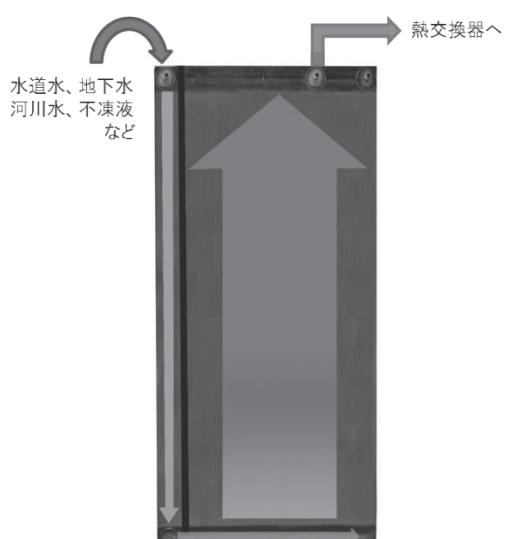
図4 流水経路（液体の場合）
＊温水取水口が右端より若干左よりにあるのはパネル内での偏流対策である。

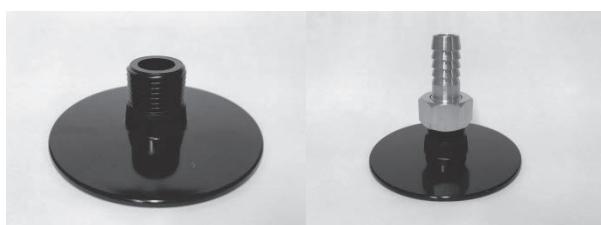
図5 耐熱ノズルとホースニップル取付写真

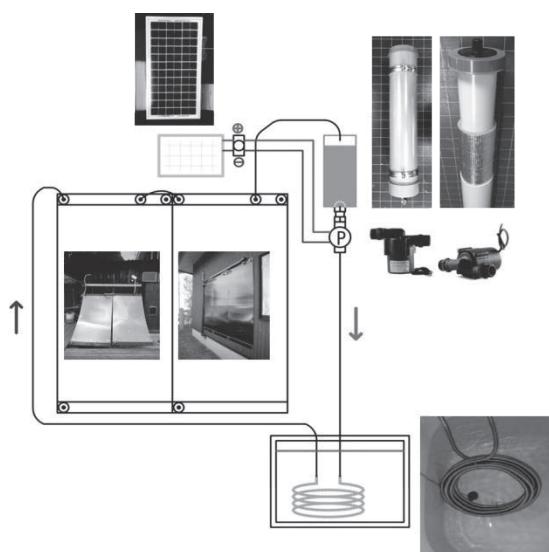
図7 太陽熱温水システム構成と写真

最も利用頻度が高く、効果的な利用法は浴槽の加温である。最近の浴槽は保温性に優れている。そこで、浴槽の蓋等を改良し、保温性を高め蓄熱槽とした。これにより高価な保温タンクは不要となった。

また、熱交換部での雑菌（レジオネラ菌等）の繁殖を押さえる為、剥き出しのステンレス製巻きフレキをφ2.6mm銅線で束ねた投げ込み式とした。

循環用ポンプには太陽電池で駆動するUS SOLAR PUMP（米国製）を採用する事で循環水量を日射運動型とした。これにより制御システムが不要となった。現在使用している耐熱ソーラーポンプは低格15Wであるが、2Wから回り始める。集熱パネルと同じ方向に設置する事で日の出と共に熱回収を開始し、日没時には自動停止する。また、セラミックインペラーを用いたプラスレスモーター採用で空運転検出、加熱対策、過負荷、過電圧に対する保護機能を有している。

循環水用タンク（シスター）は紫外線に強いビル用雨トイ管を転用した。これにより屋外設置でも容易に劣化しない。また、断熱性を高める為、太さの異なる縦トイ管の間にウレタン製のマットを挿入した。

連結部の配管には試行錯誤の結果、十川産業（株）のスーパー ウォーター ホース SW13を採用した。このホースは熱、紫外線の両方に強く、市販の散水ホース同様にニップル経由で連結しホースバンドで締めるだけで水漏れが無い。実際、メーカー担当者が考へている以上の高性能である。

①太陽熱コレクター：ヒートルパネル2枚（約3.3m²）

②熱交換器：フレキ管（10m巻き）を銅線で結束

③ポンプ+太陽電池：太陽電池駆動式耐熱ポンプ（保護機能付き）

④循環水用タンク（シスター）：UVカット、2層式でウレタン製の断熱材入り

⑤配管と継手金具：十川産業（株）、SW13とφ14mmホースニップルで連結

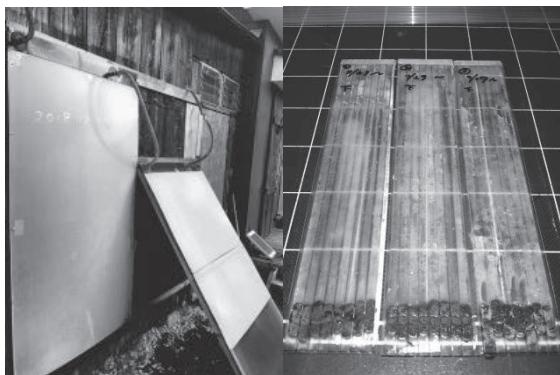
図8 凍結状況写真
左, 霜が張った状態 (千葉県御宿町上布施試験場, 2018.12. 16), 右 凍結試験用サンプル

ポンプについては断熱材を巻くことで凍結破損を防ぐことができる。
受光部の中空ポリカは一般的な太陽熱温水器より凍結に強い。
東京近郊であれば循環水にグリセリンを入れる凝固点降下法で対応できる。
しかし、寒冷地の場合、不凍液を用いるか氷結する期間の使用を制限する等の対策も必要である。
②経年劣化
プラスチック製コレクターで懸念されるのが中空ポリカ材料の劣化である。
2009年のデモ機開発から現在に至るパネル破損事例に関し以下の様な結論に至った。

水を入れたサンプルを凍らせた場合、水の凍結膨張でポリカ表面は丸味を帯び、解凍後は元の平面形状に戻る。

実験ではマイナス20℃での凍結・解凍試験を行ったが漏水は生じなかった。しかし、地域によつ

てはこの状況が年に何十回となく繰り返される。こうした膨張収縮を5、6年繰り返したことが原因であると推察される。

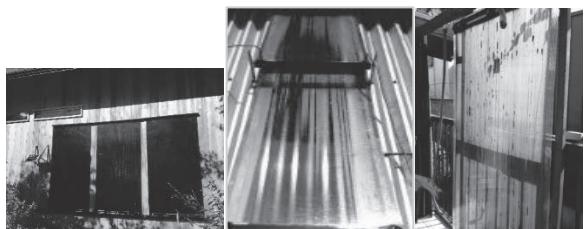
図9 左から温風用パネル、輻射冷房用パネル、水質浄化用パネルの実施状況

- ①熱媒体を空気とした温風回収の場合 10年以上破損しない。
- ②屋外設置の輻射冷房の場合、冬季は空にすれば長期間の使用が可能である。
- ③水質浄化での使用の場合、藻類が詰まり、内部の加圧洗浄が必要となるが長期間の利用が可能。
- ④太陽熱コレクターとしての使用する場合、5～6年すると1/5～1/7程度の割合で中空ポリカ面にクラックが入り漏水する。当初、紫外線が原因であると考えたが殆どが冬季に発生する事とクラックが裏面でも起こる点から凍結が原因ではないかと考えられる。

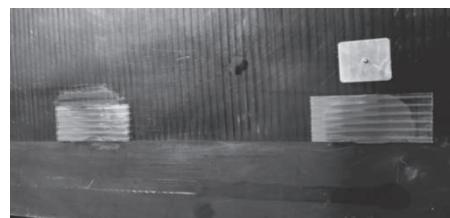
図10 台風の飛散物により穴を開いた2ヵ所を修理した状況

- ①漏水は受光パネルばかりではなく配管の接続部からも発生する。この様な場合、漏水量が少なく漏水場所の発見が難しい場合がある。
 - 循環水に食品用着色剤（ブルー、黒系統）を入れることで僅かな漏水を可視化できる。同時に着色媒体による集熱効果も期待できる。
 - ②補修材料を用いて止水する。
提供しているキットにはUVカットの補修用ポリカ辺が含まれている。
 - ③現時点では経験していないが、受光パネル経年劣化進行による漏水が1枚のパネルの複数箇所で発生するようになった場合、中空ポリカ板を交換する。
- 一般に家電などの場合、故障すると修理より新規購入が推奨される。しかし、資源を使い切る思想とDIY製作による構造把握があるので修理は問題ではない。

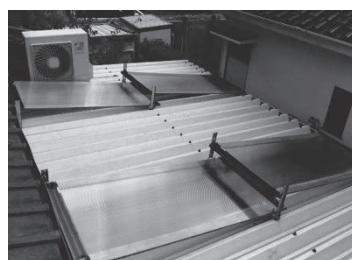
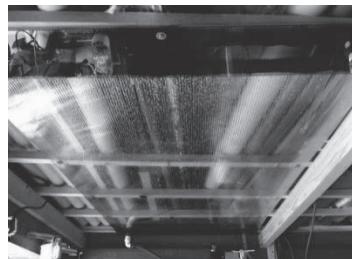
図12 輻射冷房写真

*ハウス天井設置, 地下水による温室熱環境改善
茨城県水戸市

*工場の採光屋根設置, 地下水による熱線吸収
千葉県柏市

*研究室天井設置, 水道利用による排熱と輻射冷房
千葉県柏市

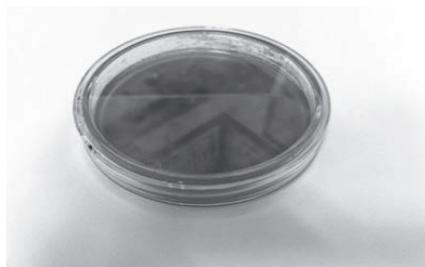
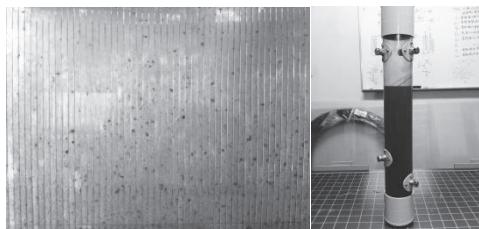
図 13 藻類培養写真

*産油藻類培養事例

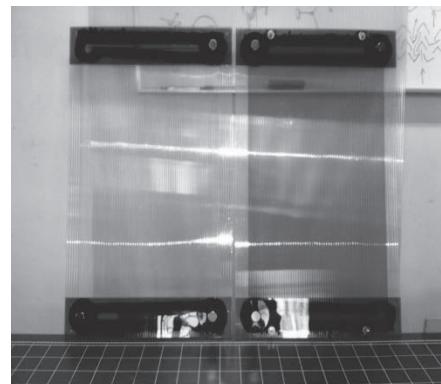
図 16 色素入りパネル写真

*着色媒体事例

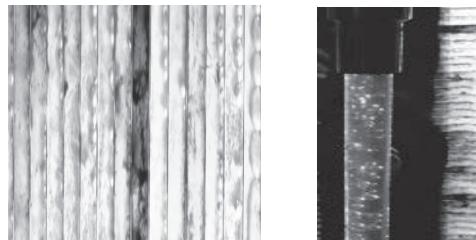
図 14 光合成と生物膜による水質改善状況写真

*パーマカルチャーでの水質浄化事例（光合成によるエアレーションとパネル内面付着生物膜による有機物分解

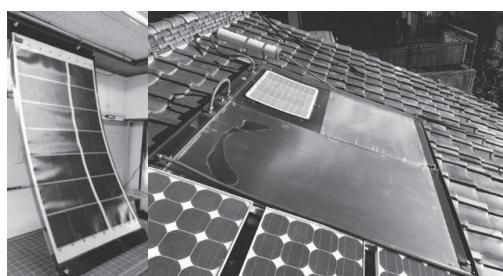
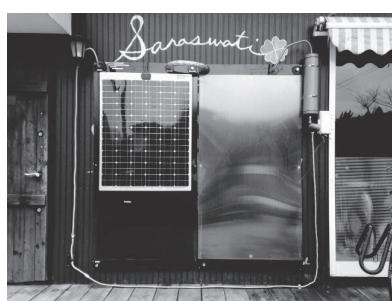
図 15 3種類のハイブリット

*熱電併給（ハイブリット）事例

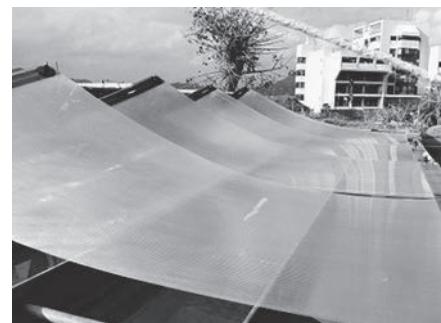
図 17 曲面形成

*曲面形成設置事例

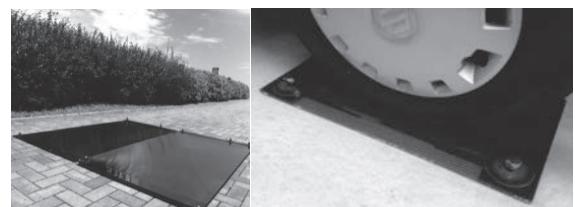
図 18 スラブ面直置きと自動車通過時の写真

軽自動車であれば上を通過しても潰れません。

*スラブ面直置き事例

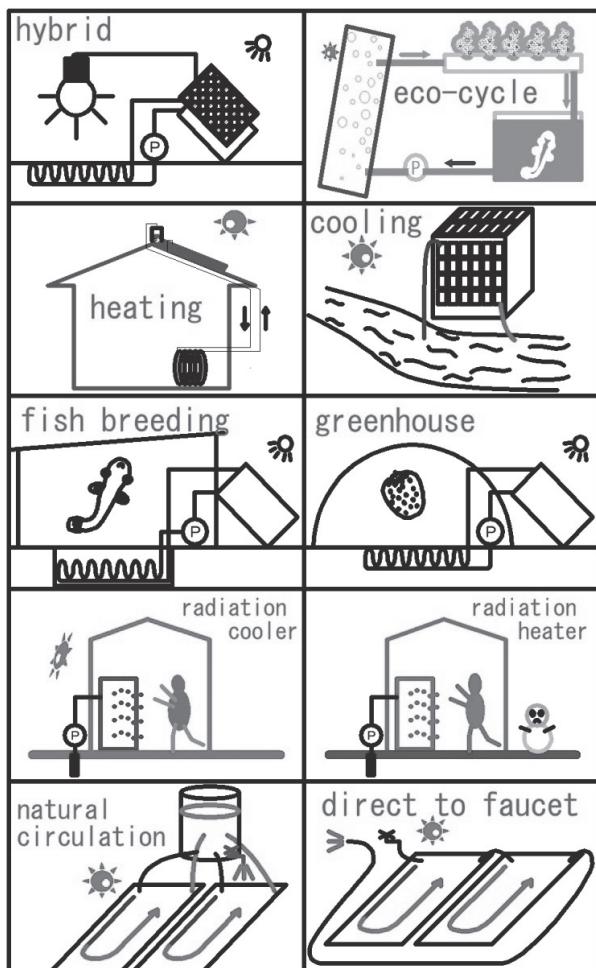
図19 利用法イラスト（英文）

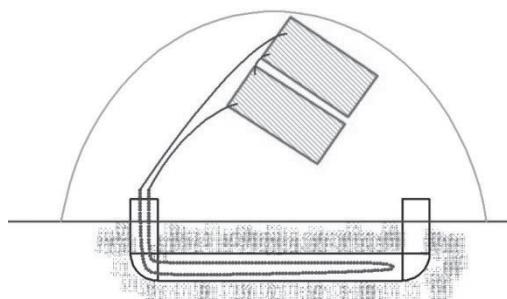
図20 冬季はパイプ内の水経由での土壤蓄熱

仕組みは土中に熱交換器とファンのついたVU125の塩ビパイプを埋設する。

この埋設パイプに水を入れるがその際、上部に3～4cm程度の空間を残す。

冬期の日中はハウス上部に設置されたパネルが集熱、埋設パイプ内の水経由で周辺土壤を温め夜間に放熱する。

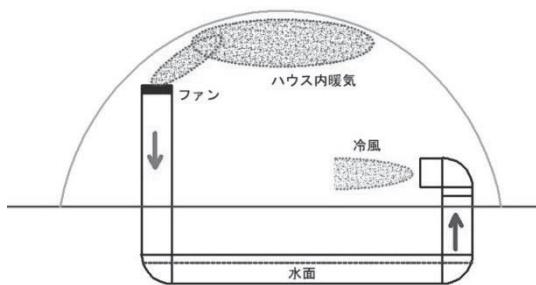
図21 夏期は上部の暖気を吸引し気化熱冷却

一方、冷却が必要な夏場はパネルによる集熱は行わず、ファンにより高温空気をパイプ内の水面との接触過程で気化熱により冷やす。

パイプの中の水は周辺の土に熱を放散する。

冷やされた風は作物の下部に向けられ今度は葉からの蒸散を促す。

また、質量のあるCO₂は地面付近に滞留しやすい。従って、ここでの送風はCO₂拡散効果も期待できる。

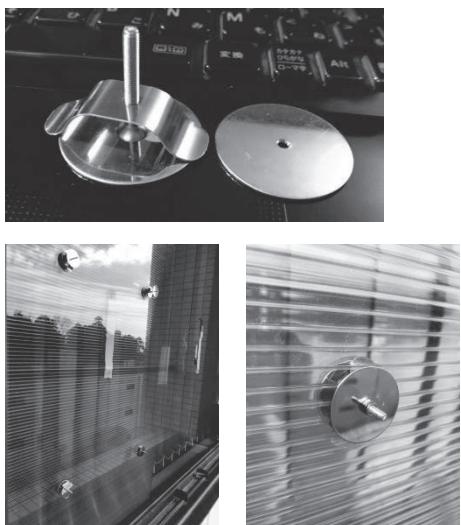
図23 特殊ボルトとガラス面取付、ポリカ取付柏市市役所での実証試験中

エスコットでは窓ガラス面にバネ入りのボルトを立て、中空ポリカをプラスし複層化する技術を開発した

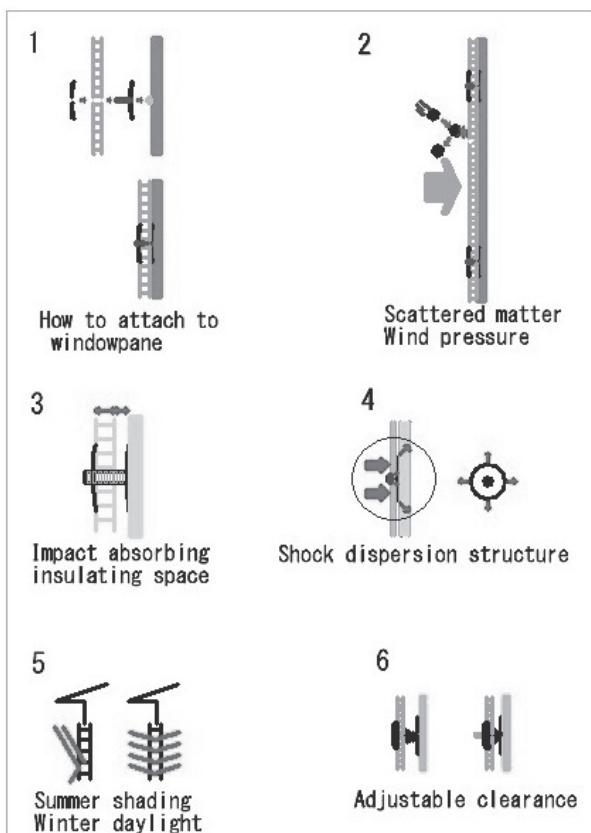
図24 機能イラスト

関東地方の窓ガラスであれば風速49メートルが限界強度である。スーパー台風の上陸が予想される中、窓は気候変動期のアキレス腱であるといえる

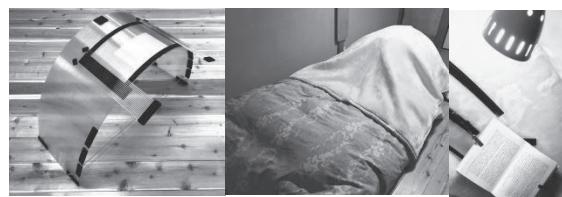
図25 ヘッドルーム、実施例、内部状況（LEDライトを入れ暖かい状況で読書が可能）

睡眠時の省エネ機器として開発した。

代謝エネルギーの活用により室内暖房温度を下げ光熱費の削減に繋がる。

また、呼吸による空間内絶対湿度の上昇によりのど、肌の乾燥を押さえる事が出来る。

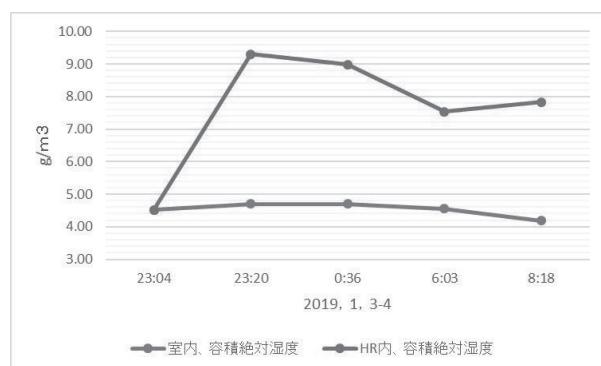
図 28 ヘッドルーム内の湿度推移

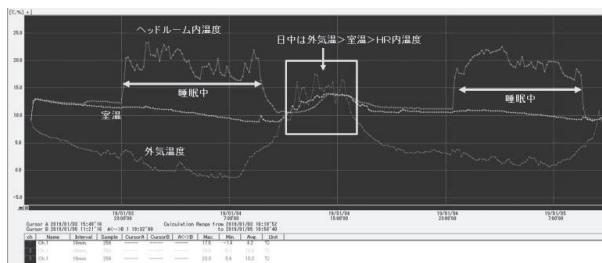
図 29 周辺との温度比較
