太陽光発電システムの 運用・保守の課題 -太陽光発電システムの品質とは何か?-

産総研 太陽光発電工学研究センター

加藤和彦

PVRessQ!現地調査 不具合事例の一例

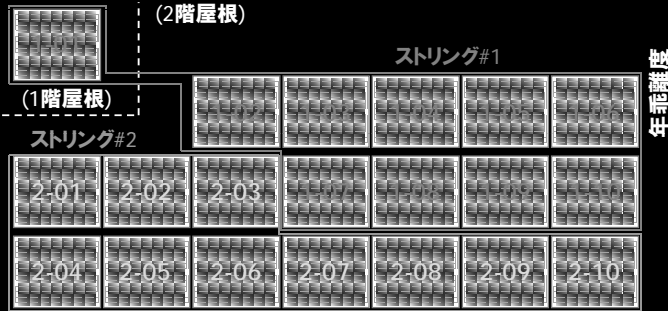
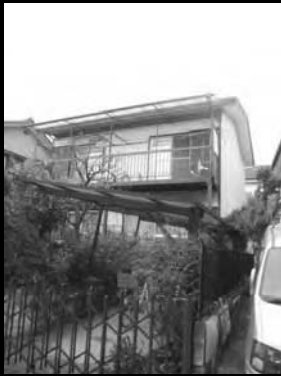
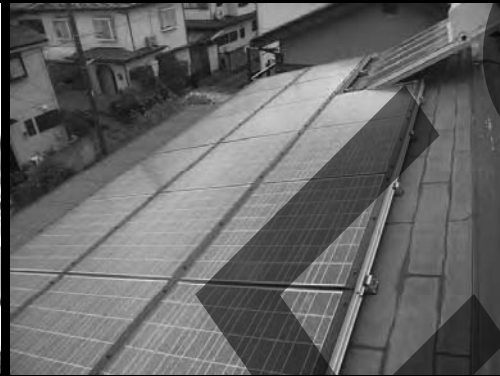
(1)モジュール内断線:三菱電機PV-MR003(1/4)

運転開始:1998年12月
 太陽電池モジュール:三菱電機製PV-MR003
 太陽電池アレイ構成:10枚直列×2並列(20枚、2.9kW)
 パワーコンディショナ:D社製3.3kW

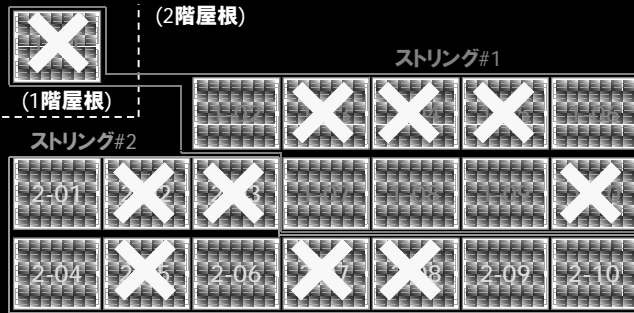
(1)モジュール内断線:三菱電機PV-MR003(3/4)

20枚中10枚に「不具合あり」と判定
 →業者点検では「異常なし」
 →製造メーカーにPVResQ!調査レポートを送付
 →製造メーカー自身の調査なく10枚の無償交換(残りの10枚は交換の必要なしとの見解)

その後、発電性能は回復したが、3年後に再び性能が大きく低下!

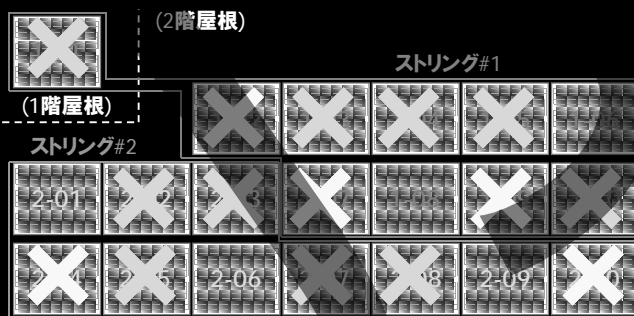
(1)モジュール内断線:三菱電機PV-MR003(4/4)

再調査の結果、交換されなかった5枚のモジュールで、3年前と同じ不具合が発生していた...
 →10年保証は失効していたが、製造メーカーによって、残り10枚も全数交換

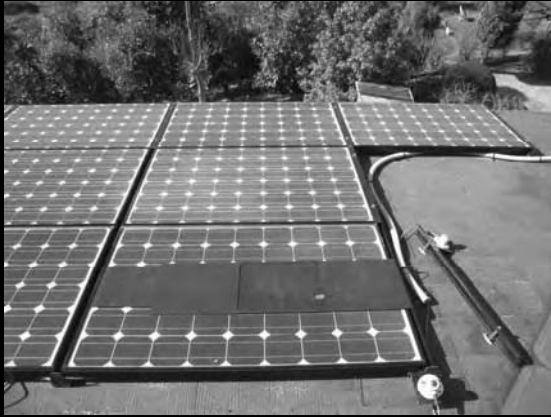
(3)モジュール内断線:シャープNT-JL5A(4/4)

モジュール2-1の各クラスタを
遮光しながらI-V測定

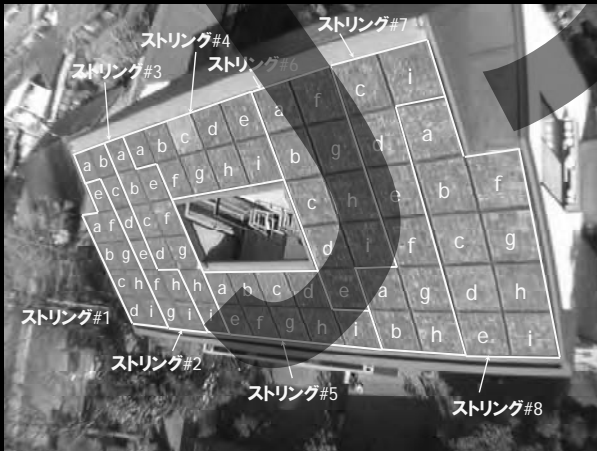
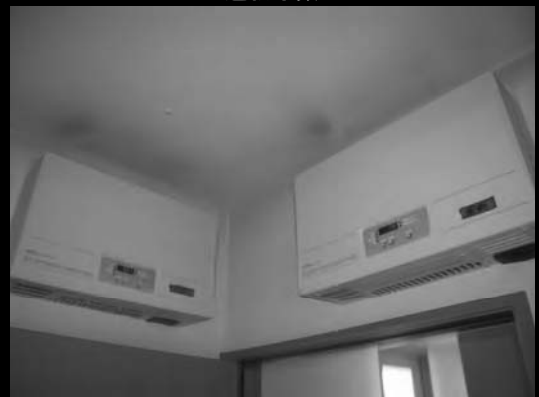
(4)ストリング断線 :Solarex製型式不明(1/2)

運転開始:2000年6月
太陽電池モジュール:Solarex多結晶Si
太陽電池アレイ構成:9枚直列×8並列(=5.7kW)
パワーコンディショナ:オムロン製4.0kW

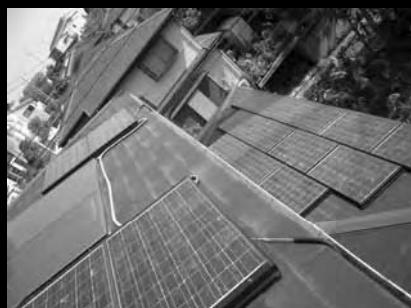
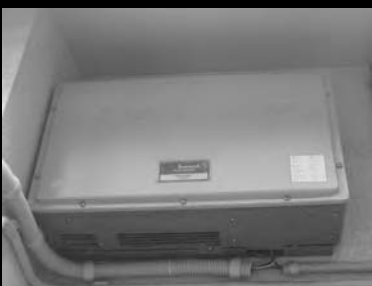
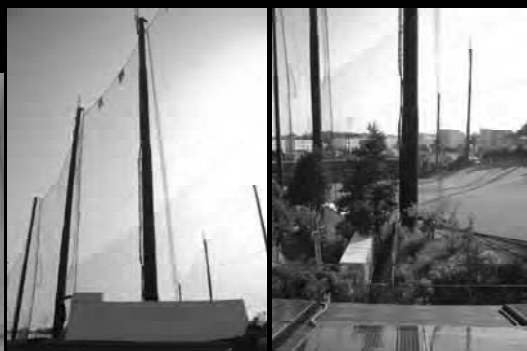
(5) バイパス・ダイオード故障 : シャープNE-128AH(1/4)

運転開始: 2001年8月
 太陽電池モジュール: シャープ製NE-128AH
 太陽電池アレイ構成: 8枚直列×2並列(16枚、2.048kW)
 パワーコンディショナ: シャープ製3.0kW

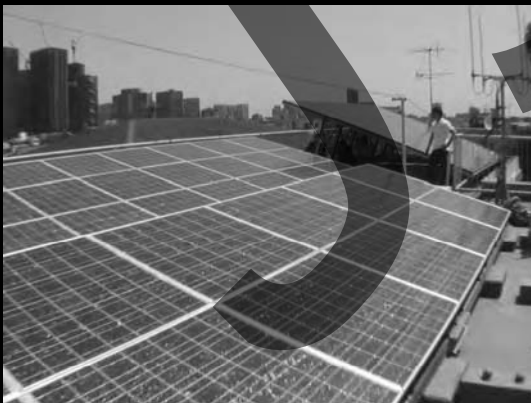
(6) モジュール内断線 : 京セラSPG-145(1/2)

立会のもとで行われた施工業者
による保守点検では
「異常なし」
の判定
(※点検自体は親切かつ丁寧に行われている)

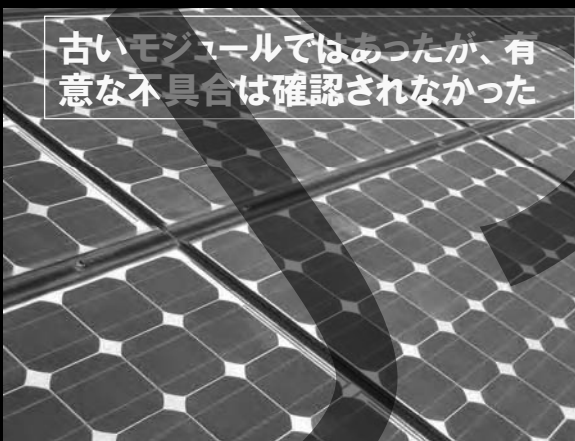
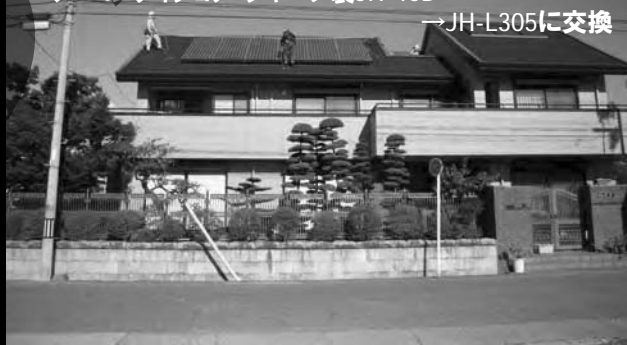
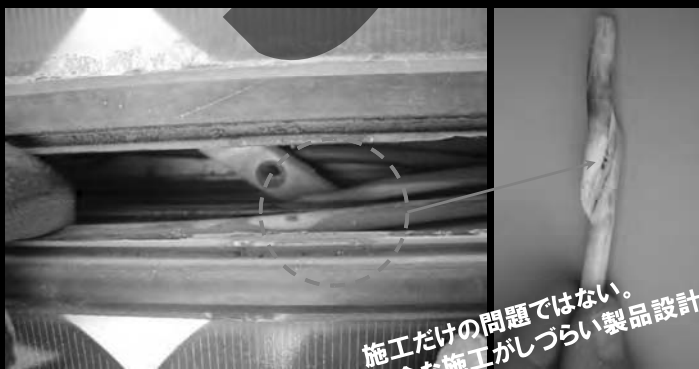
(7)直流地絡

直流ケーブルが固定治具に挟まれ、内部導線が露出
→絶縁抵抗が"ゼロ"(火災のリスク)
→パワーコンディショナ交換時にチェックされなかったのか?

施工だけの問題ではない。
安全な施工がしづらい製品設計にも問題あり!

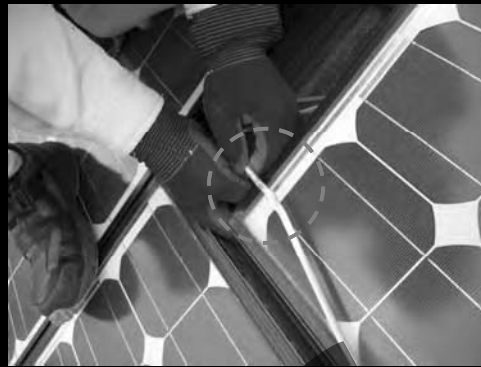
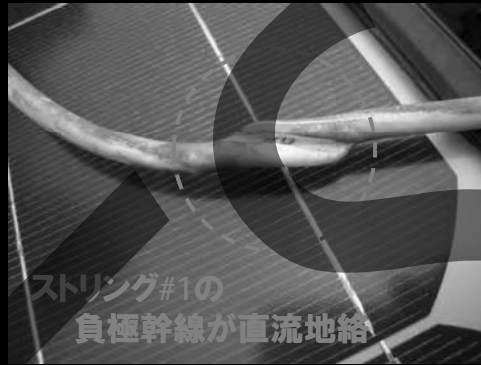
メーカーの製品設計・製造不良

ケーブルの直流地絡

「見た目」重視、「施工性」軽視

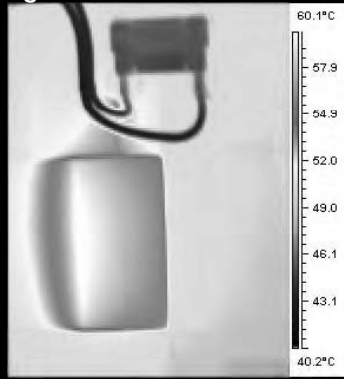
特定の位置のセルの半分(右or左)が発熱・・・Stage 1
 ※保守点検ガイドライン(JEM-TR228)では発見不能

中央クラスタ(サブモジュール)が断線し、BPDに通電している状態・・・Stage 2
 ※やはり、保守点検ガイドライン(JEM-TR228)では発見不能

シャープND-150AMの不具合の進行(3/7)

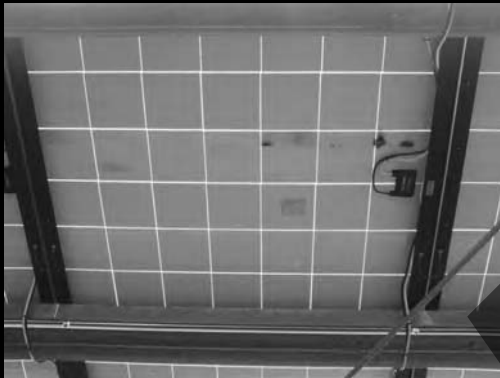
'10年3月の状態

'10年6月に確認した状態

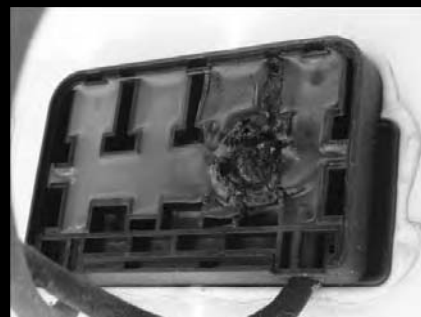
焼損したモジュール以外にも不具合の疑いが...

MegaSolarTownに設置されているF社単結晶Siモジュール全数の簡易調査結果

外観上の異変はないが
バイパスダイオードの
機能不全が疑われる
モジュール

556枚(44%)

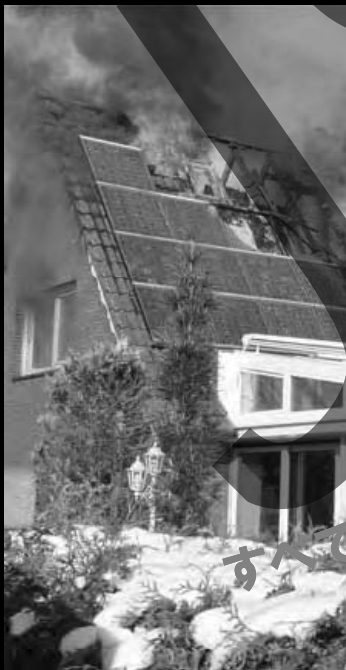
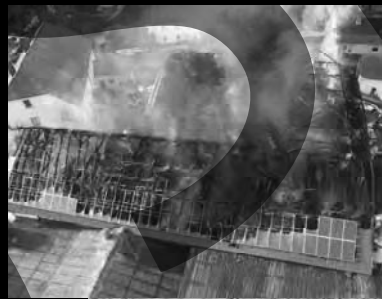
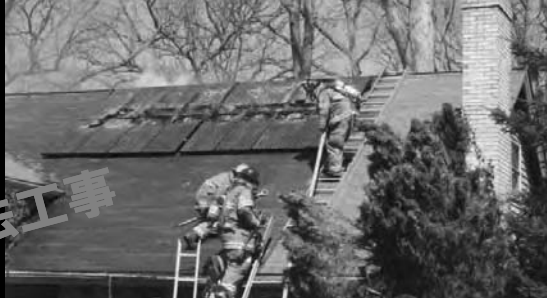
PVシステムの火災・感電リスクについて

すべて合法工事

- PV自身の火災リスク
- PVによる感電リスク
(昼間にあつてはPVの電圧発生は不可避)

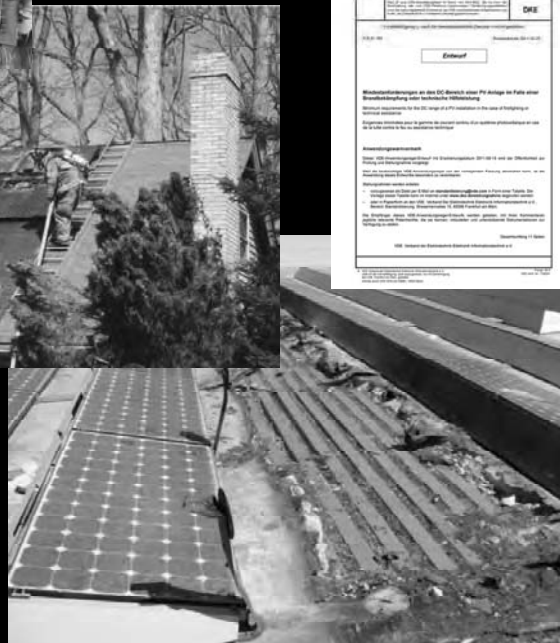
- 事故発生日:平成23年9月16日
- 事故発生都道府県:千葉県
- 製品名:太陽電池モジュール(太陽光発電システム用)
- 事業者名:シャープ株式会社
- 機種・型式:NE-25K6S
- 事故内容

異臭及び異音がしたため確認すると、当該製品及び周辺を焼損する火災が発生していた。

調査の結果、屋根の上に設置された当該製品(屋根の上に複数連続して設置する太陽電池パネル)の一部が焼損し、当該製品付近が著しく焼損していた。また、当該製品以外に出火の可能性のある電気部品、配線等は認められなかった。屋根上に当該製品の故障原因となる障害(高温・腐食性ガス等)は認められなかった。

事故原因は、当該製品の終端モジュール(終端部のパネル)付近から出火したものと考えられるが、焼損が著しく、原因の特定に至らなかった。
