太陽電池を設置した屋根との 隙間状況

～延焼リスクを考えるために、モジュールと可燃物の位置関係を概観する～

平成26年6月4日
日本太陽エネルギー学会
太陽光発電部会 第10回セミナー

株式会社 島電気商会
北川孝太郎

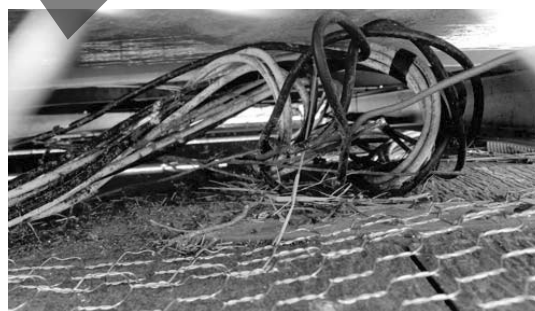
束ねたケーブル上は営巣に最適
ケーブルは小さく束ねること

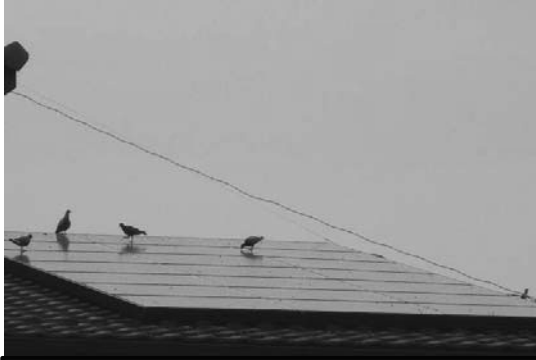
未対策システムにはハトが集まる

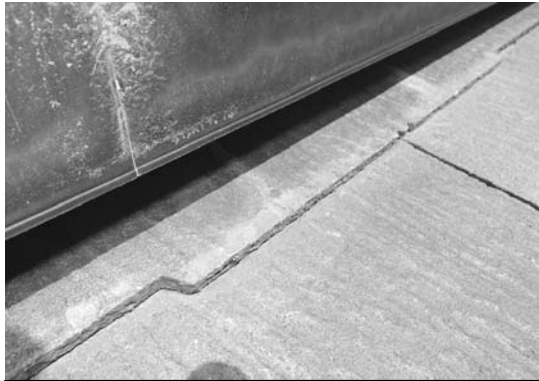
軒先は化粧カバーで隙間は3cm

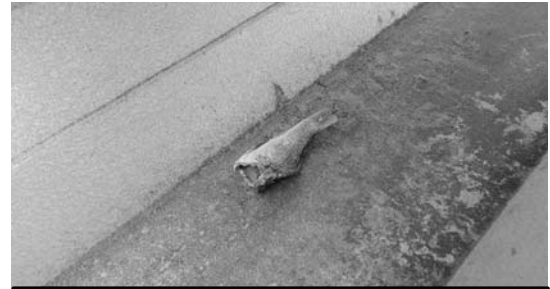
砂埃等堆積物と鳥が運んだ？魚の死骸→営巣による可燃物を持ち込みの可能性が考えられる

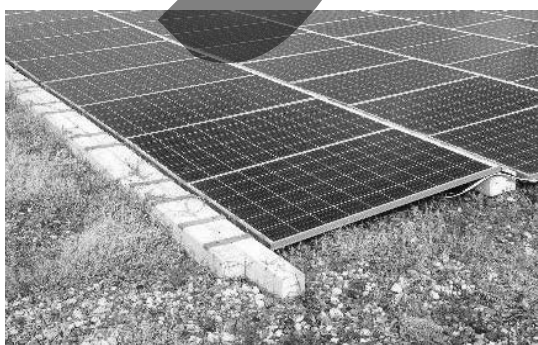
隙間極小、地表部分は未舗装

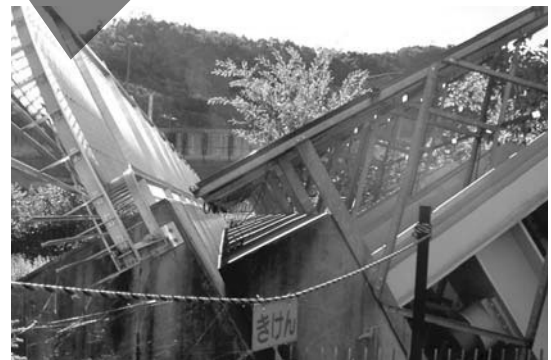
太陽電池の隙間から出た枝

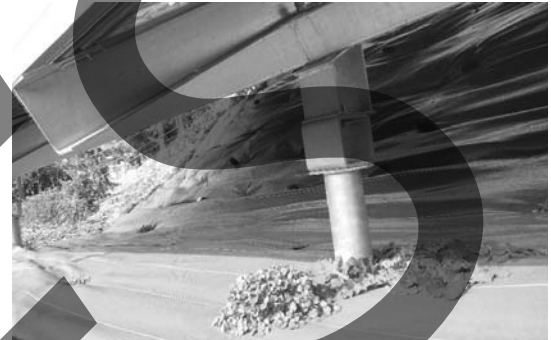
シート隙間から生えた草

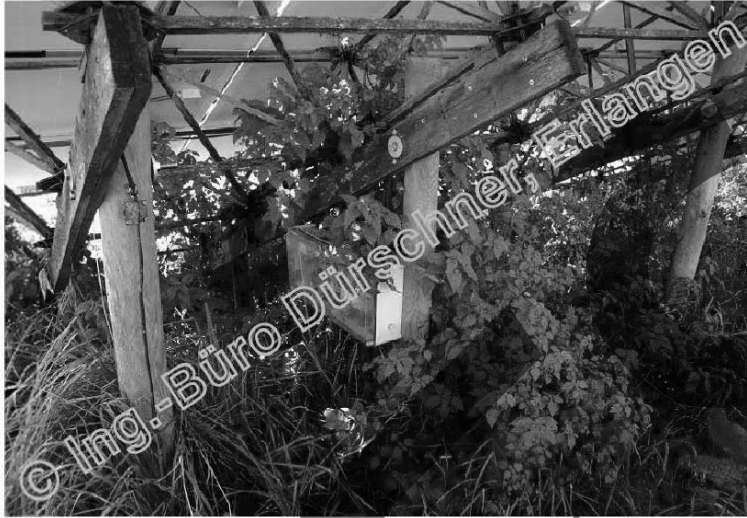
Brandgefahr Pflanzenwuchs – Grünpflege ungenügend
