## 第12回セミナー「太陽光発電システムの長期信頼性に係わる課題と対策」 各社太陽電池の加速試験結果・信頼性認証

2014年12月12日

研究事業センター 大林只志

一般財団法人 電気安全環境研究所

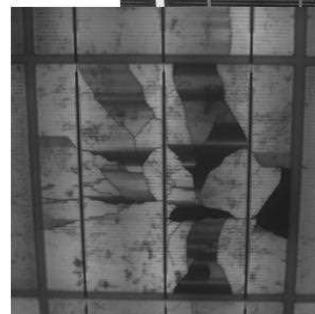
### B社:DH1000+TC200+DH1000+TC200後(Snail Trail)

EL画像とSnail Trailの発生位置は、一致する。

Snail Trail(セルクラック)を1/10台で確認した。モジュール出力の低下は認められず。

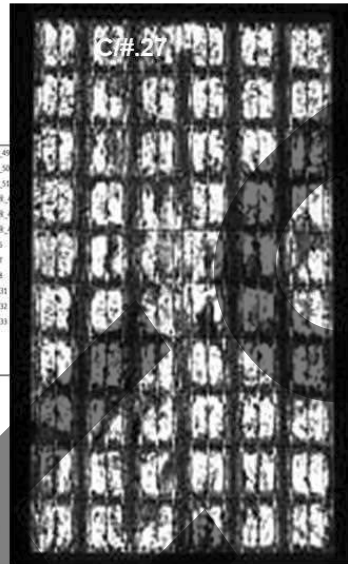
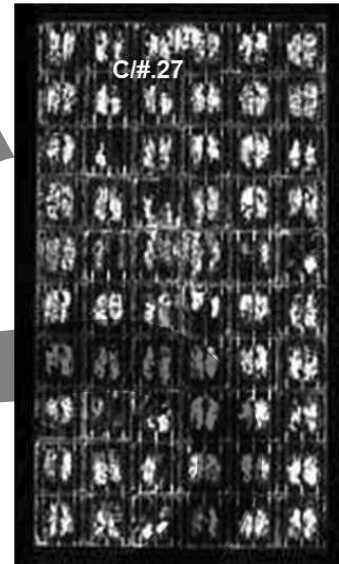
最も劣化したモジュールのIV特性とEL画像を示す。

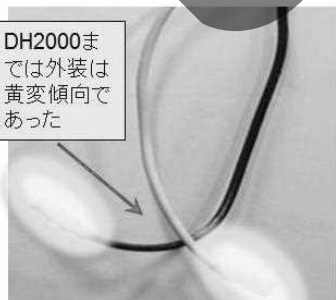
ケーブルの収縮・可塑剤ブリードの事例(H社 拡張試験後)

DH2000までは外装は黄変傾向であった

※可塑剤のブリードアウト、外装の変色、外装の収縮は全数に見られた。

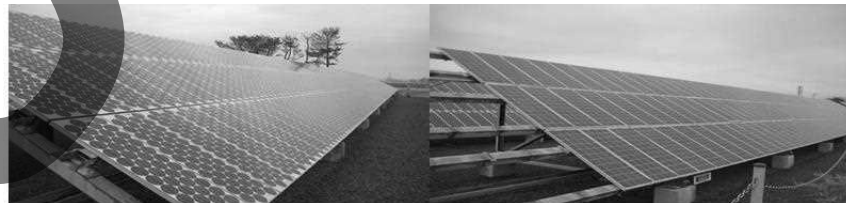
表4 300kWシステムの発電電力量及び利用率の推移

- (1)西条設置の1986年から23年間長期に発電している。
- (2)1996年から2009年の14年間の経過で年間発電電力量が91%保持されている。
- (3)2009年の年間発電量は1224kWh/年/kW(370MW/302.4kW/年)の実績である。
