## 保守点検品質を確保する 保守点検事業者認証

2017年8月1日  
電力技術試験所  
大林只志  
一般財団法人 電気安全環境研究所

一般社団法人日本太陽エネルギー学会 太陽光発電部会 第20回セミナー

# 1. 大規模発電所の実態 (現場で何が起きているか?)

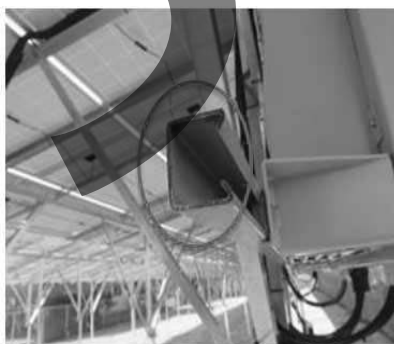
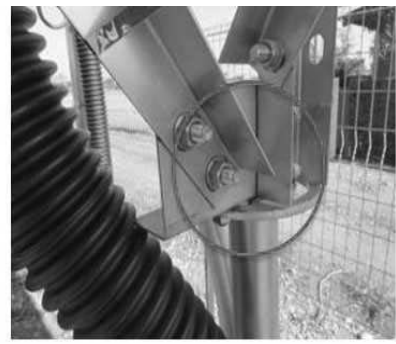
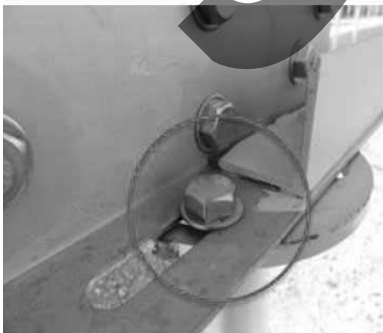
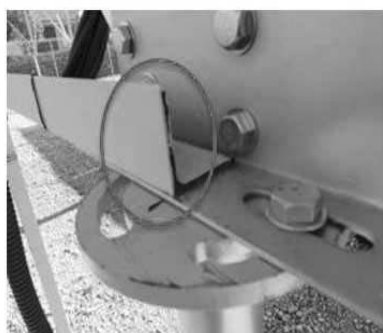
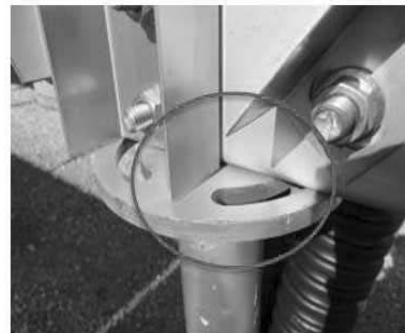
### 「架台の鋼材切断箇所から錆が発生した例」

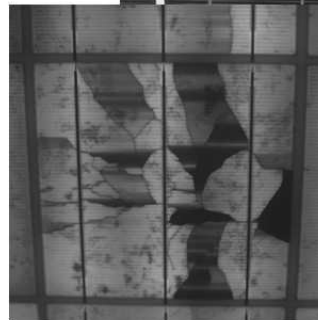
DH1000+TC200+DH1000+TC200後(Snail Trail)

EL画像とSnail Trailの発生位置は、一致する。

Snail Trail(セルクラック)を1/10台で確認した。モジュール出力の低下は認められず。

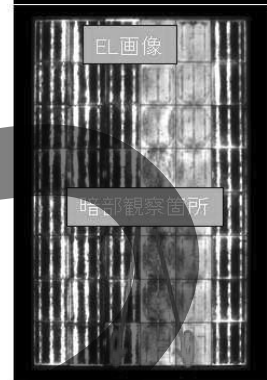
# 拡張試験後のEL画像とSEM画像(フィンガー剥離)

分析箇所	観察結果
拡張試験後サンプル#28	明部	・フィンガー電極が薄く広がった。
	暗部	・フィンガー電極が厚く狭かった。 ・電極とセル界面の層(ガラス層)が確認できなかった。
